# Schlussbericht

geförderten Vorhaben **16078 N**

***Entwicklung korrosionsbeständiger Schichten für Verankerungssysteme von feuerfesten  
Auskleidungen für aggressive Hochtemperaturumgebungen***

Abschlussbericht zum IGF- Vorhaben 16078N

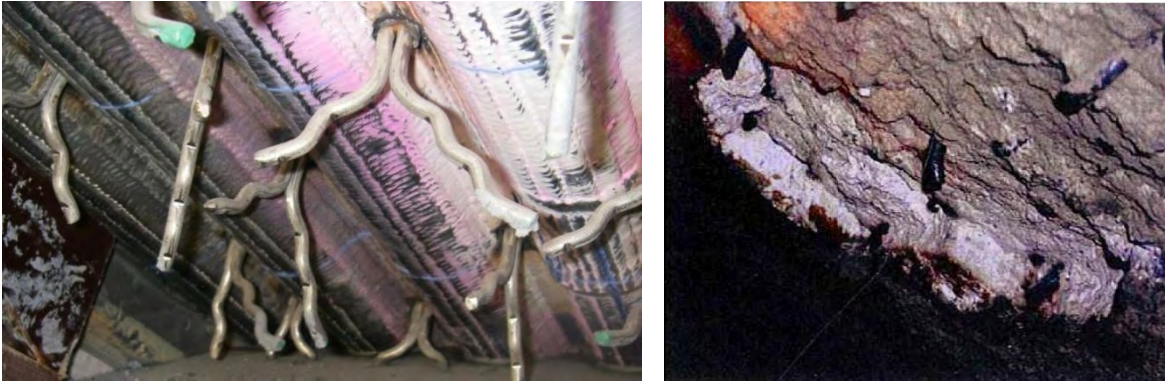
**Bild 2.1: Eingebaute Anker für Feuerfestauskleidung in einer Müllverbrennungsanlage (links,[3]) und Alkalibursting mit korrodierten Ankern (rechts,[4])**

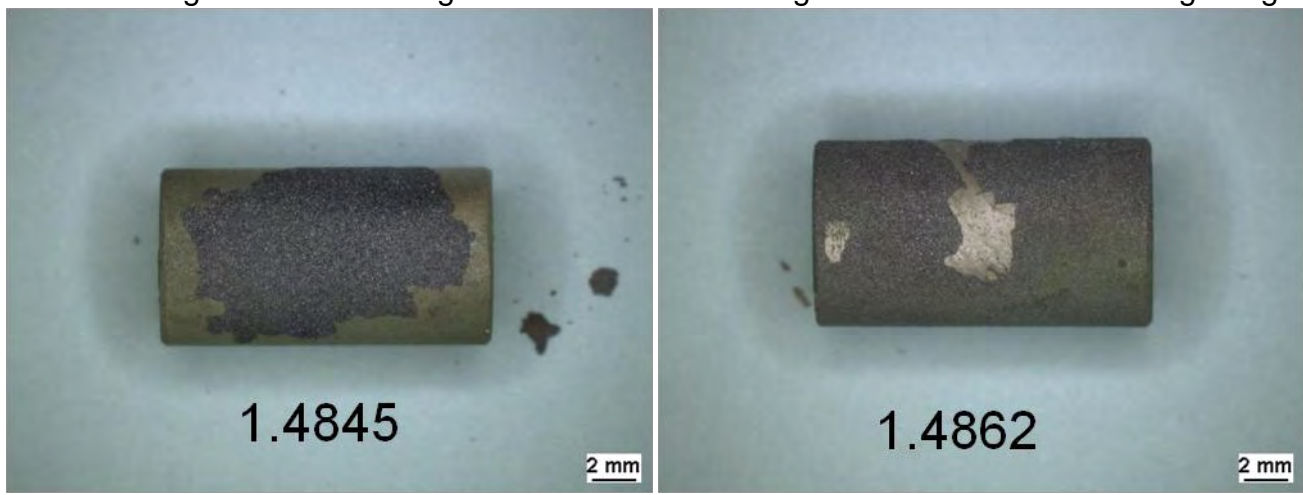
Bild 7.4: Abgeplatzte Oxidschichten galvanisch vernickelter Proben nach Auslagerung in  $\text{N}_2 - 9\% \text{O}_2 - 2,5\text{g}/\text{m}^3 \text{HCl} - 1,3\text{g}/\text{m}^3 \text{SO}_2$  bei 800°C für 100h

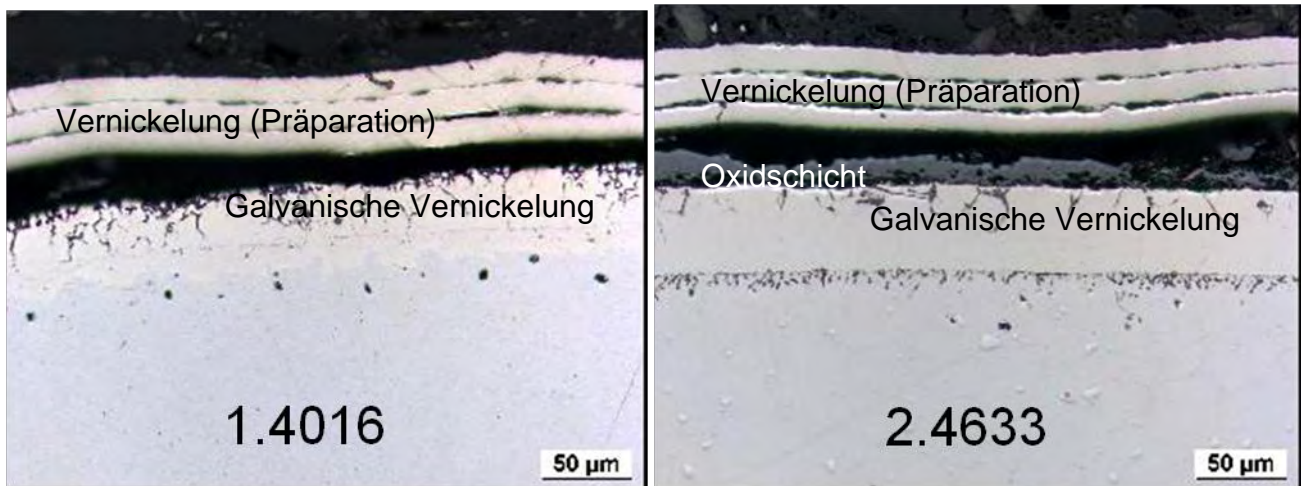
**Bild 7.5:** Tiefgehende Rissbildung galvanisch vernickelter Proben nach Auslagerung in  $N_2 - 9\%O_2 - 2,5g/m^3 HCl - 1,3g/m^3 SO_2$  bei  $800^\circ C$  für 100h; es ist von keiner langzeitigen Schutzwirkung galvanisch vernickelter Proben auszugehen

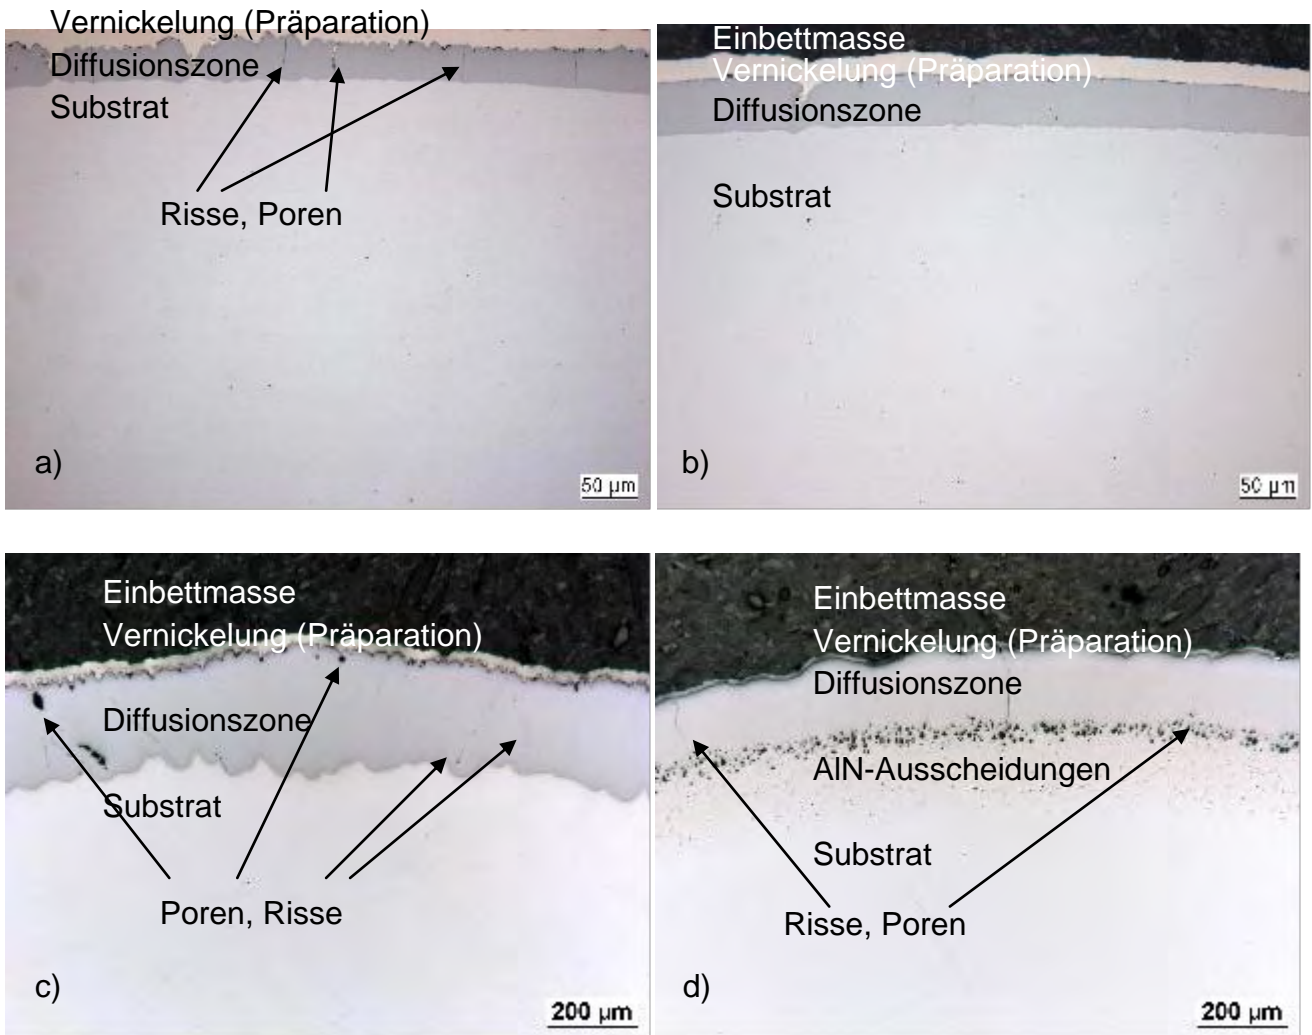
**Bild 7.6:** Bei allen untersuchten Temperaturen sind Poren und/oder Rissbildung zu erkennen: a) 10%Al, 600°C, c) 10%Al, 800°C, d) 10%Al, 1000°C; Bei d) finden sich zusätzlich AlN-Ausscheidungen im Anschluss an die eigentliche Diffusionszone; Lediglich bei 20%Al und 600°C Beschichtungstemperatur (b) bildet sich eine riss- und porenfreie Diffusionsschicht aus

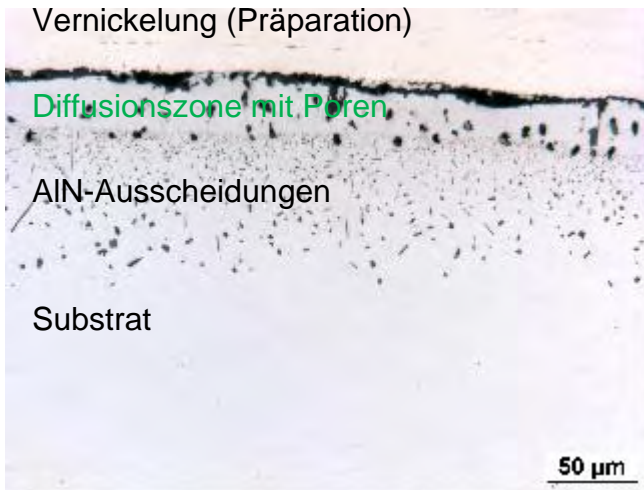
**Bild 7.8:** Starke Porenbildung einer mit 20%Al bei 600°C beschichteten Probe nach 100h Auslagerung in  $N_2 - 9\%O_2 - 2,5g/m^3 HCl - 1,3g/m^3 SO_2$  bei 800°C; es ist keine Beständigkeit dieser Beschichtungsvarianten bezüglich Chlorkorrosion zu erwarten

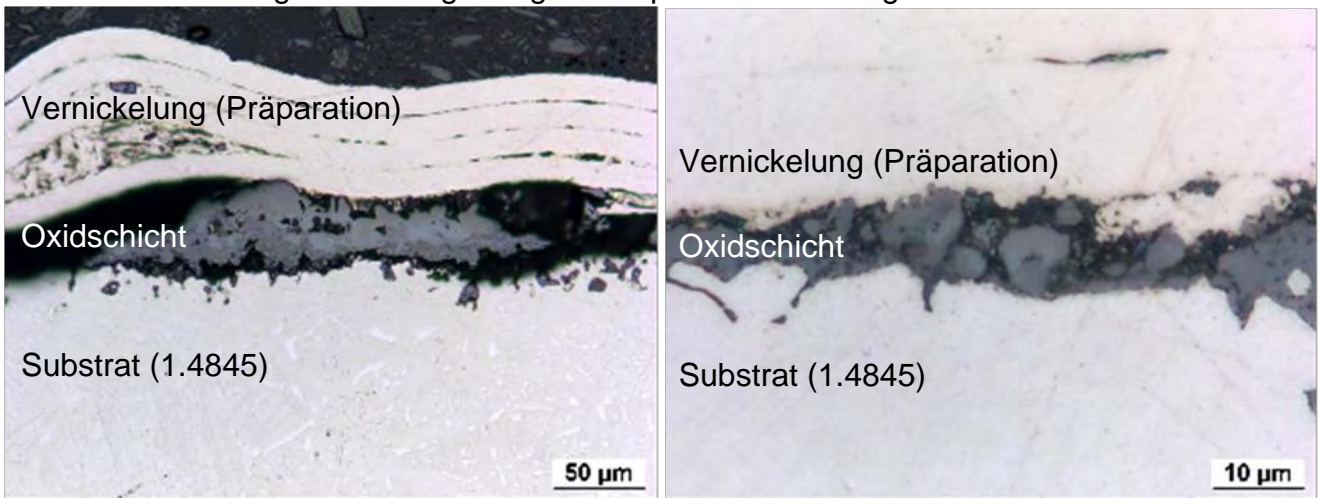
**Bild 7.19: Lose Oxidschichtbildung und feine Abplatzungen am unbeschichteten Werkstoff 1.4845 nach Auslagerung in  $N_2 - 9\%O_2 - 2,5g/m^3 HCl - 1,3g/m^3 SO_2$  bei  $800^\circ C$  nach 1000h**

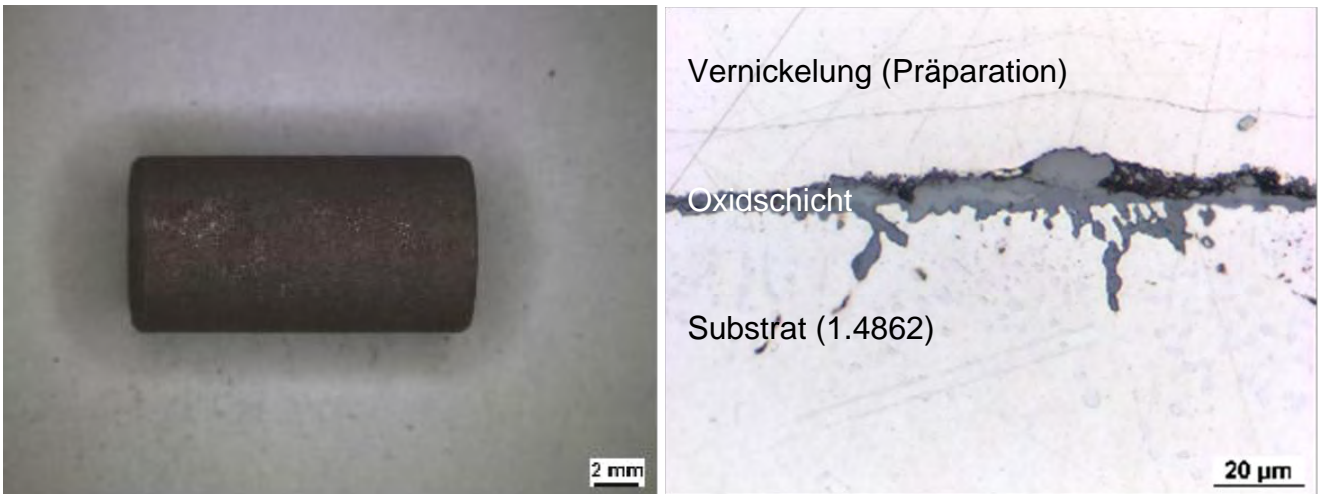
**Bild 7.20: Lose Oxidschichtbildung und feine Abplatzungen am unbeschichteten Werkstoff 1.4862 nach Auslagerung in  $N_2 - 9\%O_2 - 2,5g/m^3 HCl - 1,3g/m^3 SO_2$  bei  $800^\circ C$  nach 1000h**

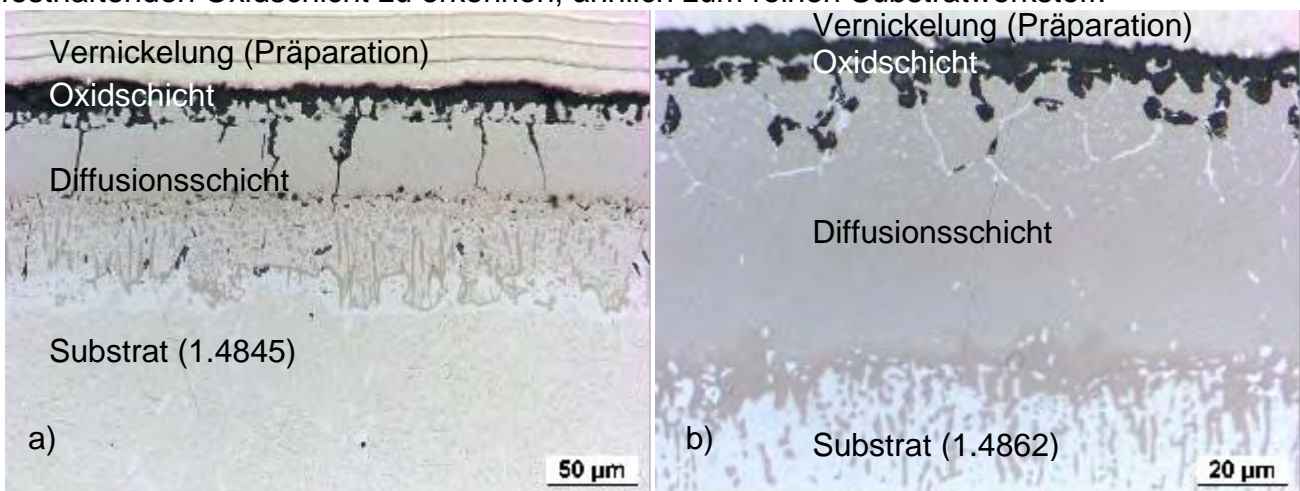
**Bild 7.22: Schädigung der 5%Al-beschichteten, austenitischen Proben nach Auslagerung in  $N_2 - 9\%O_2 - 2,5g/m^3 HCl - 1,3g/m^3 SO_2$  bei  $800^\circ C$  nach 1000h; Es kommt zur Ausbildung einer Oxidschicht, darunter finden sich Poren und Rissbildung; (a) 1.4845, (b) 1.4862**

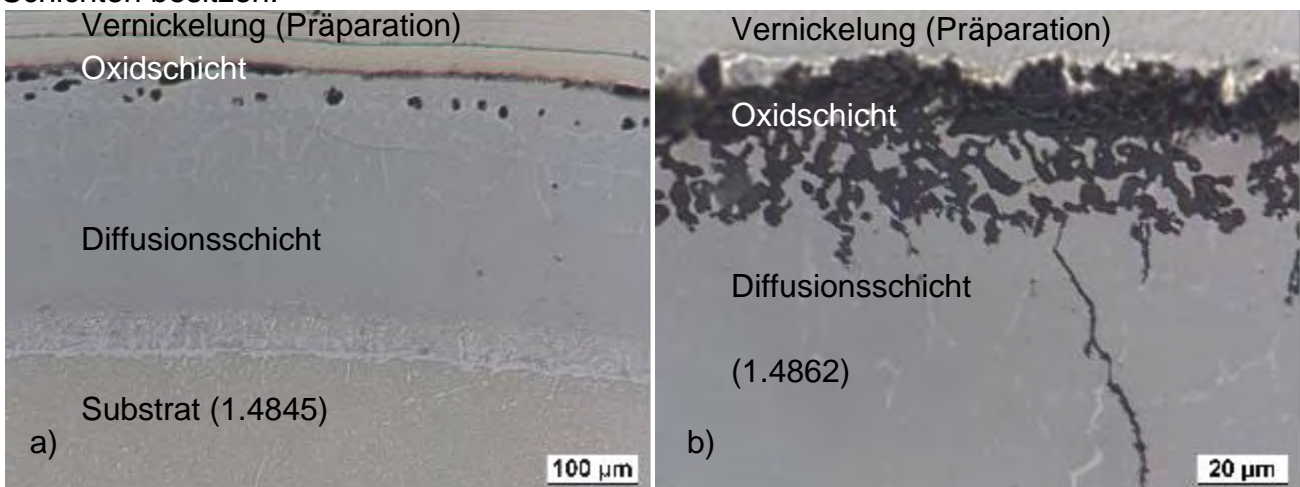
**Bild 7.24:** Schädigung der 7,5%Al-beschichteten, austenitischen Proben nach Auslagerung in  $N_2 - 9\%O_2 - 2,5g/m^3 HCl - 1,3g/m^3 SO_2$  bei  $800^\circ C$  nach 1000h; Es kommt zur Ausbildung einer Oxidschicht, darunter finden sich Poren und Rissbildung; (a) 1.4845, (b) 1.4862

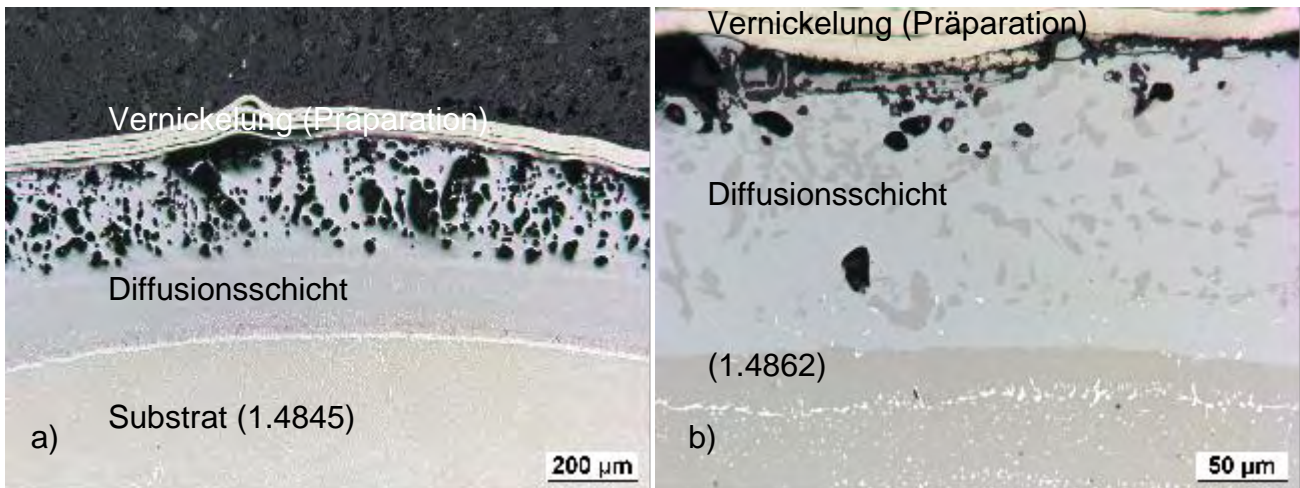
**Bild 7.26:** Tiefgehende Schädigung durch Porenbildung der äußeren,  $(Fe,Cr,Ni)Al_3$ -Phasenreichen Randzone; die aluminiumarmen  $(Fe,Cr,Ni)Al$ -Phasen bleiben als Gerüst bestehen und sind tieferliegend nicht vom korrosiven Angriff beschädigt; (a) 1.4845, (b) 1.4862

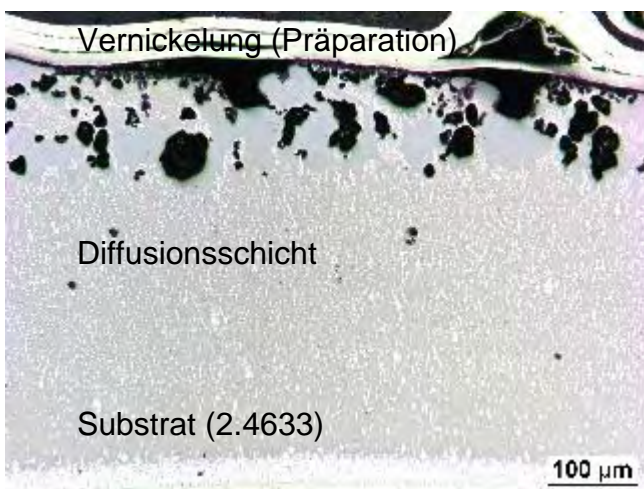
**Bild 7.27:** Tiefgehende Schädigung durch Porenbildung der äußeren,  $(Fe,Cr,Ni)Al_3$ -Phasenreichen Randzone; die aluminiumarmen  $(Fe,Cr,Ni)Al$ -Phasen bleiben als Gerüst bestehen und sind tieferliegend nicht vom korrosiven Angriff beschädigt; Werkstoff 2.4633

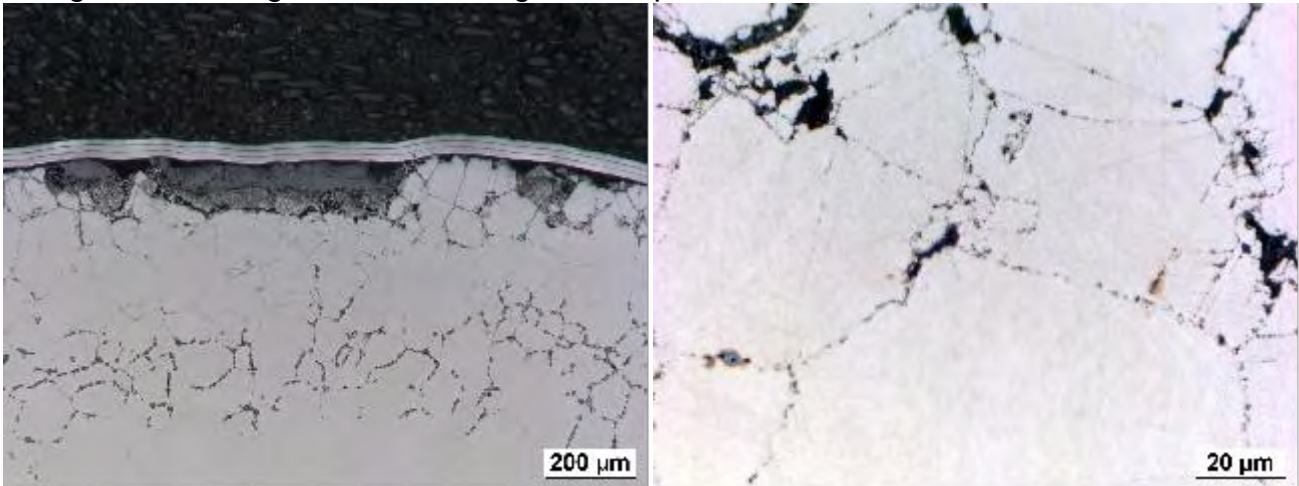
**Bild 7.28:** Tiefgehende Schädigung beim Werkstoff 1.4845 nach Auslagerung in Salzschnmelze bei  $600^\circ\text{C}$  für 1000h; am Rand finden sich Salzschnmelzereste mit Resten des Grundwerkstoffs, darunter im Wesentlichen Korrosion entlang der Korngrenzen

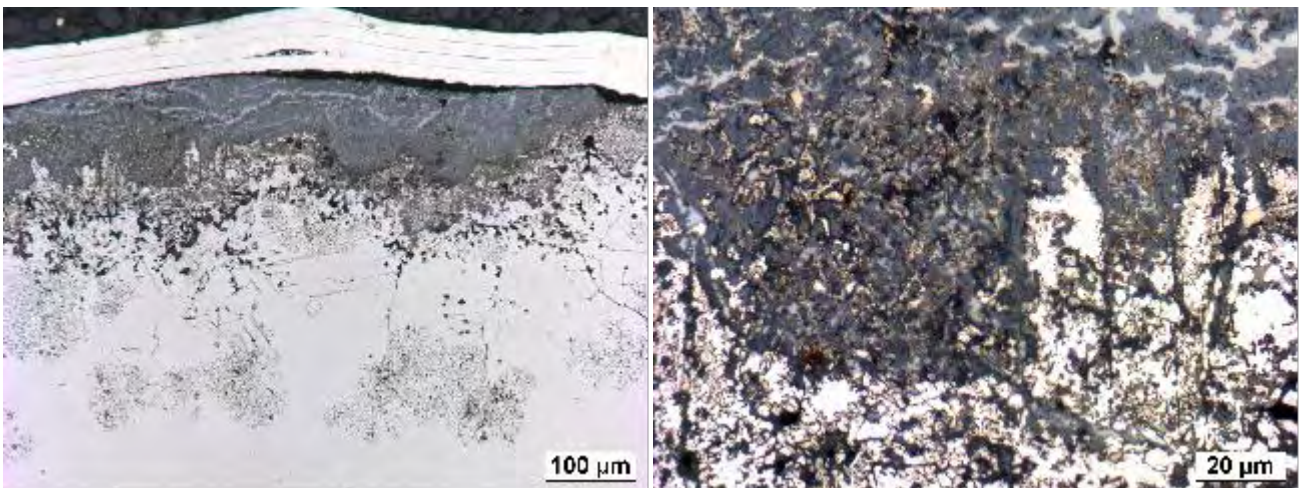
**Bild 7.29:** Tiefgehende Schädigung beim Werkstoff 1.4862 nach Auslagerung in Salzschnmelze bei  $600^\circ\text{C}$  für 1000h; am Rand finden sich Salzschnmelzereste mit Resten des Grundwerkstoffs, darunter im Wesentlichen Porenbildung und Korrosion entlang der Korngrenzen

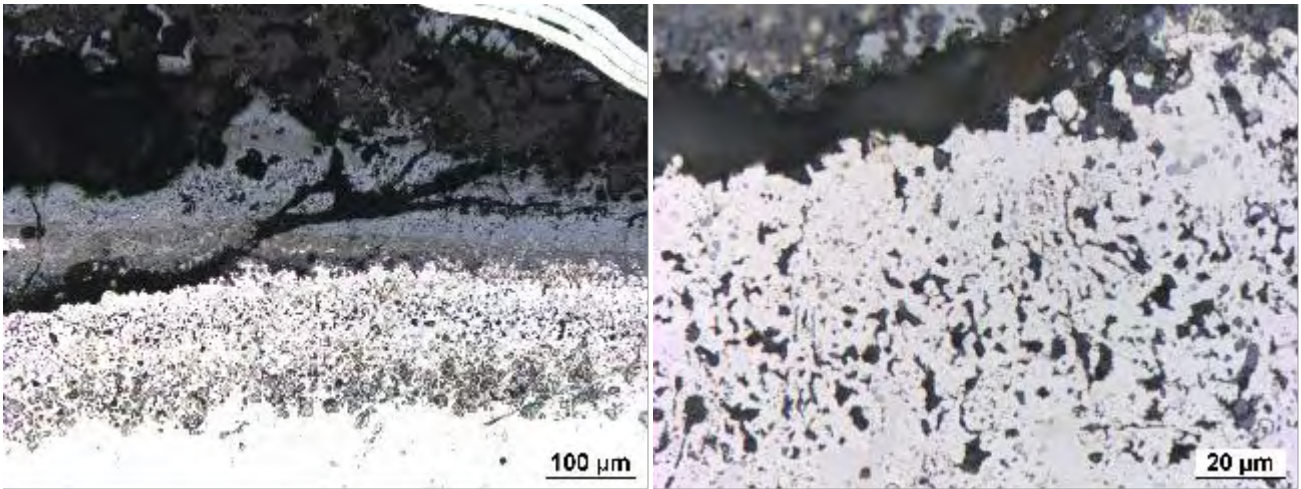
Bild 7.30: Tiefgehende Schädigung beim Werkstoff 2.4633 nach Auslagerung in Salzschnmelze bei 600°C für 1000h; am Rand finden sich Salzschnmelzereste mit Resten des Grundwerkstoffs, darunter im Wesentlichen Korrosion durch Porenbildung

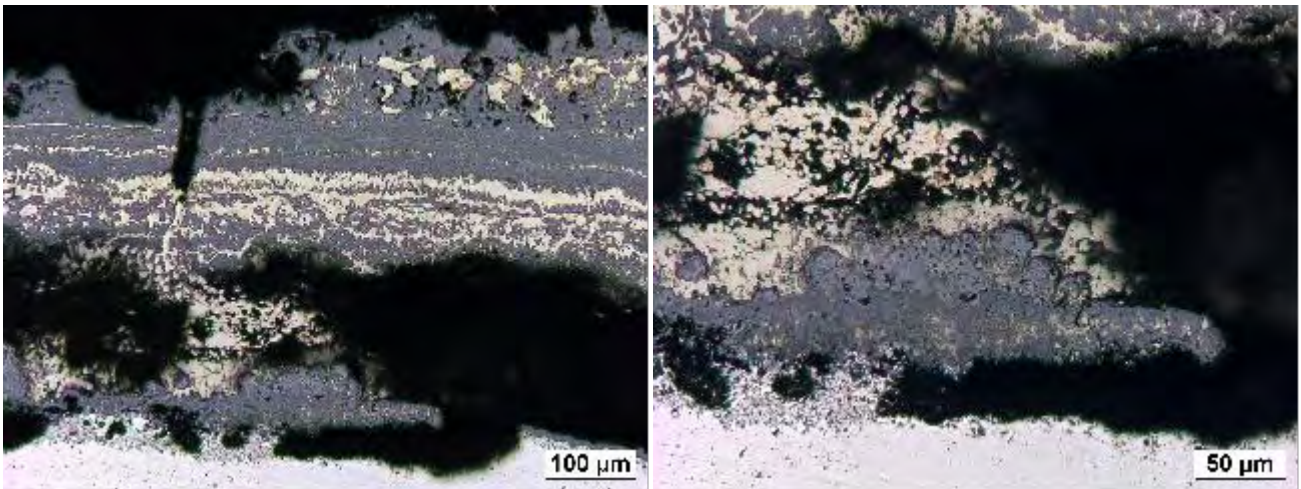
Bild 7.31: Tiefgehende Schädigung beim Werkstoff 2.4856 nach Auslagerung in Salzschnmelze bei 600°C für 1000h; am Rand finden sich Salzschnmelzereste mit Resten des Grundwerkstoffs, darunter im Wesentlichen Korrosion durch Porenbildung

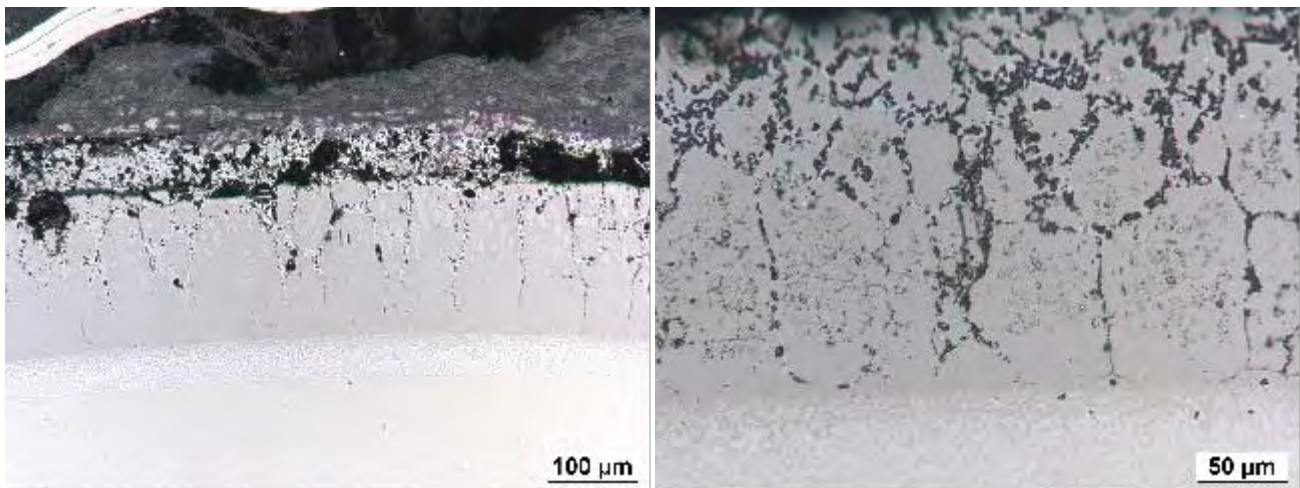
**Bild 7.34: Schädigung beim Werkstoff 1.4845 nach Auslagerung in Salzschnmelze bei 600°C für 1000h; am Rand finden sich Salzschnmelzereste mit Resten des Grundwerkstoffs, darunter im Wesentlichen Korrosion entlang der Korngrenzen; das Grundmaterial ist noch nicht geschädigt; a) 5%Al, b) 7,5%Al**

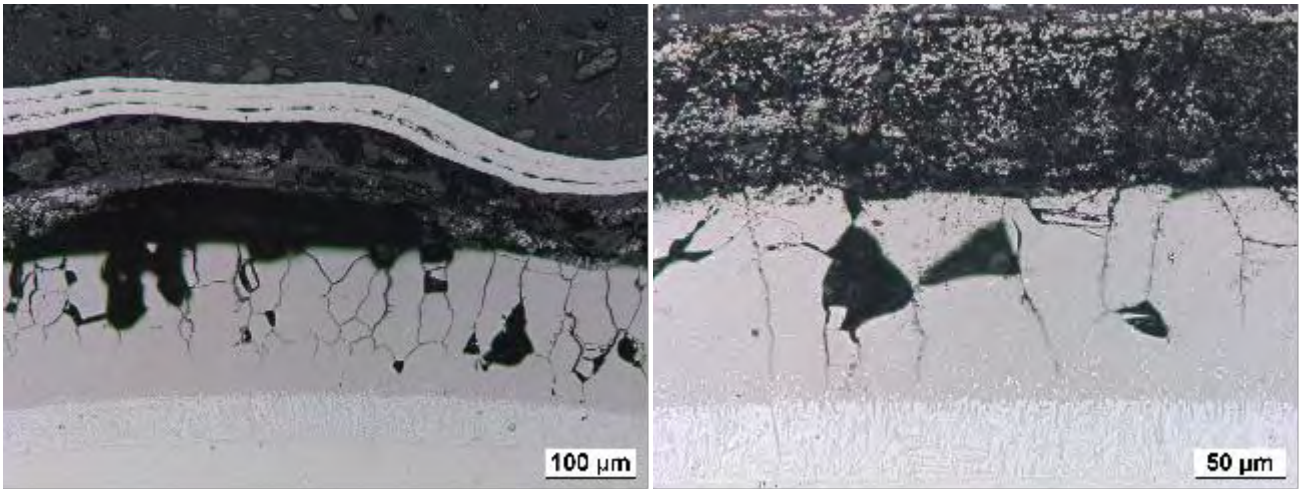
**Bild 7.35: Schädigung beim Werkstoff 1.4862 nach Auslagerung in Salzschnmelze bei 600°C für 1000h; am Rand finden sich Salzschnmelzereste mit Resten des Grundwerkstoffs, darunter im Wesentlichen Korrosion entlang der Korngrenzen; das Grundmaterial ist noch nicht geschädigt; a) 7,5%Al, b) 5%Al**

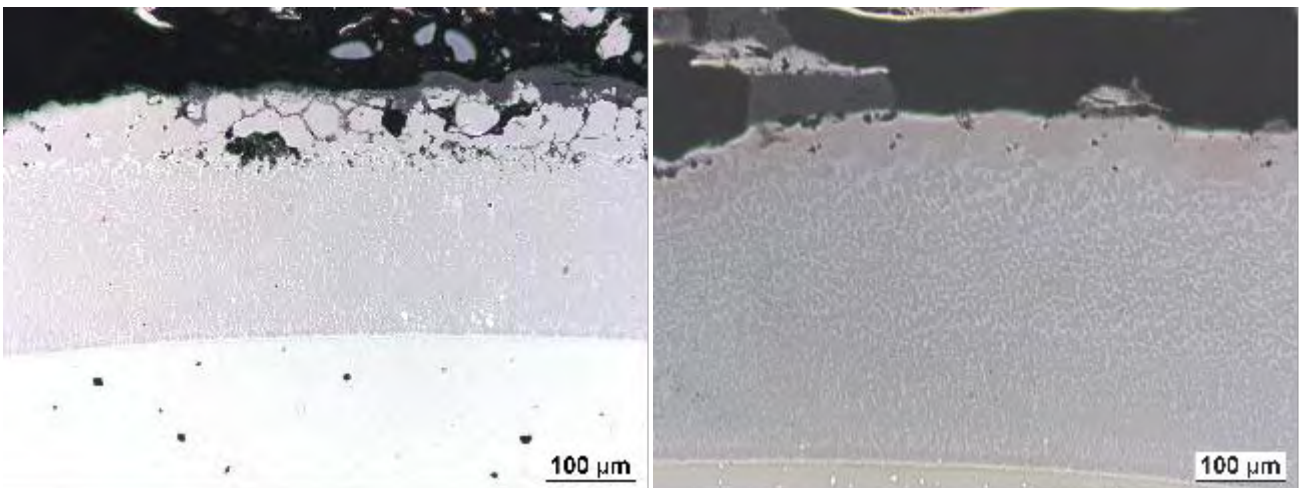
**Bild 7.36: Schädigung beim Werkstoff 2.4633 nach Auslagerung in Salzschnmelze bei 600°C für 1000h; am Rand finden sich Salzschnmelzereste mit Resten des Grundwerkstoffs, darunter im Wesentlichen Korrosion entlang der Korngrenzen; das Grundmaterial ist noch nicht geschädigt; a) 7,5%Al, b) 5%Al**

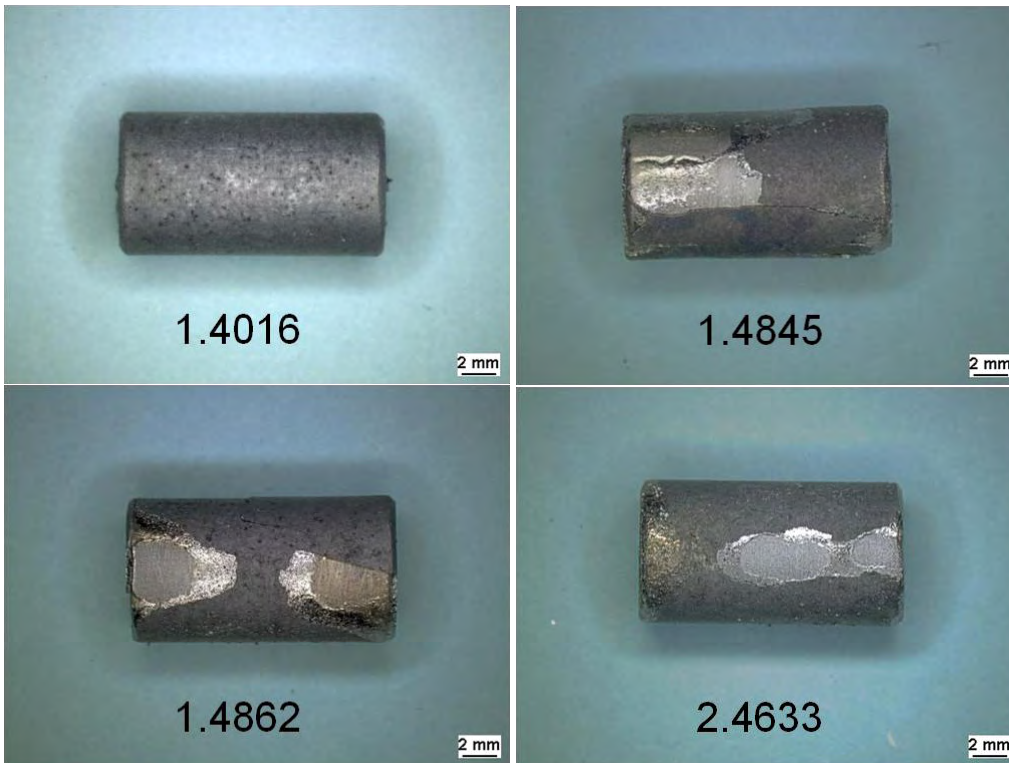
**Bild 7.38:** Rissfreie Beschichtung bei 1.4016 und großflächige Abplatzungen bei den Werkstoffen 1.4845, 1.4862 und 2.4633 nach galvanischer Vernickelung (24h) und anschließendem Pulverpacken (10%Al, 900°C, 5h)

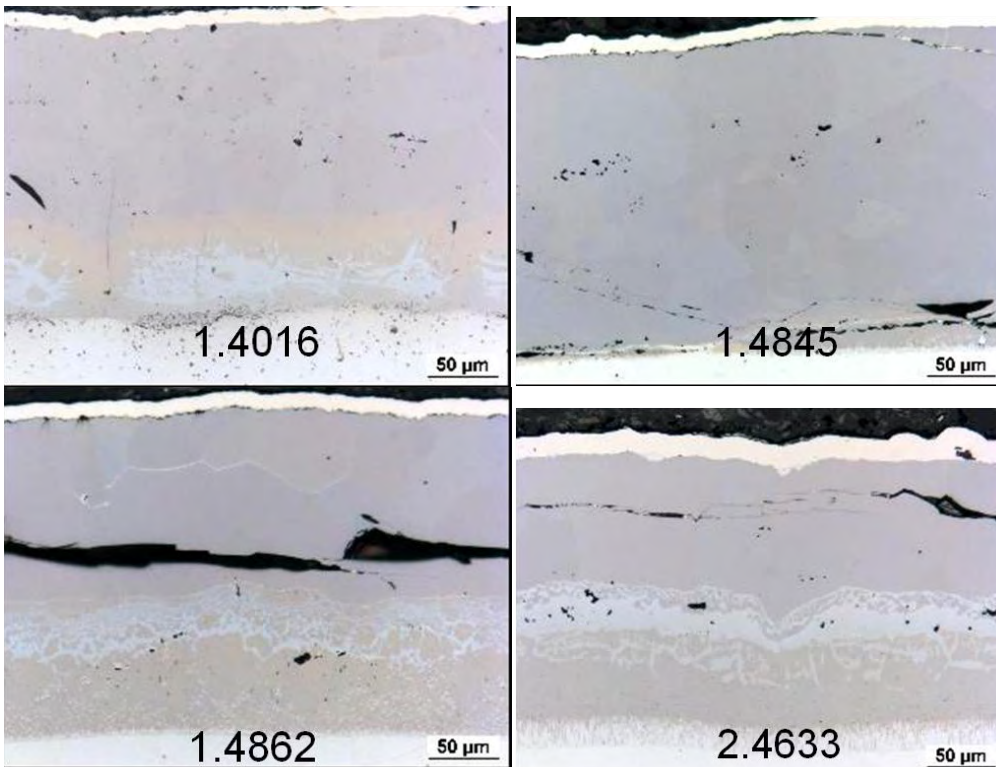
**Bild 7.39:** Homogene Beschichtung bei 1.4016 und starke Rissbildung bei den Werkstoffen 1.4845, 1.4862 und 2.4633 nach galvanischer Vernickelung (24h) und anschließendem Pulverpacken (10%Al, 900°C, 5h); Außen ist jeweils Nickel von der Präparation zu sehen, darunter die Diffusionsschicht und das Substrat

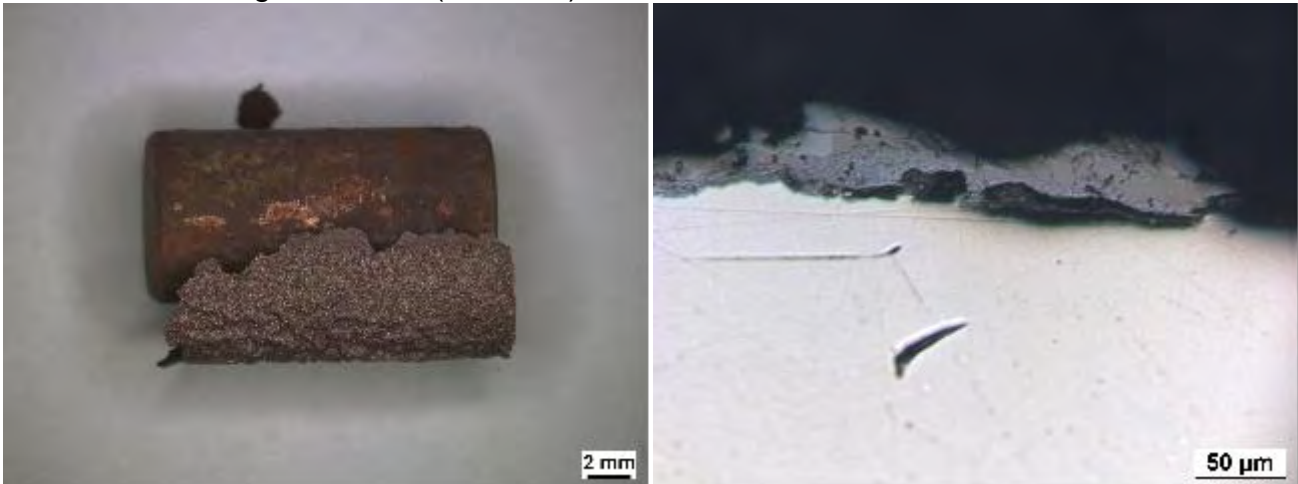
**Bild 7.42: Oxidschichtbildung und Abplatzungen beim Werkstoff 1.4016 im unbeschichteten Zustand nach Auslagerung in  $N_2 - 9\%O_2 - 2,5g/m^3 HCl - 1,3g/m^3 SO_2$  bei  $800^\circ C$  nach 1000h**

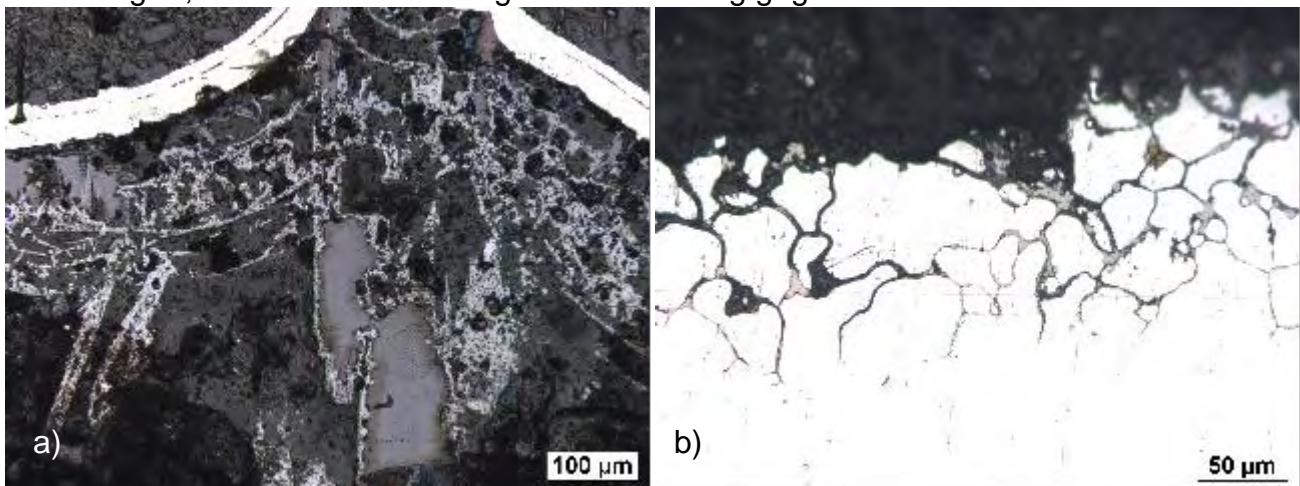
Bild 7.45: Bildung einer mehrere  $100\mu\text{m}$  dicken Schicht aus Oxid- und Salzschnmelzeresten beim unbeschichteten Werkstoff 1.4016 nach Auslagerung in Salzschnmelze bei  $600^\circ\text{C}$  für 1000h (a); darunter ist fortschreitender Angriff entlang der Korngrenzen erkennbar (b)

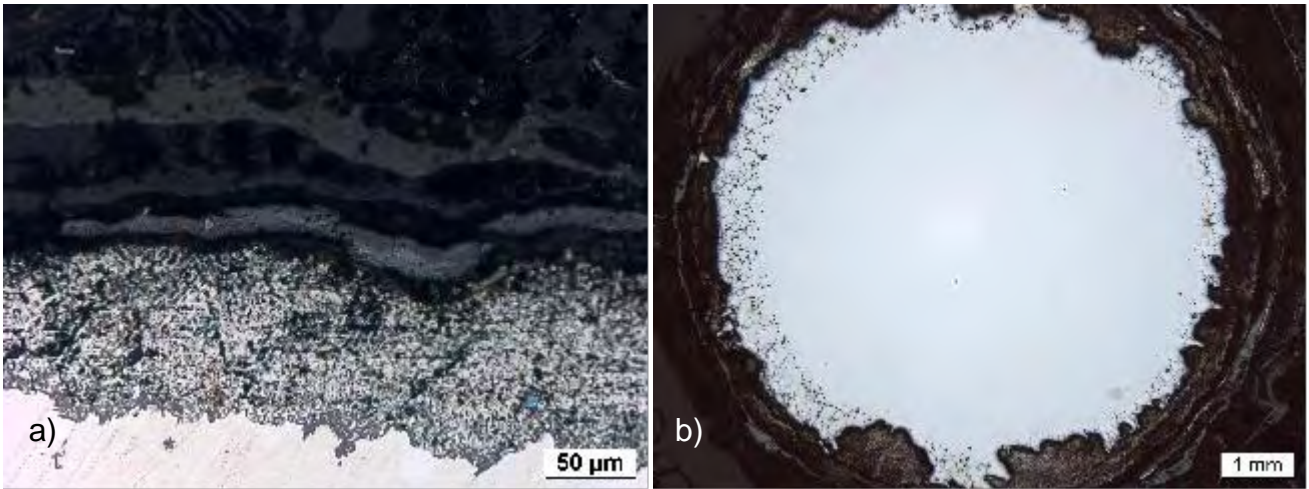
**Bild 7.57: Starke Schädigung des Substratmaterials beim Werkstoff 1.4845 nach Auslagerung in Salzsäure bei 600°C für 300h, außen finden sich jeweils Oxidschichtreste gemischt mit Salzsäure; a) mit ehemaliger  $\text{Al}_2\text{O}_3$ -Sol-Gel-Beschichtung, b) mit ehemaliger  $\text{ZrO}_2$ -Sol-Gel-Beschichtung**

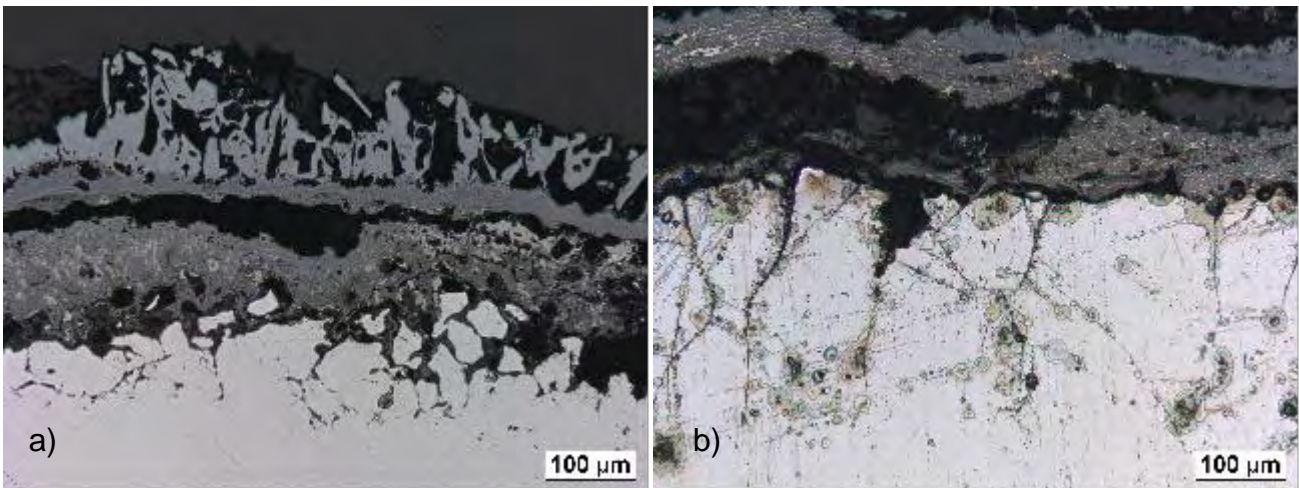
**Bild 7.58: Starke Schädigung des Substratmaterials bei den Werkstoffen 1.4016 (a) und 1.4862 (b) nach Auslagerung in Salzsäure bei 600°C für 300h, außen finden sich jeweils Oxidschichtreste gemischt mit Salzsäure; a) und b) mit ehemaliger  $\text{SiO}_2$ - $\text{ZrO}_2$ -Sol-Gel-Beschichtung**
