Schlussbericht vom 21.03.2024

zu IGF-Vorhaben Nr. 21673 BG

Einfluss von Schleifparametern auf die Korrosionseigenschaften von beschichteten Aluminiumwerkstoffen (Schleifen Al)

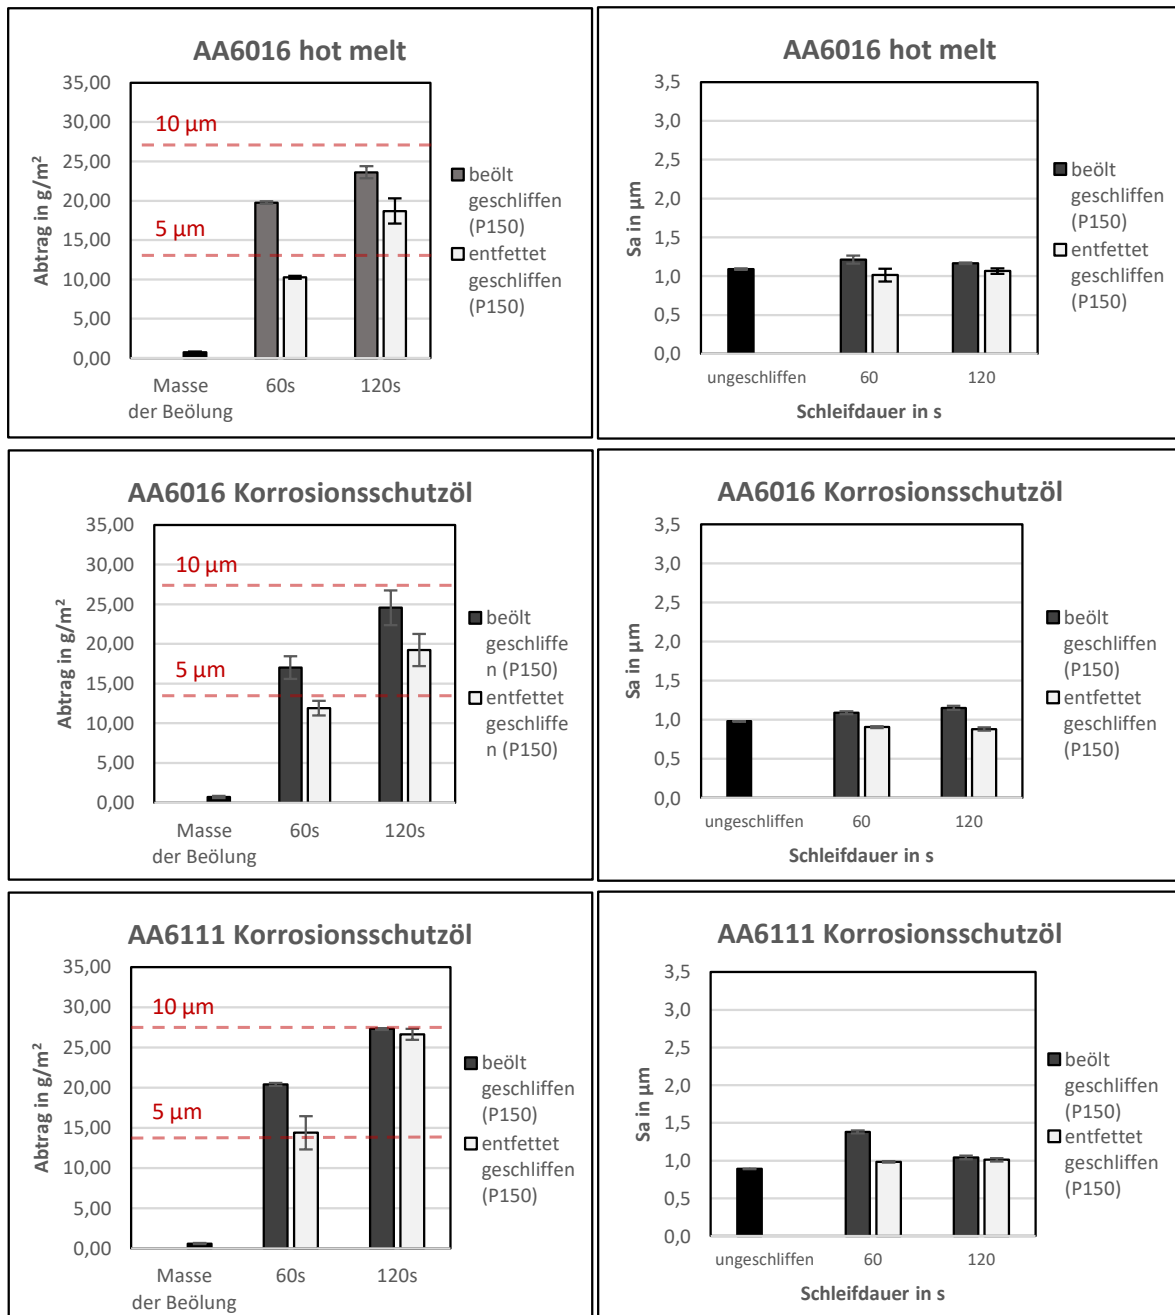
Abb. 4: Links: Schleifabträge im Zuge des Schleifens mit und ohne Beölung bei den Legierungen AA6016 und AA6111 unter Variation der Art der Beölung und der Schleifdauer. Die jeweils rot gestrichelten Linien entsprechen in etwa der errechneten Abtragtiefe unter Annahme eines flächenhaft gleichmäßigen Masseabtrags durch das Schleifen. Rechts: Flächenrauheit Sa jeweils im ungeschliffenen Zustand und nach dem beölten bzw. entfetteten Schleifen.

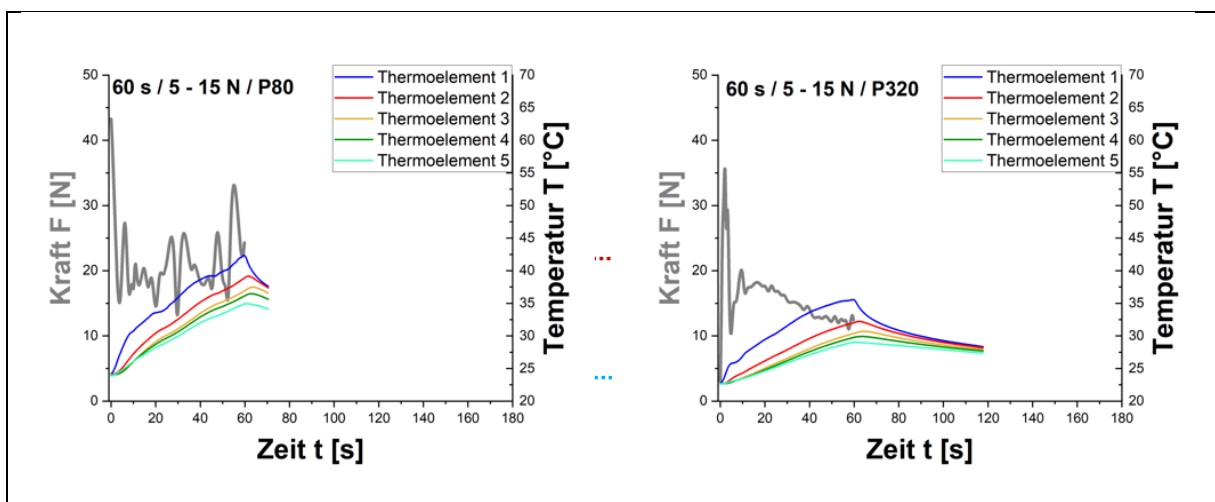
Abb. 26: Messung der Temperatur und Kontrolle der der manuell aufgebracht mechanischen Kraft bei unterschiedlicher Schleifmittelkörnung (P80: linkes Diagramm; P320: rechtes Diagramm).

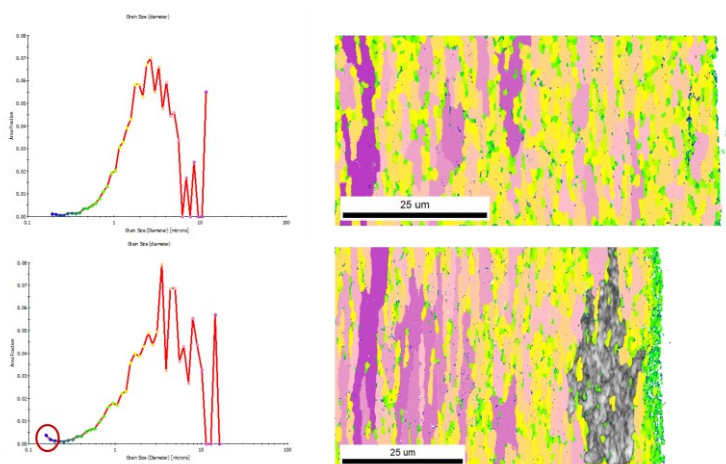
Abb. 40: Aus EBSD-Aufnahmen ermittelte Korngrößenverteilung für die gewalzte (oben) und eine 60 s geschliffene AA5005 Oberfläche

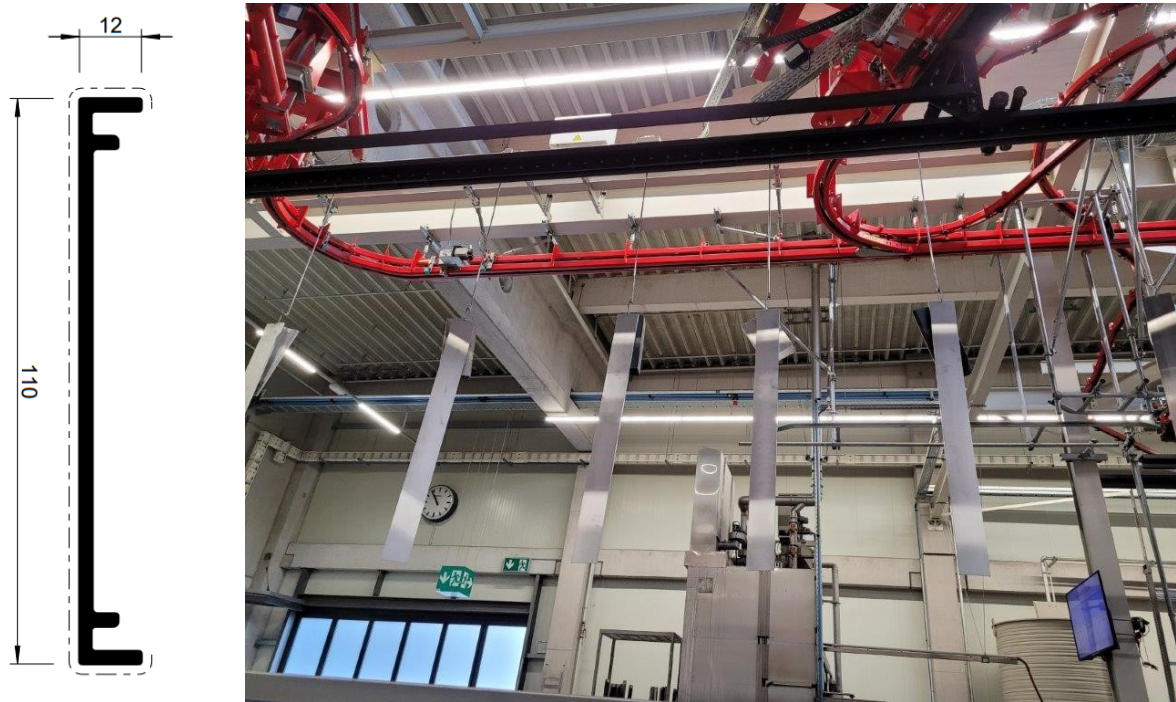
Abb. 52: Links: Querschnittsprofil der für den Ringversuch „Fassade“ verwendeten Proben (Längenangaben in mm). Rechts: Aufhängung der Profile auf der Traverse vor der Oberflächenvorbehandlung.

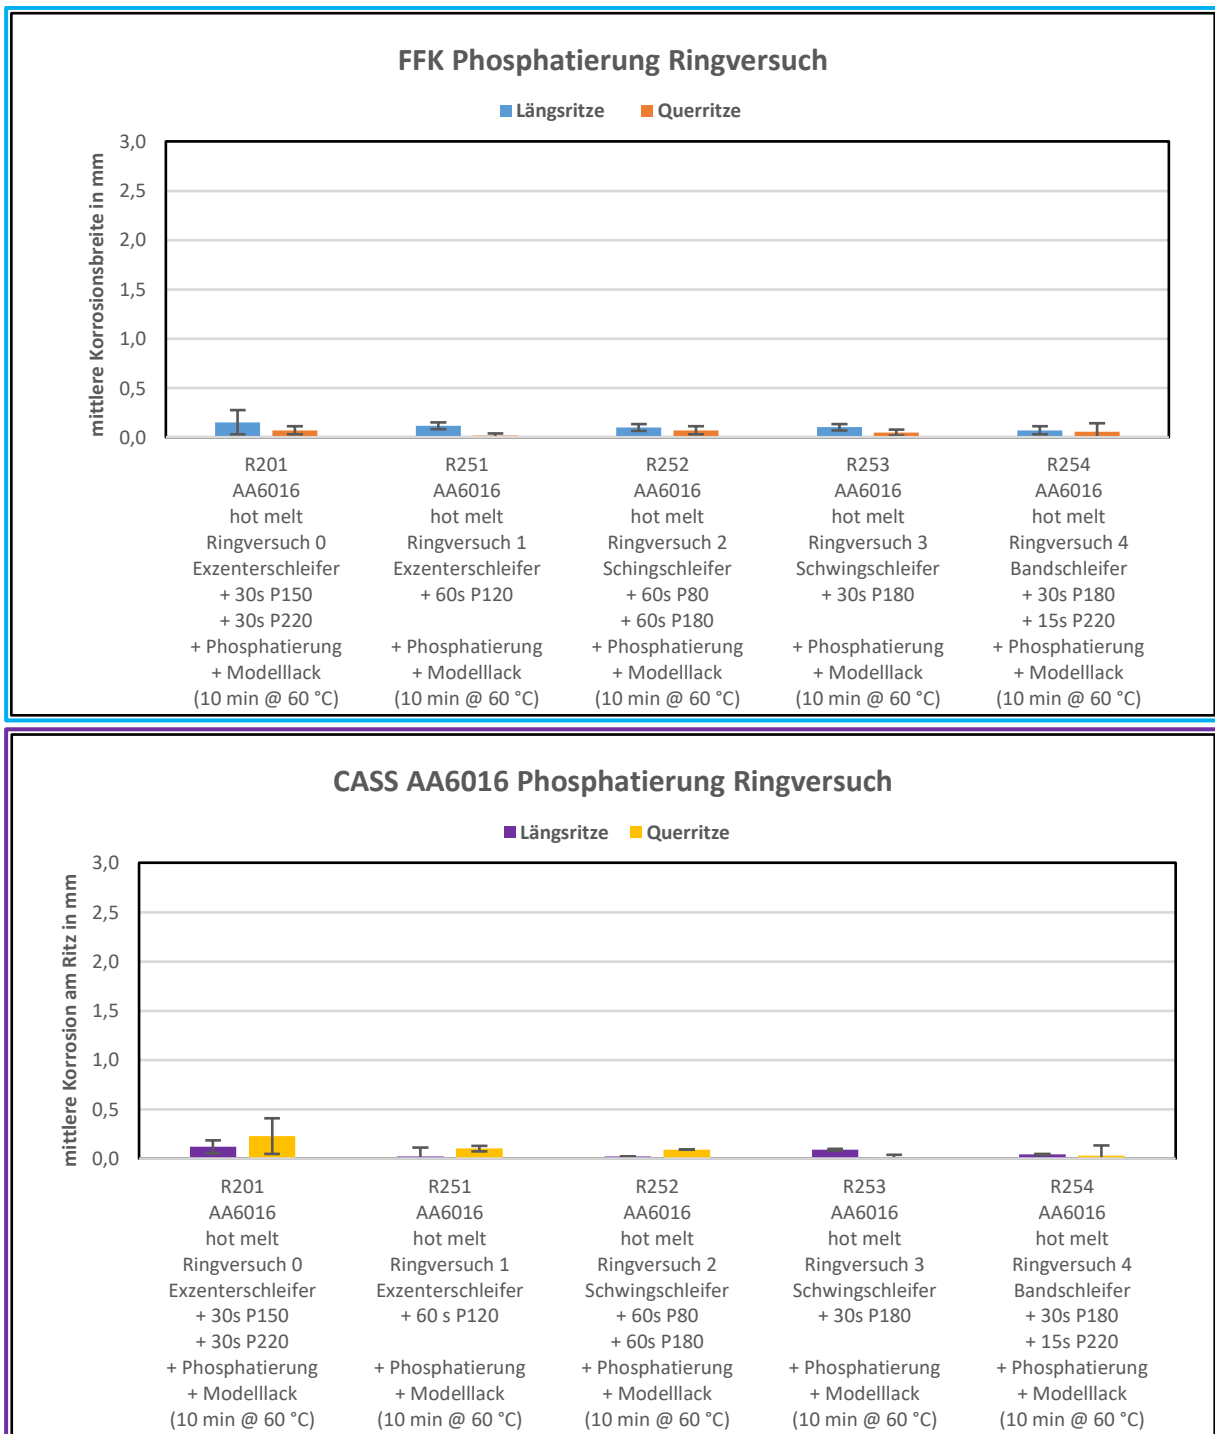
Abb. 88: Ergebnisse des vergleichenden Filiformkorrosionstests (oben) und CASS-Tests (unten) der im Rahmen des Ringversuch „Automobile“ hergestellten Proben der Legierung AA6016 mit Phosphatierung.

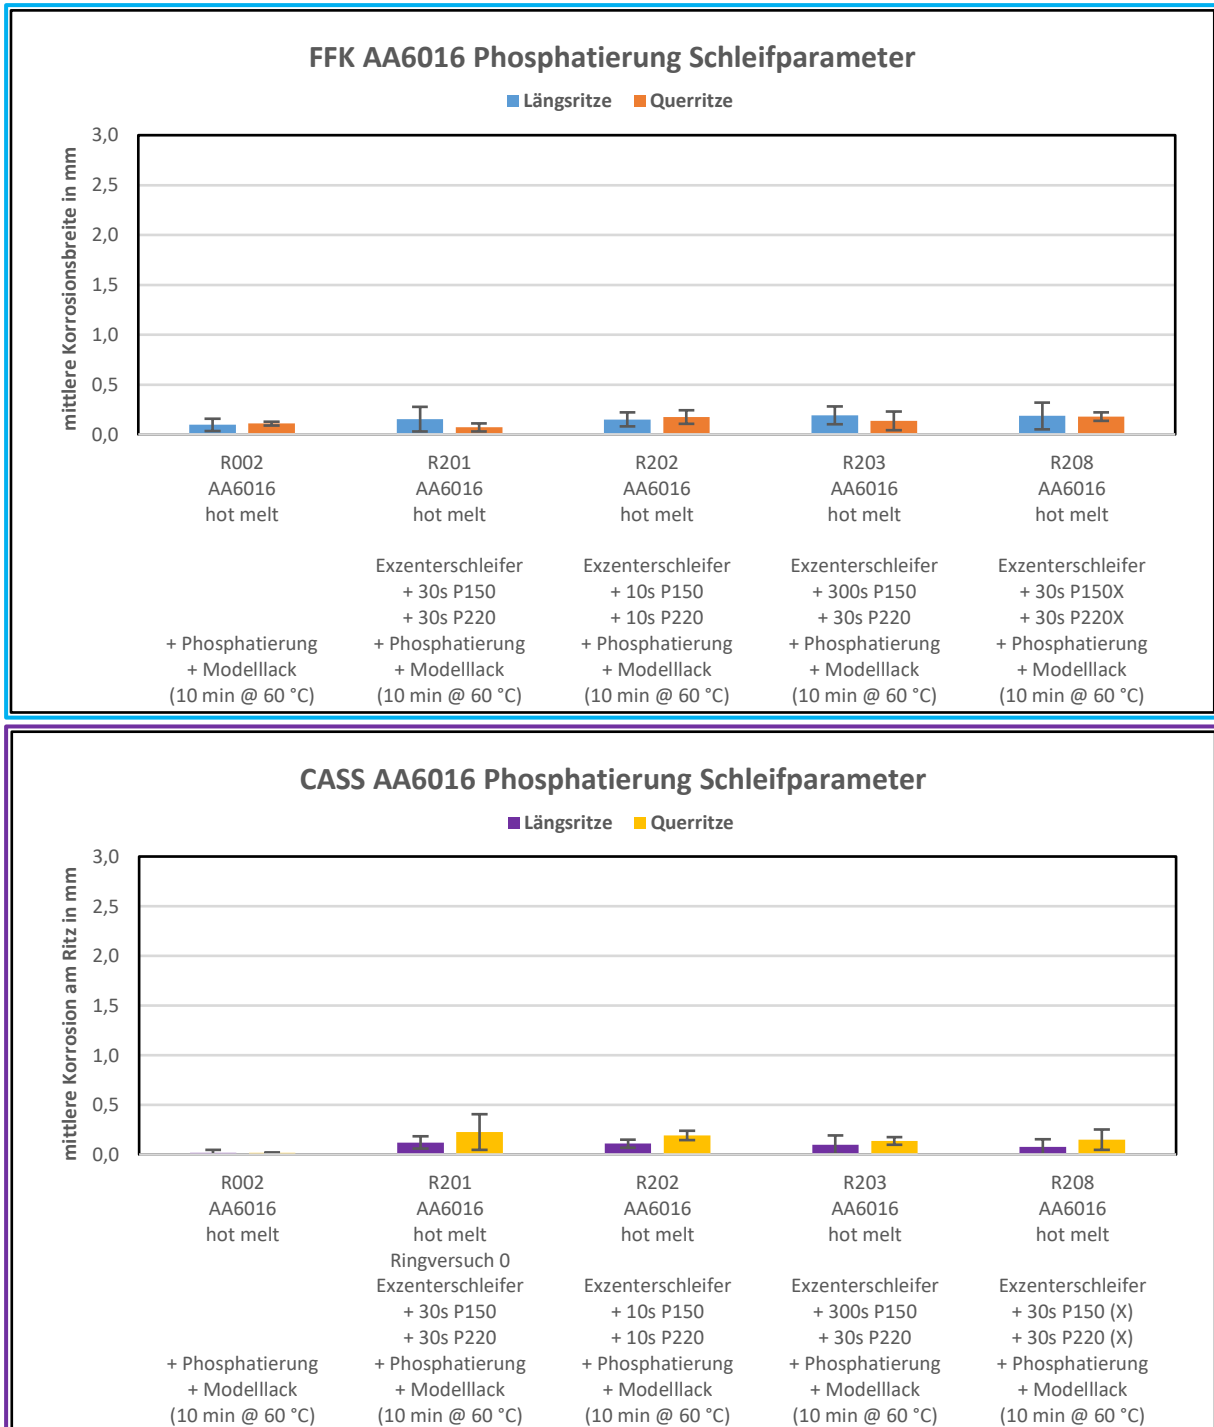
Abb. 91: Ergebnisse vergleichender Filiformkorrosionstests (oben) und CASS-Tests (unten) an Blechen der Legierung AA6016 unter Variation des Schleifprozesses und anschließender Phosphatierung.

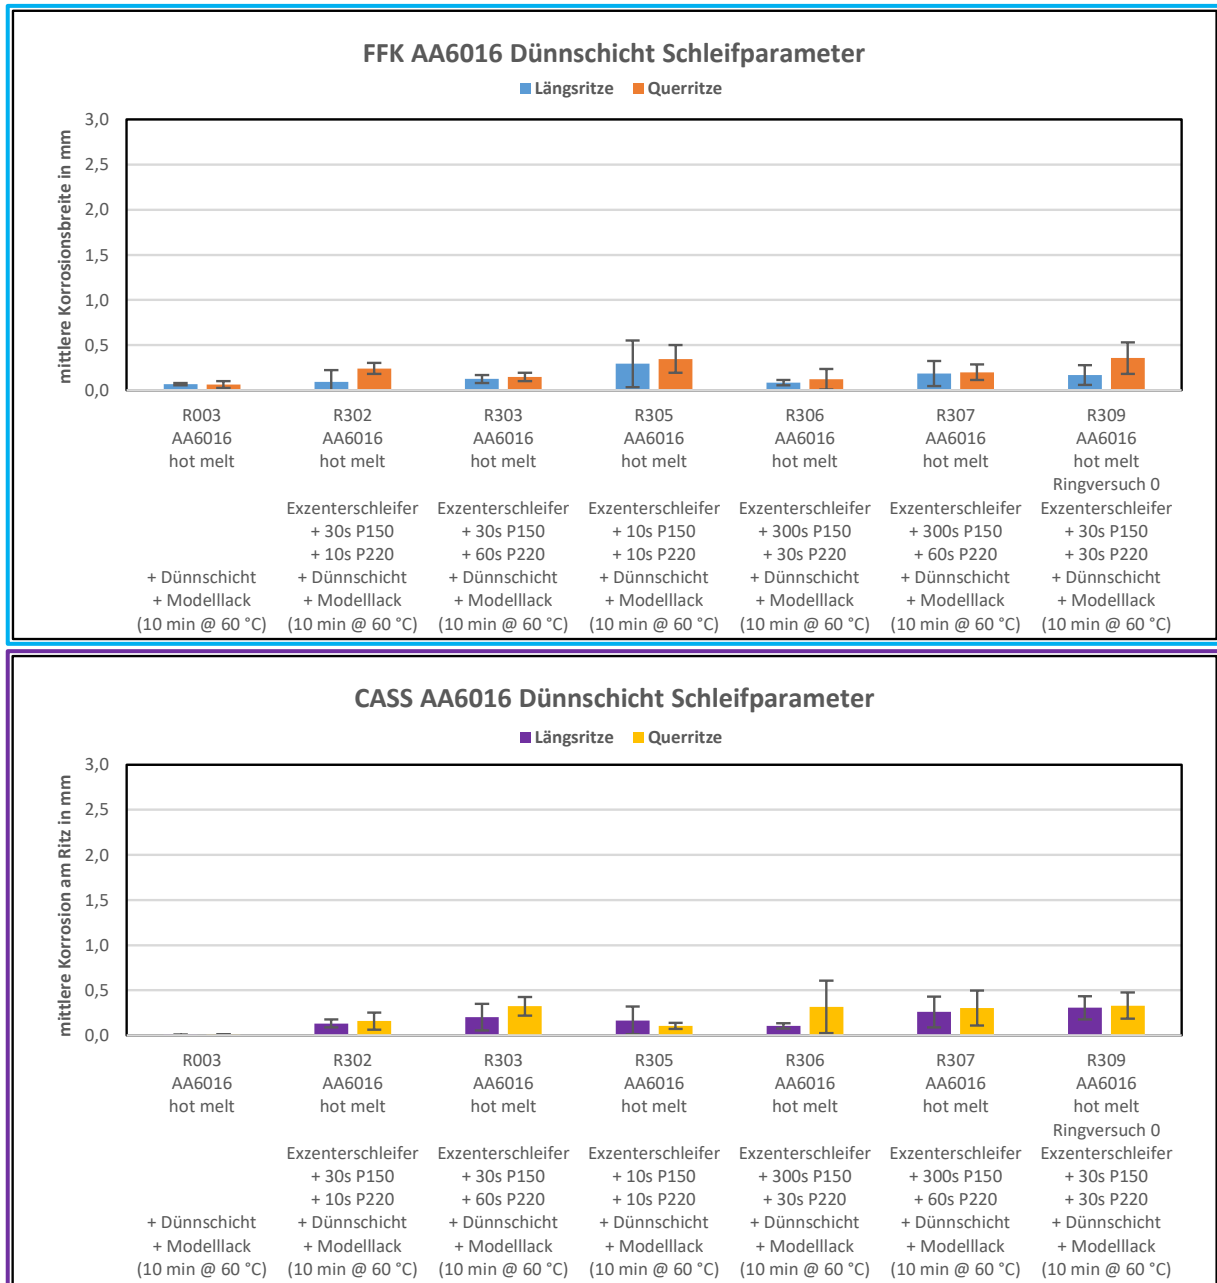
Abb. 92: Ergebnisse vergleichender Filiformkorrosionstests (oben) und CASS-Tests (unten) an Blechen der Legierung AA6016 unter Variation des Schleifprozesses und anschließender Dünnschichtvorbehandlung.

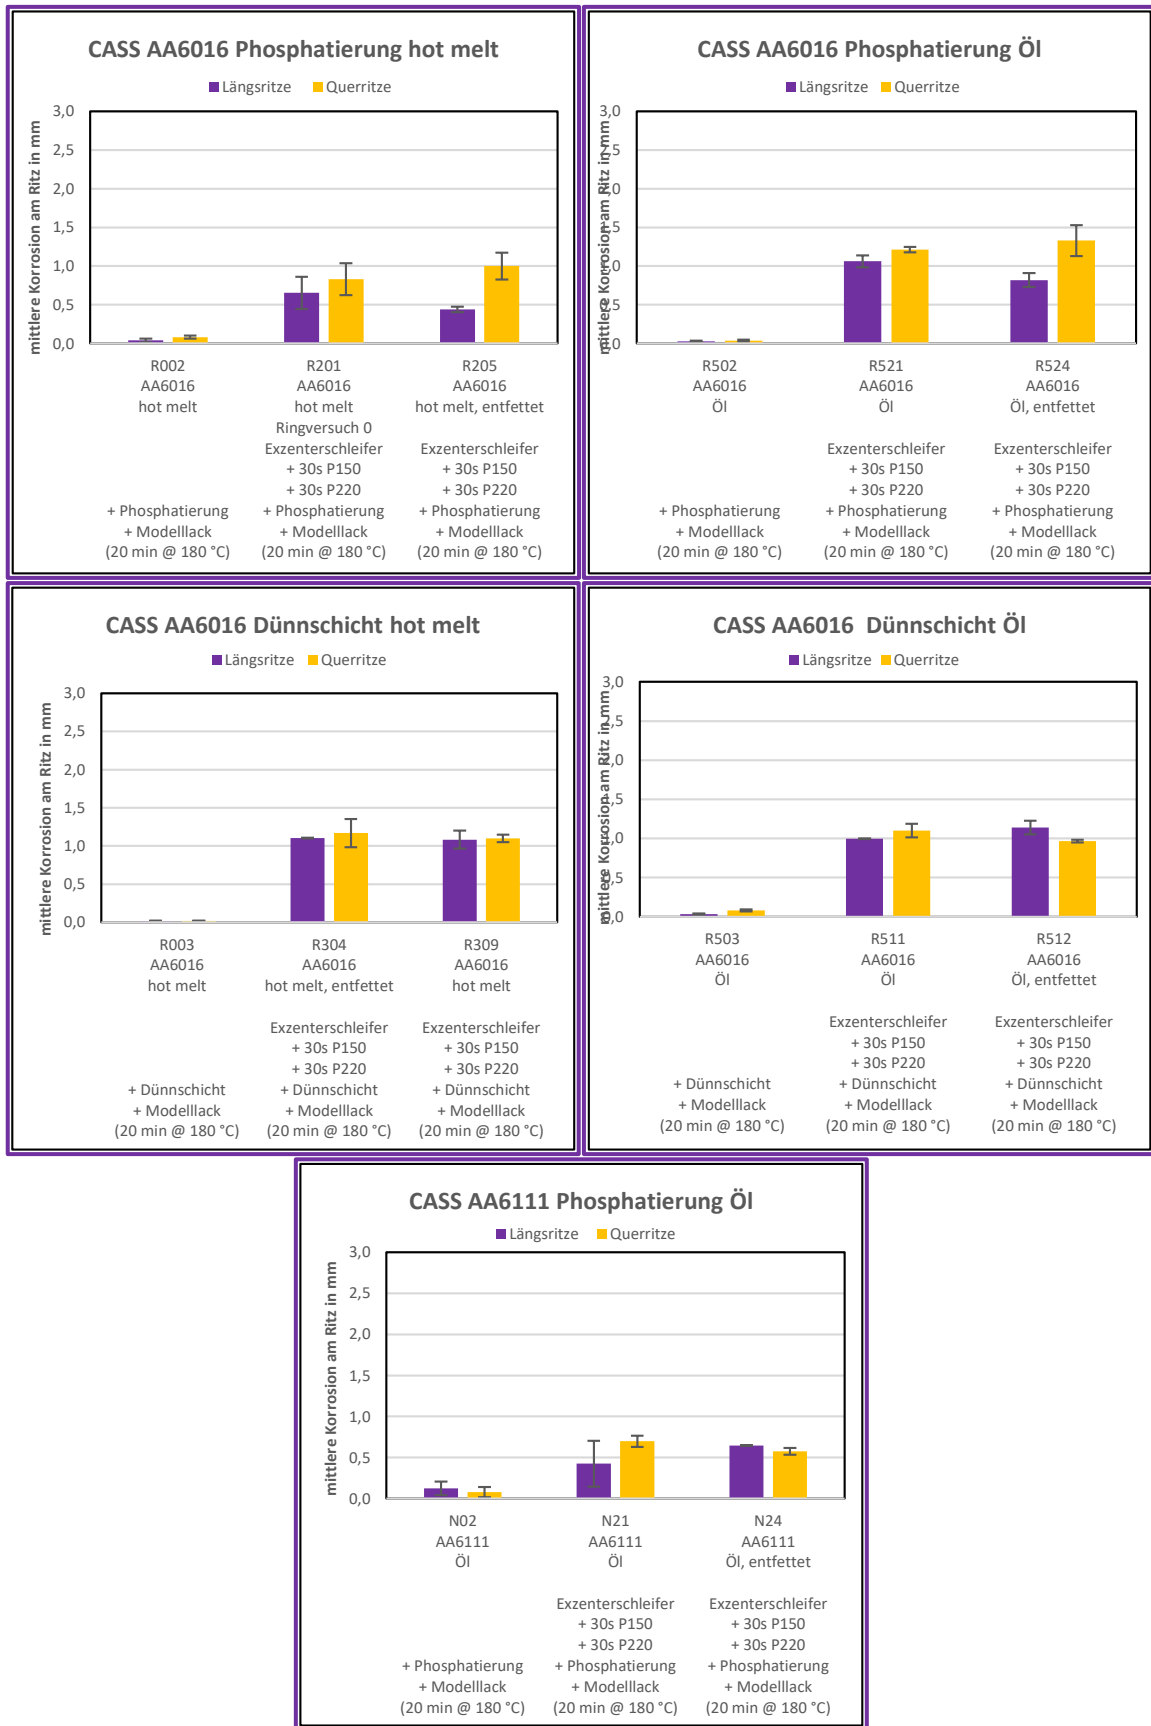
Abb. 104: Ergebnisse vergleichender CASS-Tests an beschichteten Blechen nach dem Einbrennen bei 180 °C unter Variation der Legierung, Vorbehandlung und Art der Beölung.

Im Rahmen der Untersuchungen wurden drei verschiedene Arten von Coilbeölung einbezogen. Die Legierung AA6016 wurde sowohl mit einem Korrosionsschutzöl als auch mit einem Trockenschmierstoff (hot melt) getestet. Bei AA6111 war ein Korrosionsschutzöl auf der Oberfläche verteilt. Es wurde bei AA6016 zusätzlich die Vorbehandlung variiert. Die Überlegung hierbei war, dass die Beölung beim Schleifen unter Umständen in die Oberfläche des Blechmaterials eingearbeitet und dann von den verschiedenen Arten der Vorbehandlung eventuell unterschiedlich gut wieder entfernt wird. Da die bisherigen Untersuchungen zeigten, dass eine Erhöhung der Einbrenntemperatur der Modellbeschichtung zu einer Erhöhung der Korrosionsausprägung führt, wurde die Beschichtung hierbei generell bei 180 °C eingebrannt. Die Ergebnisse der vergleichenden CASS-Tests sind in Abb. 104 dargestellt. Die Art der Beölung nimmt offenbar keinen Einfluss auf das Korrosionsergebnis und dies unabhängig von der verwendeten Legierung und Vorbehandlung. Im Zuge der Vorbetrachtung relevanter Einflussparameter wurde festgestellt, dass das beölte Schleifen mitunter zum doppelten Schleifabtrag führt (vgl. Abschnitt 4.2.2). Die Ergebnisse des CASS-Tests zeigen nun jedoch, dass es für das Korrosionsergebnis unerheblich ist, ob die Bleche vor dem Schleifen entfettet werden.
