Schlussbericht

zu IGF-Vorhaben Nr. 18496 N

Untersuchung des Kriechverhaltens und der korrosiven Beständigkeit dünnwandiger alitierter austenitischer Stähle

Oel-Waerme-Institut gGmbH
Dechema-Forschungsinstitut

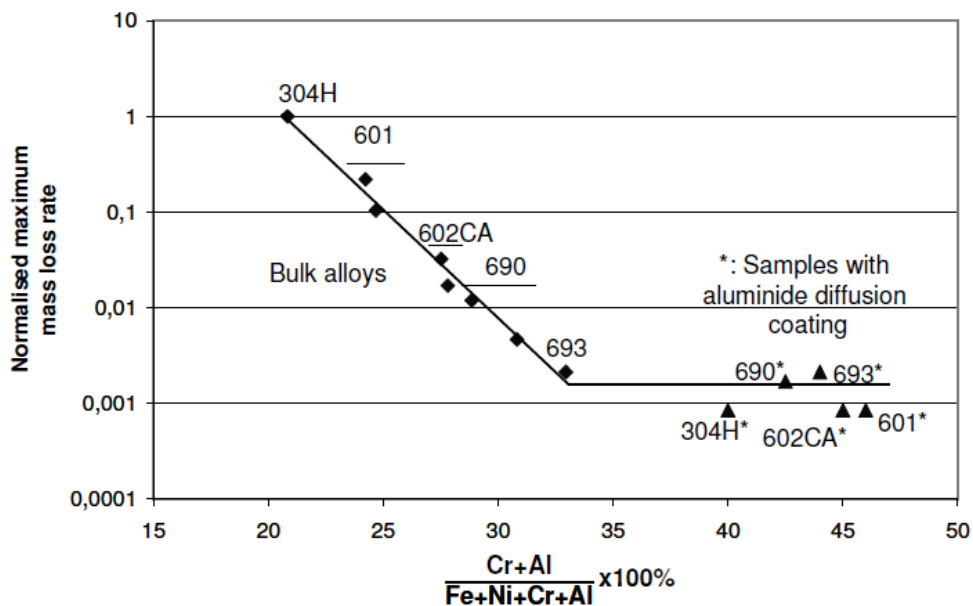
Bild 2: Masseverlustraten unbeschichteter und beschichteter (alittierter) Werkstoffe in einer CO- und CO₂-haltigen Atmosphäre bei 600 °C und 20 bar [7]

Bei Verbrennungsatmosphären mit einer Luftzahl kleiner als 1 und hohem Kohlenstoffanteil ist zudem die Schädigung der Werkstoffe durch das Eindringen von Kohlenstoff möglich. Mit einer Diffusionsschicht alitierte Proben zeigten auch in solcher Atmosphäre eine sehr gute Beständigkeit (**Bild 2**) [6][7].

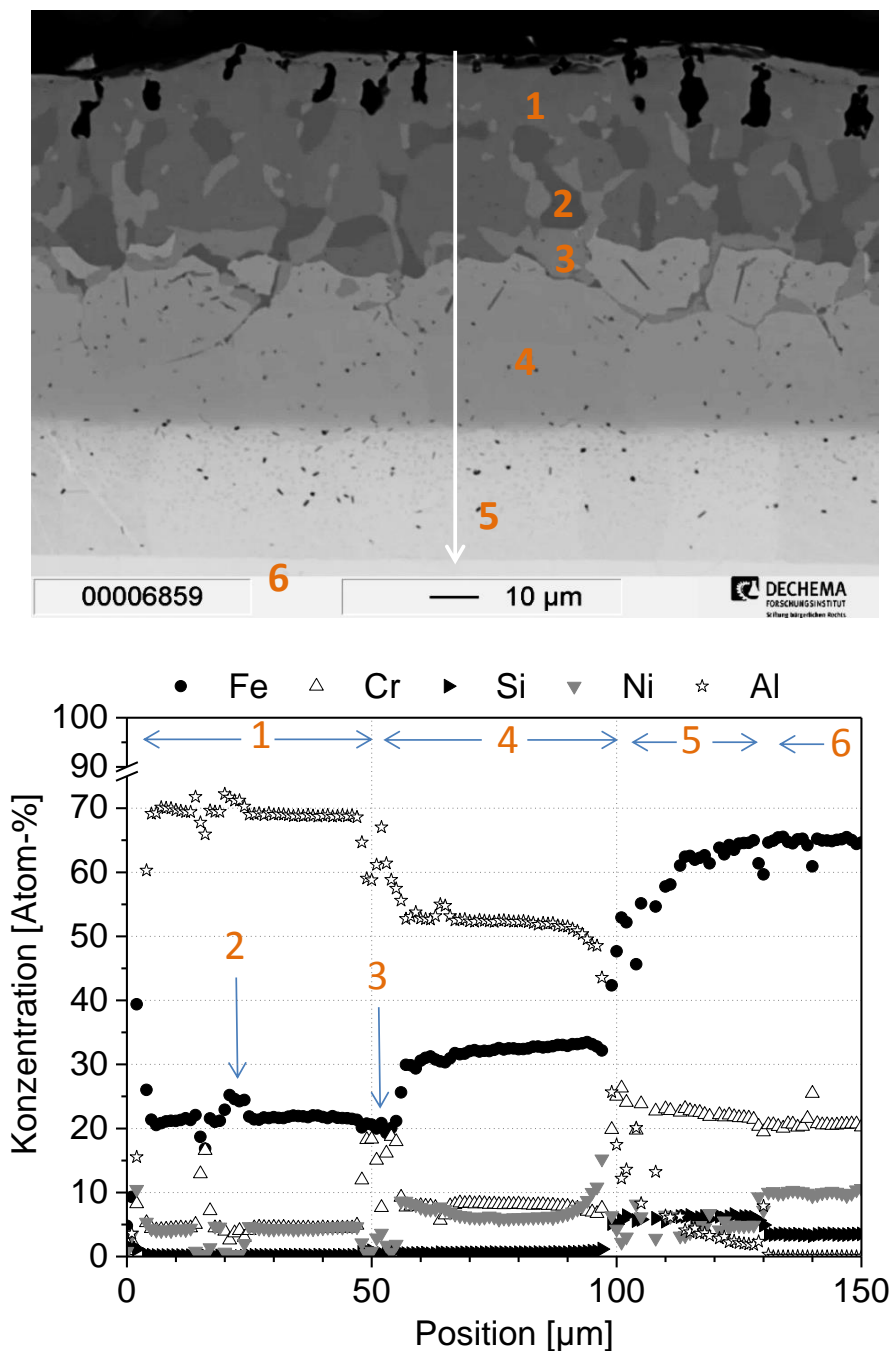
Bild 16: Oben: Rückstreuelektronen-Aufnahme von Diffusionsschicht (100 µm) und IDZ einer 1mm-Probe des Werkstoffes 1.4828. unten: Konzentrationsprofile gemessen entlang des Pfeils.

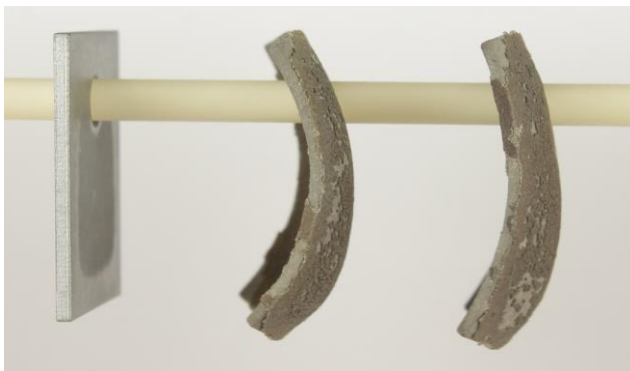
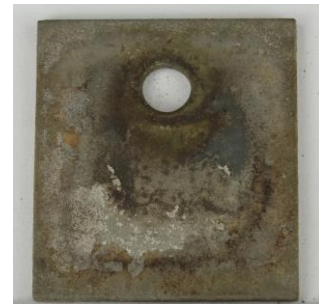
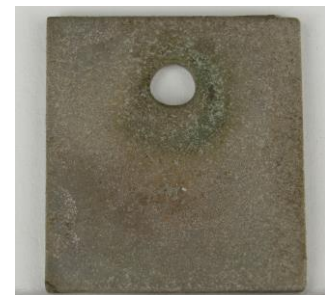
Bild 66: Verformung der beschichteten Proben aus dem 1 mm Blech des Werkstoffes 1.4828 im thermozyklischen Versuch im Vergleich zu den nicht beschichteten Proben und den Proben im isothermen Versuch in Abgasatmosphäre

Fotoaufnahme von Proben des Werkstoffes 1.4828 mit vergleichbarer Expositionsdauer, auf denen die Wölbung der zyklisch belasteten Proben zu sehen ist, zeigt **Bild 66**. Bei der Probe mit der 65 µm dicken Beschichtung scheint mit der Wölbung auch eine Volumenzunahme verbunden zu sein.

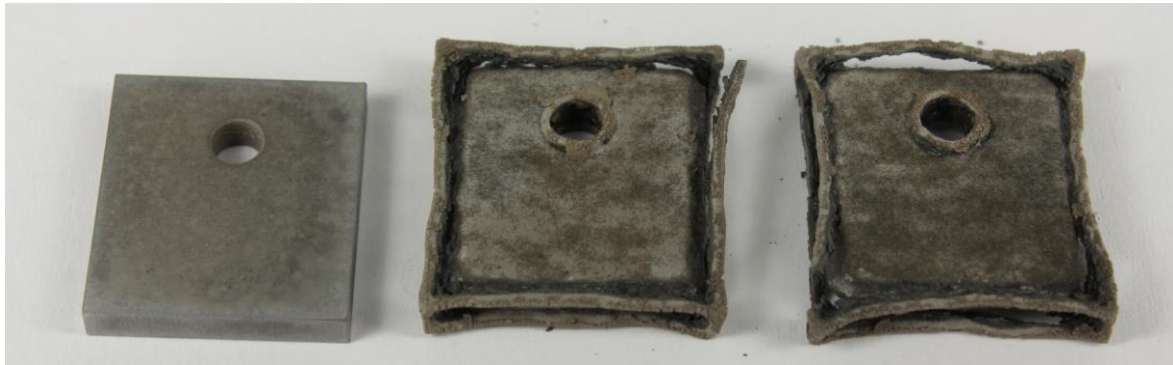
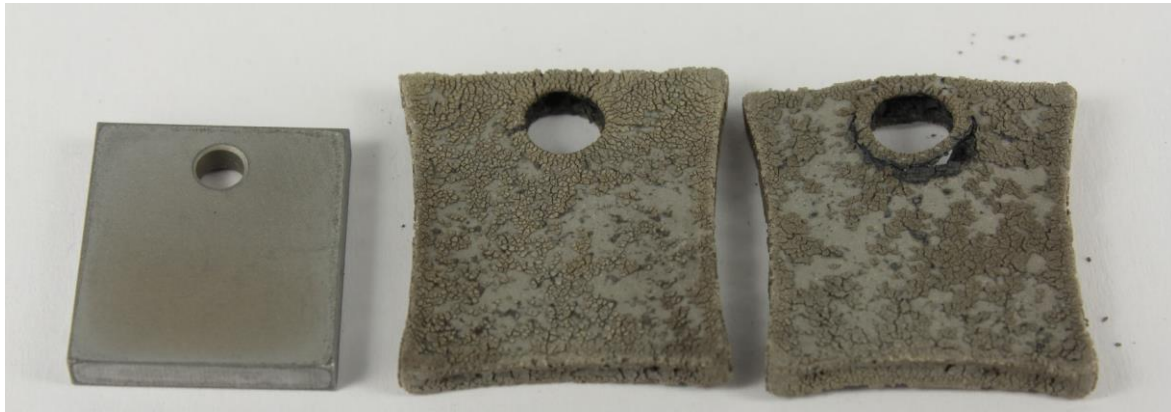
Bild 67: Beschichtete Proben aus dem 3 mm Blech des Werkstoffes 1.4828 im thermozyklischen Versuch im Vergleich zu den nicht beschichteten Proben und den Proben im isothermen Versuch in Abgasatmosphäre

Bei den Proben aus dem 3 mm dicken Blech ist zu beobachten, dass auch sie expandieren, siehe **Bild 67**.

Die in **Bild 67** bei der 3mm-Probe des Werkstoffes 1.4828 mit ursprünglich 65 µm dicker Diffusionsschicht beobachtete Verformung kann entstehen, wenn beim Abkühlen die Ferritzone der Zugspannung folgt, die auf sie durch den Austenit im Kern der Probe ausgeübt wird. Wenn das in die Probe eindiffundierte Al zu Aluminiumnitrid reagiert, kann das Volumen der Probe wegen der geringen Dichte des Nitrids (3.9 g/cm³) signifikant zunehmen.

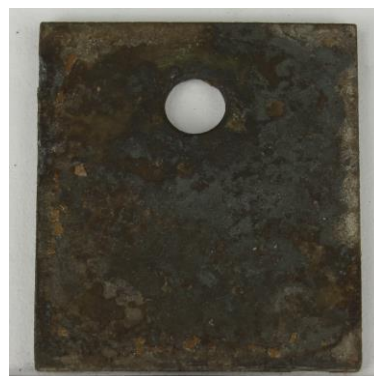
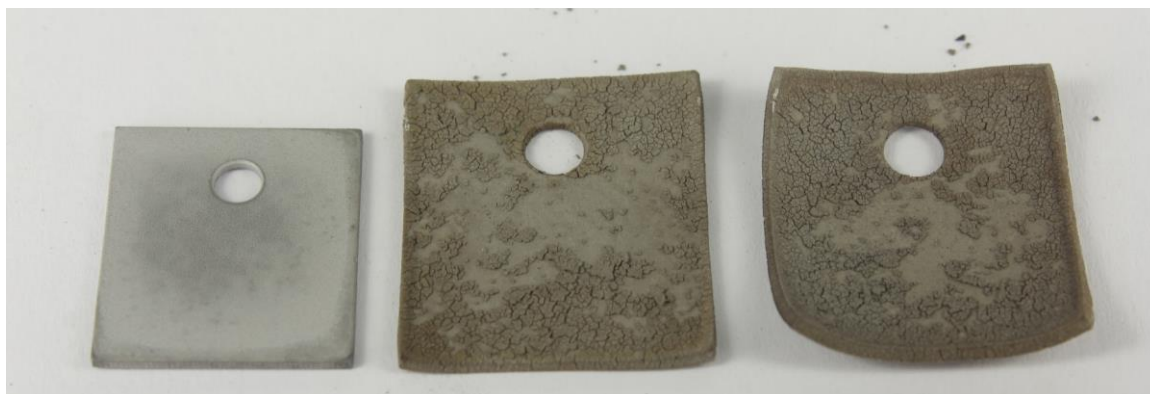
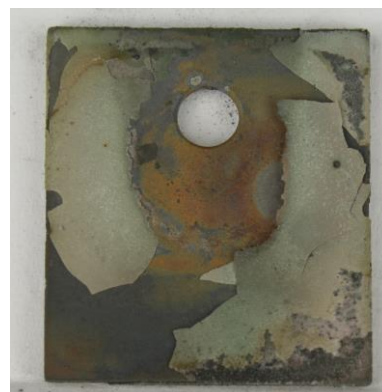
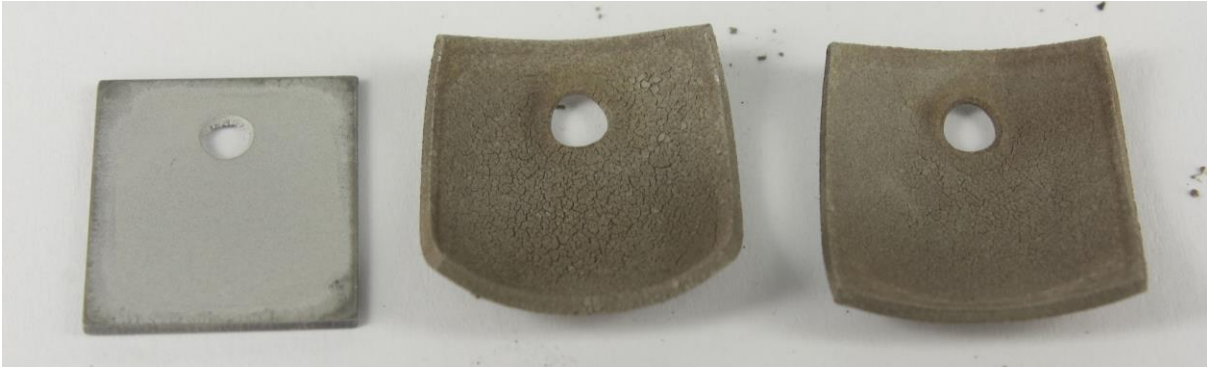
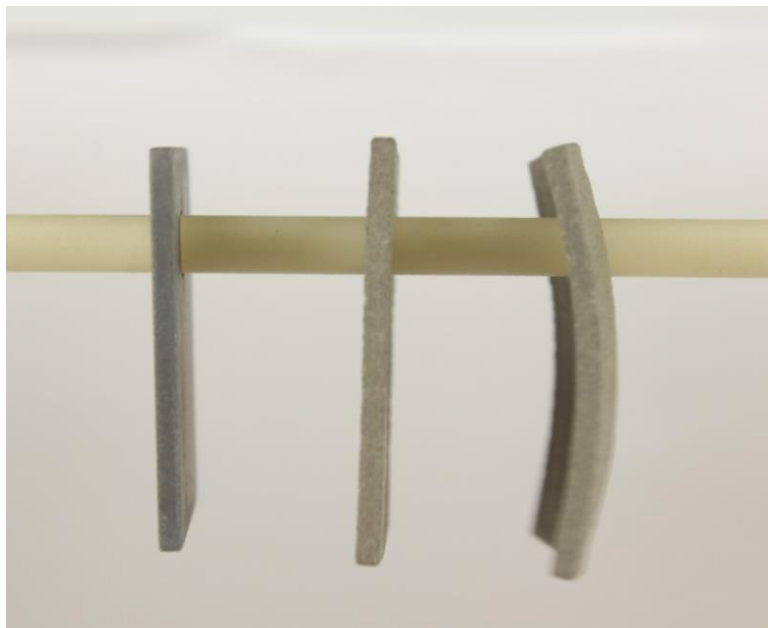
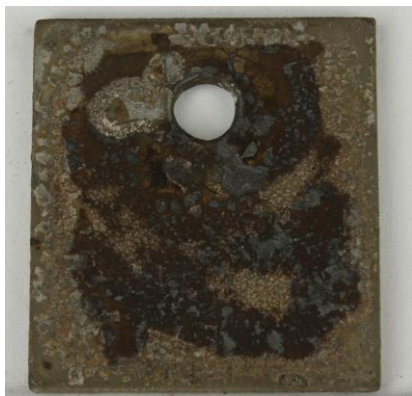
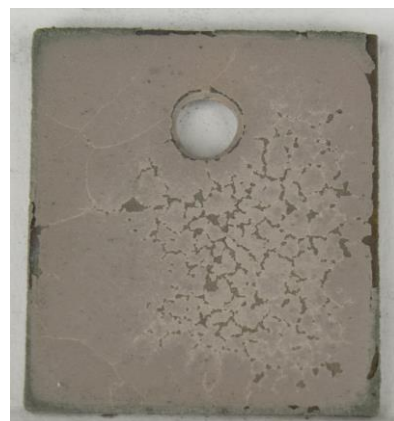
Bild 68: Beschichtete Proben aus dem 1 mm Blech des Werkstoffes 1.4841 im thermozyklischen Versuch im Vergleich zu den nicht beschichteten Proben und den Proben im isothermen Versuch in Abgasatmosphäre

Auch beim Werkstoff 1.4841 wird bei den beschichteten Proben der 1 mm Bleche nach thermozyklischer Exposition das Wölben beobachtet, siehe **Bild 68**, wobei hier die gleichzeitige Expansion deutlich ist. Die beschichteten Proben der 3 mm Bleche zeigen keine Wölbung und keine Volumenzunahme, siehe **Bild 69**.

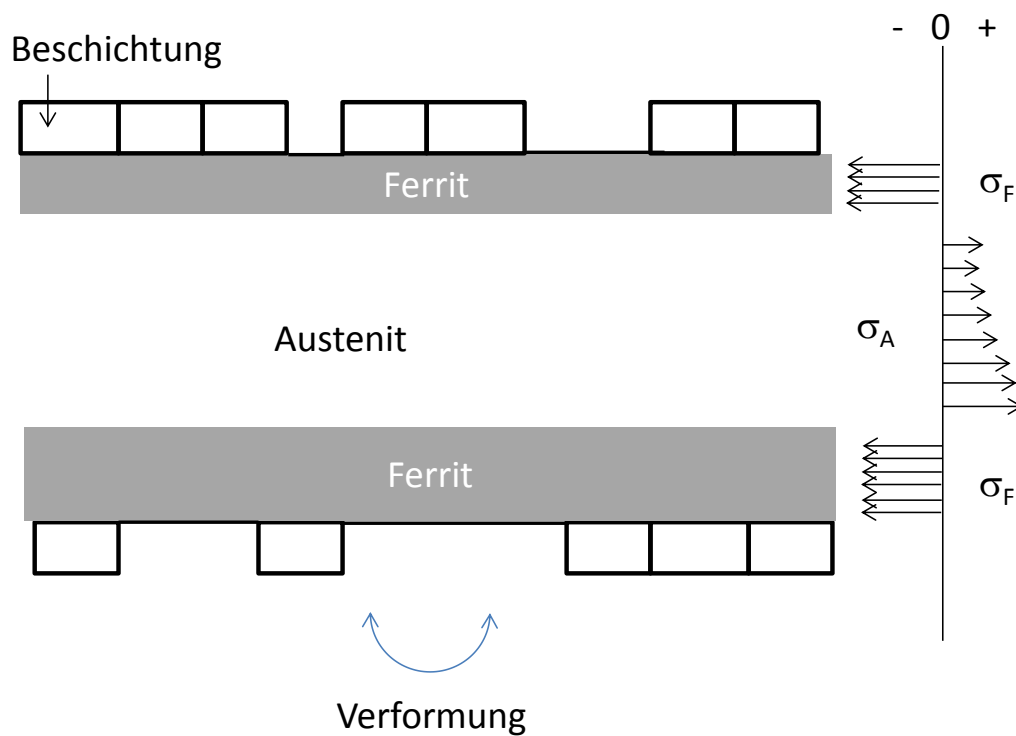
Bild 95: Zonen mit den verschiedenen Phasen bei einer beschichteten Probe mit gerissener Diffusionsschicht und die Spannungen, die bei der Abkühlung der bei hohen Temperaturen als spannungsfrei angenommenen Probe entstehen

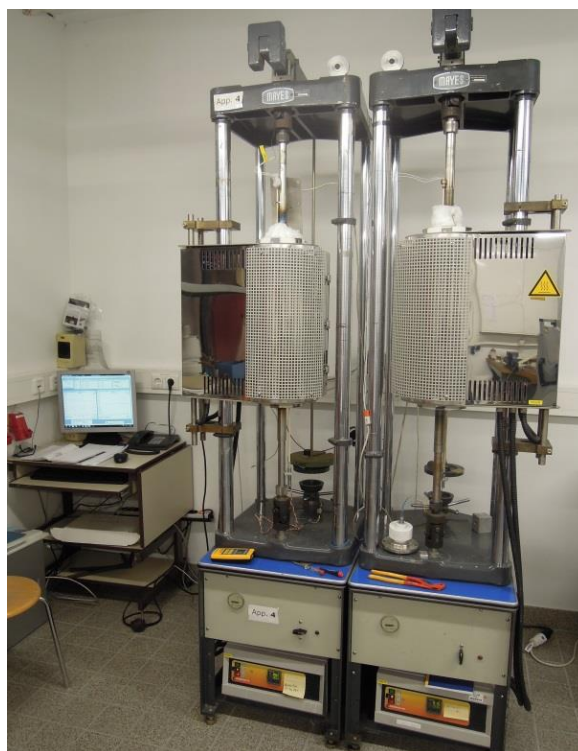
Bild 98: Verwendete Kriechapparaturen

Das Kriechverhalten an Luft wurde mittels der in **Bild 98** dargestellten Maschinen erfasst. Im Gegensatz zu den Versuchen in Abgasatmosphäre ist jeweils nur eine Probe im Ofen, bei welcher die Längenänderung kontinuierlich erfasst wird. Hierzu übertragen Keramikstangen, welche an der Probeneinspannung angebracht sind die Längenänderung an einen Messtaster, welcher außerhalb des Ofens angebracht ist und sein Signal an den PC übermittelt. Die erforderliche Last wird über einen Hebel aufgebracht. Zum Einsatz kamen Rundproben, welche aus Stangenmaterial des Werkstoffs 1.4841 gefertigt wurden. Die verwendete Probengeometrie sind in Bild 8 b) (Kapitel 3) dargestellt.

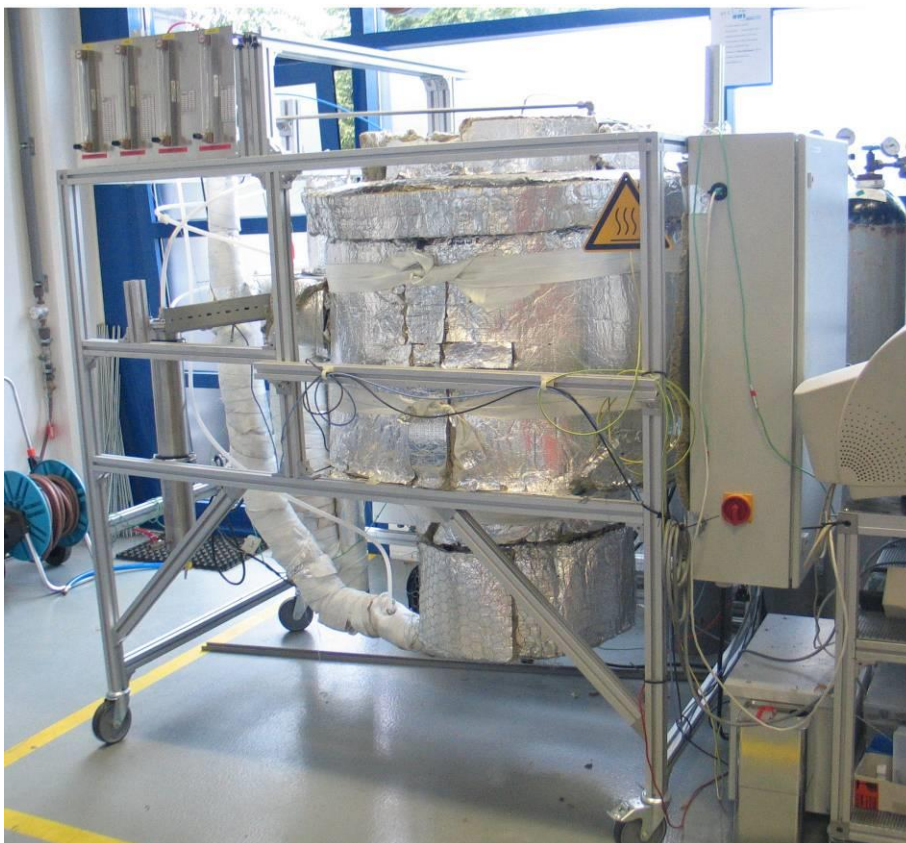
Bild 104: Prüfstand mit Laborofen und Begasungseinrichtung im Betrieb

entsprechen **Tabelle 13** ergab. Das Fließbild der Begasungseinrichtung zeigt **Bild 103** und **Bild 104** ein Foto des Prüfstandes.

Während des Aufheizens und nach Abschalten der Heizwendeln wurde der Ofen jeweils mit 70 Nl/h trockenem Stickstoff begast. Nach Erreichen der Expositionstemperatur wurden die Volumenströme entsprechend **Tabelle 13** eingestellt und der Stickstoff durch den Sättiger geleitet.

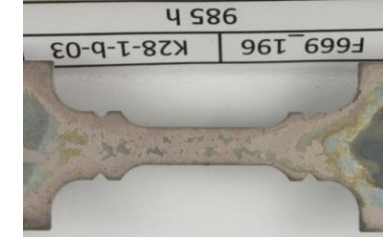
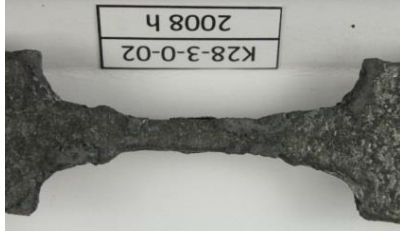
Bild 115: Fotos der Prüflänge von Flachzugproben des Werkstoffes **1.4828** nach Kriechversuchen und Elementkonzentrationen in der Oberflächenezone bestimmt mit EDX-Analyse in Draufsicht an einer oder mehreren Stellen.

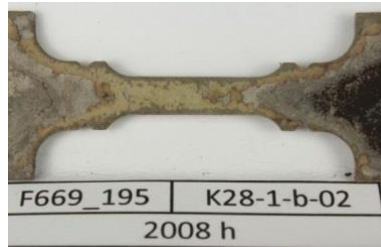
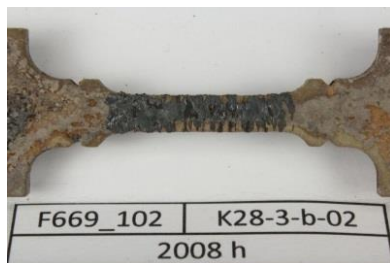
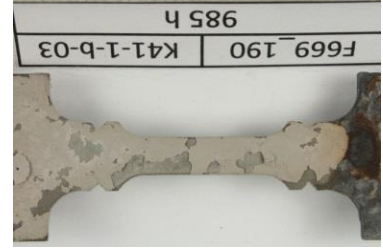
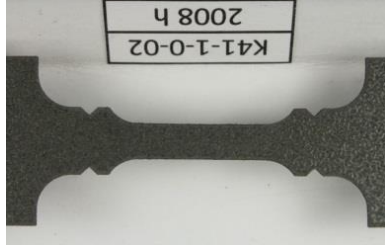
Bild 115

Die gemessenen Röntgenspektren wurden mit einer Analysesoftware in Elementkonzentrationen umgerechnet. Der Fehler bei der Berechnung der Konzentrationen kann schätzungsweise maximal 5 Atom-% betragen. In **Bild 115** und **Bild 116** sind für die verschiedenen Proben die aus den Röntgenspektren erhaltenen Konzentrationen typischer Stellen in Diagrammen wiedergegeben. Die Konzentrationen lassen auf die am jeweiligen „Punkt“ erfassten Phasen rückschließen. Bei Aluminiumoxid Al_2O_3 oder Chromoxid Cr_2O_3 hat Sauerstoff den Anteil 60 Atom-% und das Metall den Anteil 40 Atom-%. Bei einem Spinell des Typs A_2BO_4 , wobei die Plätze A und B von mehreren verschiedenen Metallen eingenommen werden können, ist der Sauerstoffanteil 57 Atom-%. Die niedrigste Sauerstoffkonzentration von 50 Atom-% liegt bei den Oxiden FeO (Wüstit) oder NiO vor. Wurden bei einer Analyse weniger als 45 Atom-% beobachtet, so ist davon

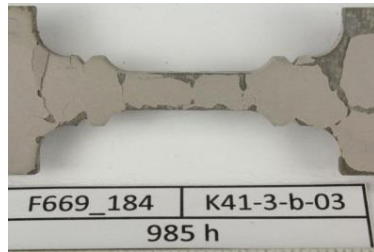
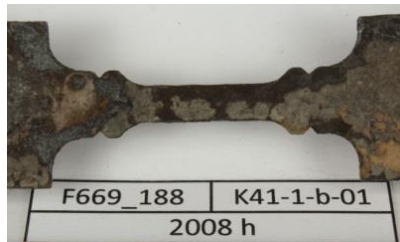
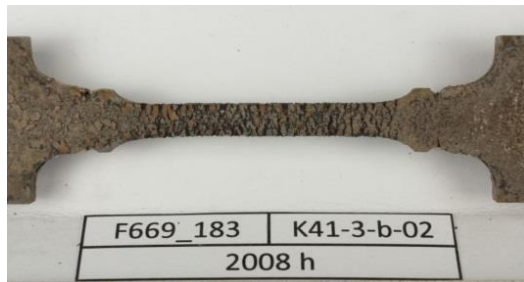
Bild 116

Bild 116: Fotos der Prüflinge von Flachzugproben des Werkstoffes **1.4841** nach Kriechversuchen und Elementkonzentrationen in der Oberflächenzone bestimmt mit EDX-Analyse in Draufsicht an einer oder mehreren Stellen.

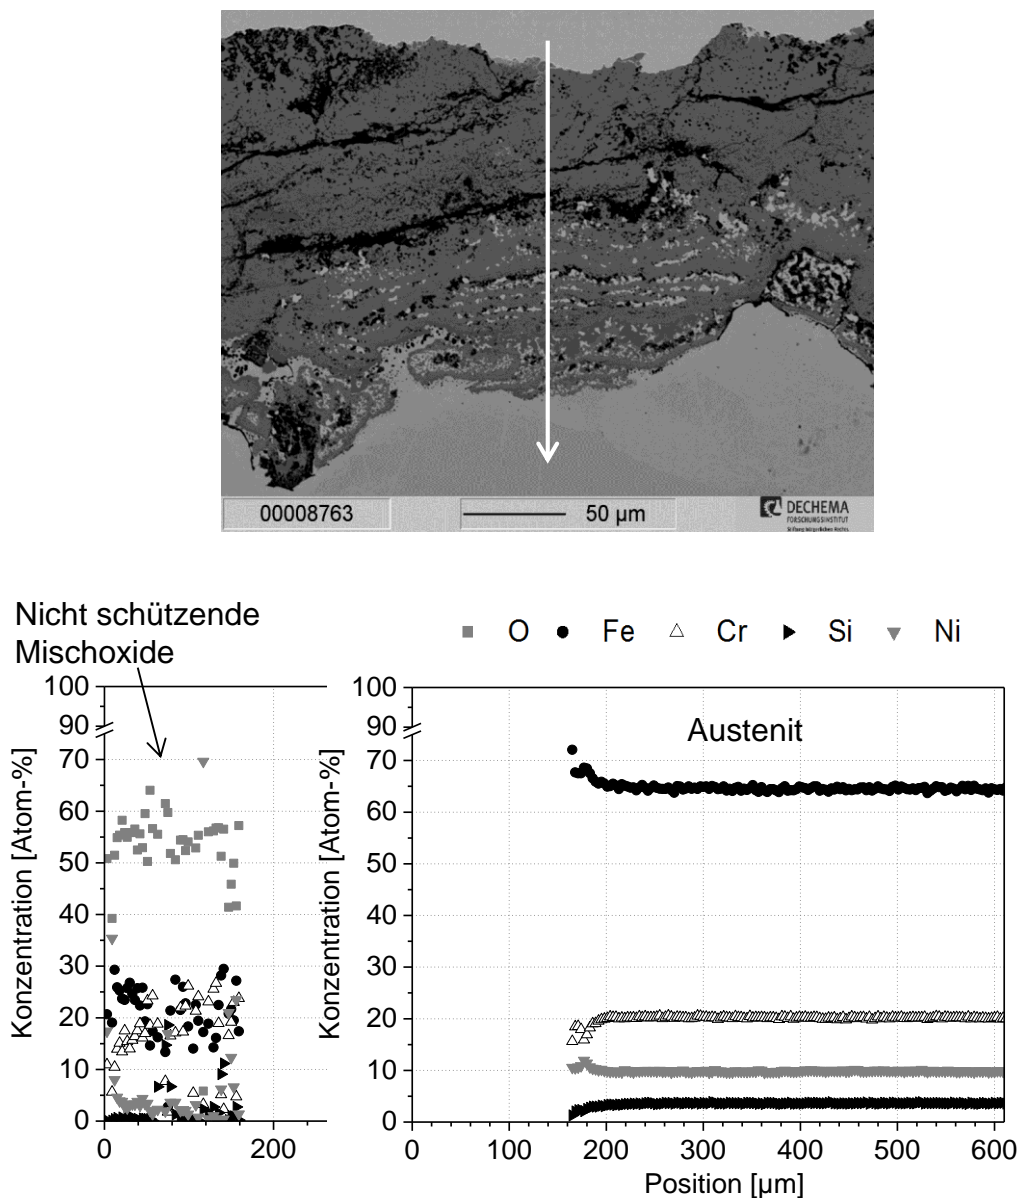
Bild 120: oben: Rückstreuelektronen-Aufnahme des oberflächennahen Bereichs der unbeschichteten 3mm-Probe des Werkstoffes 1.4828 nach 2008 h im unterbrochenen Kriechversuch in Abgasatmosphäre bei 1000°C unter der Last 4 MPa, unten: Konzentrationen in den Oxiden und im Substrat gemessen entlang des Pfeils

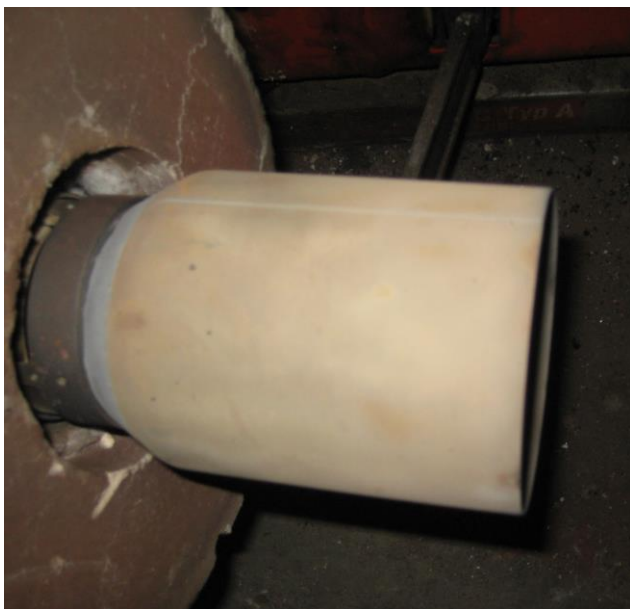
Bild 137: Eingebautes, beschichtetes Flammrohr in Testanlage nach 640 Starts und 282 h Betriebszeit. Es ist noch keinerlei Schädigung sichtbar.

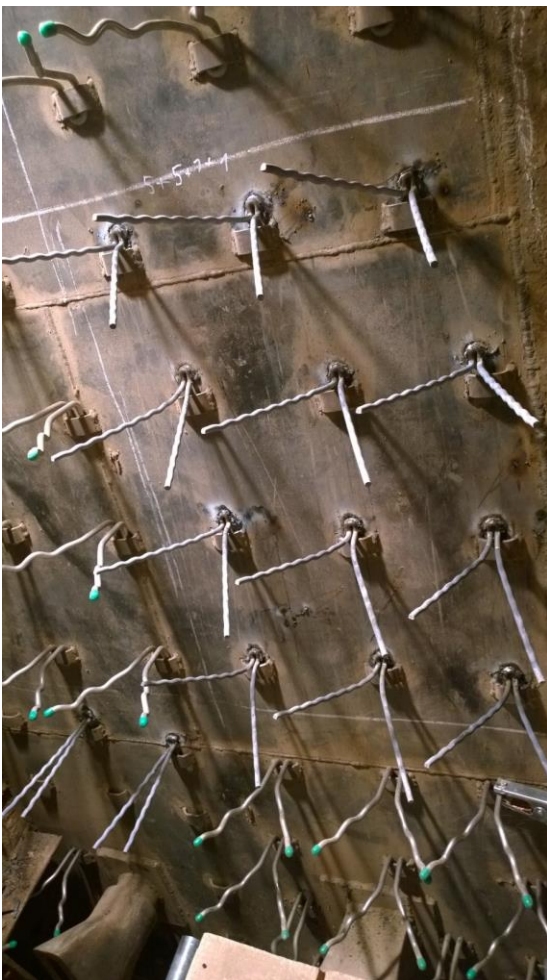
Bild 138: Eingebaute Anker in der Einlaufkammer eines Zementwerks

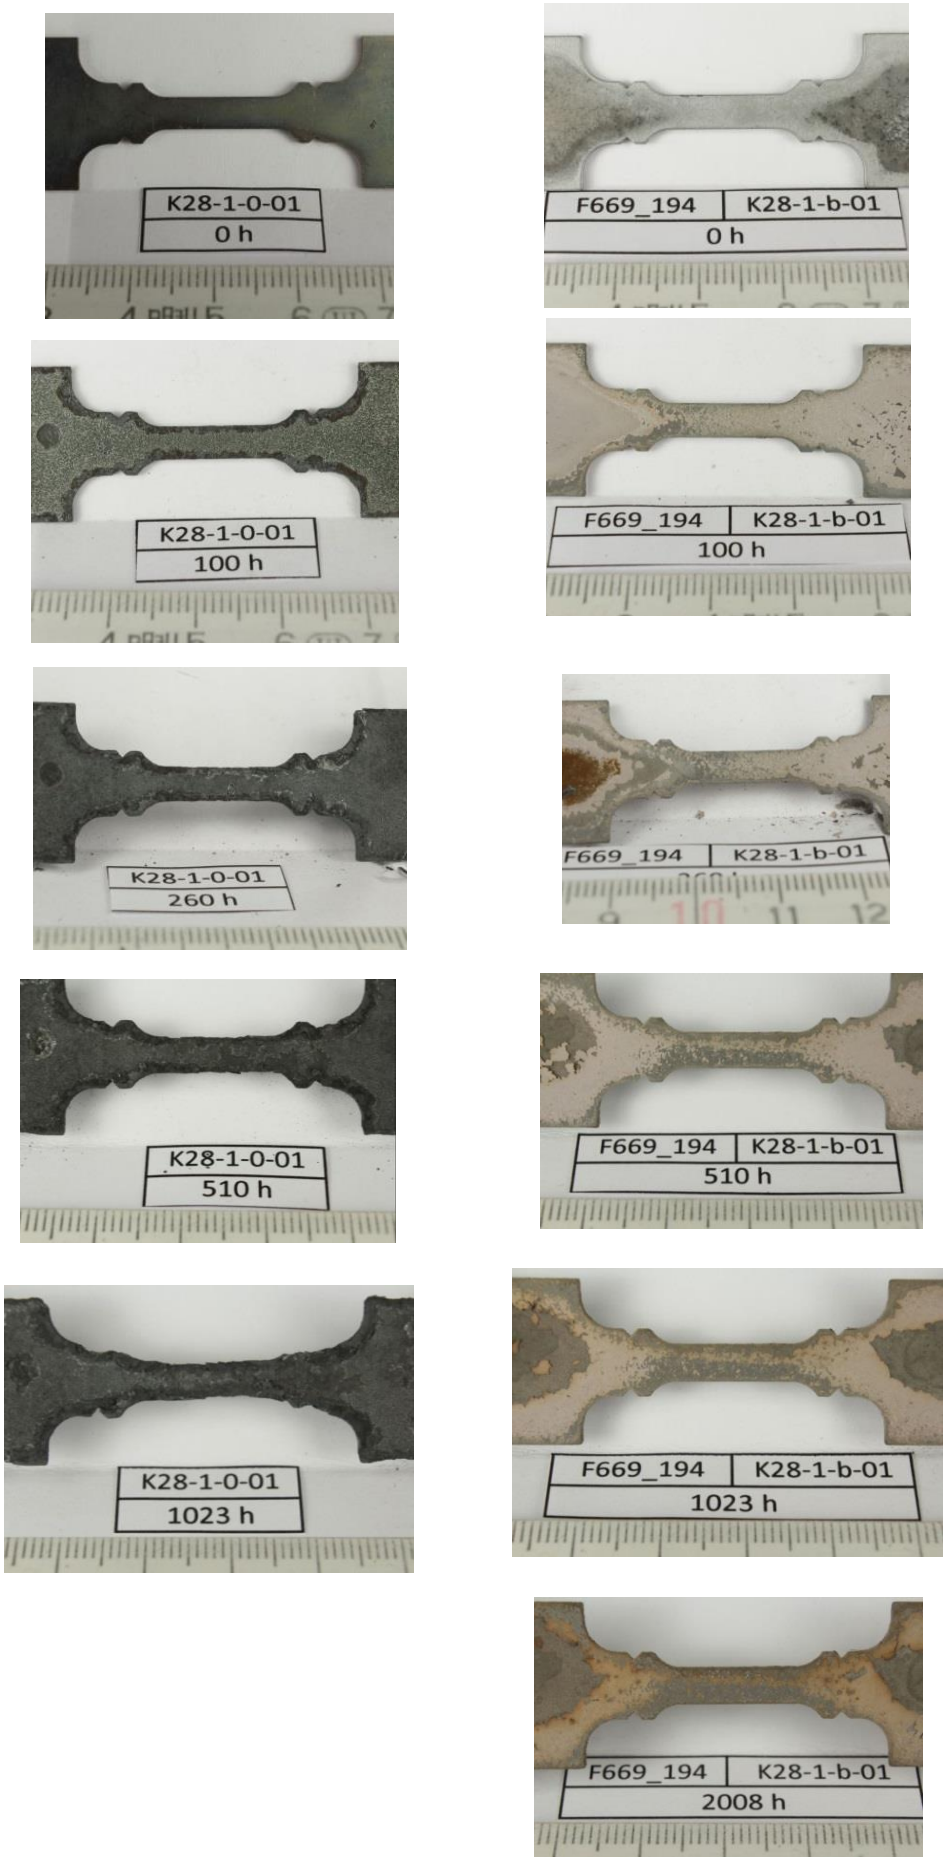
Bild 139:
Fotos der Prüflänge der Flachzugproben aus dem **1 mm Blech** des Werkstoffes **1.4828** im unterbrochenen Kriechversuch bei **1000 °C** unter vergleichbarer Last

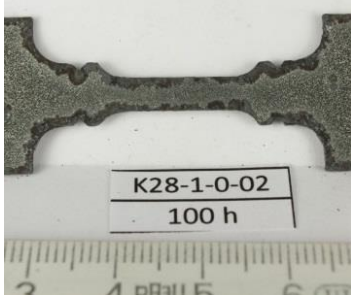
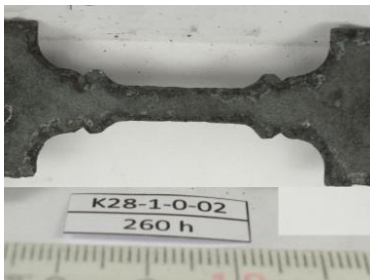
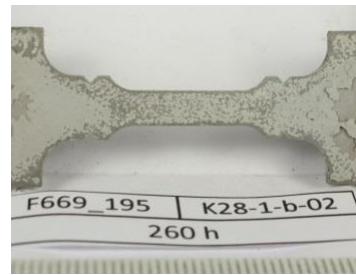
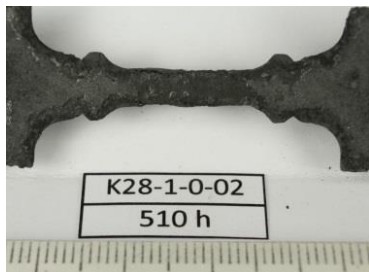
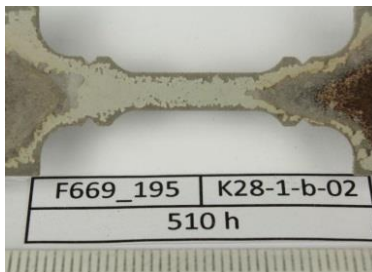
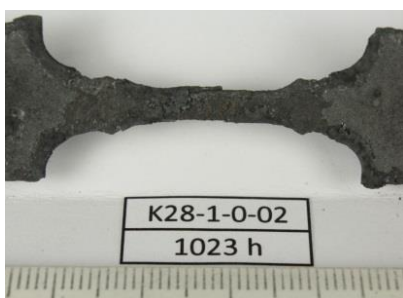
Bild 140:

links:
nicht beschichtete Proben,
Last **2,03 MPa**

rechts:
beschichtete Proben,
Last **1,56 MPa**

Fotos der Prüflänge der Flachzugproben aus dem **1 mm Blech** des Werkstoffes **1.4828** im unterbrochenen Kriechversuch bei **1000 °C** unter vergleichbarer Last

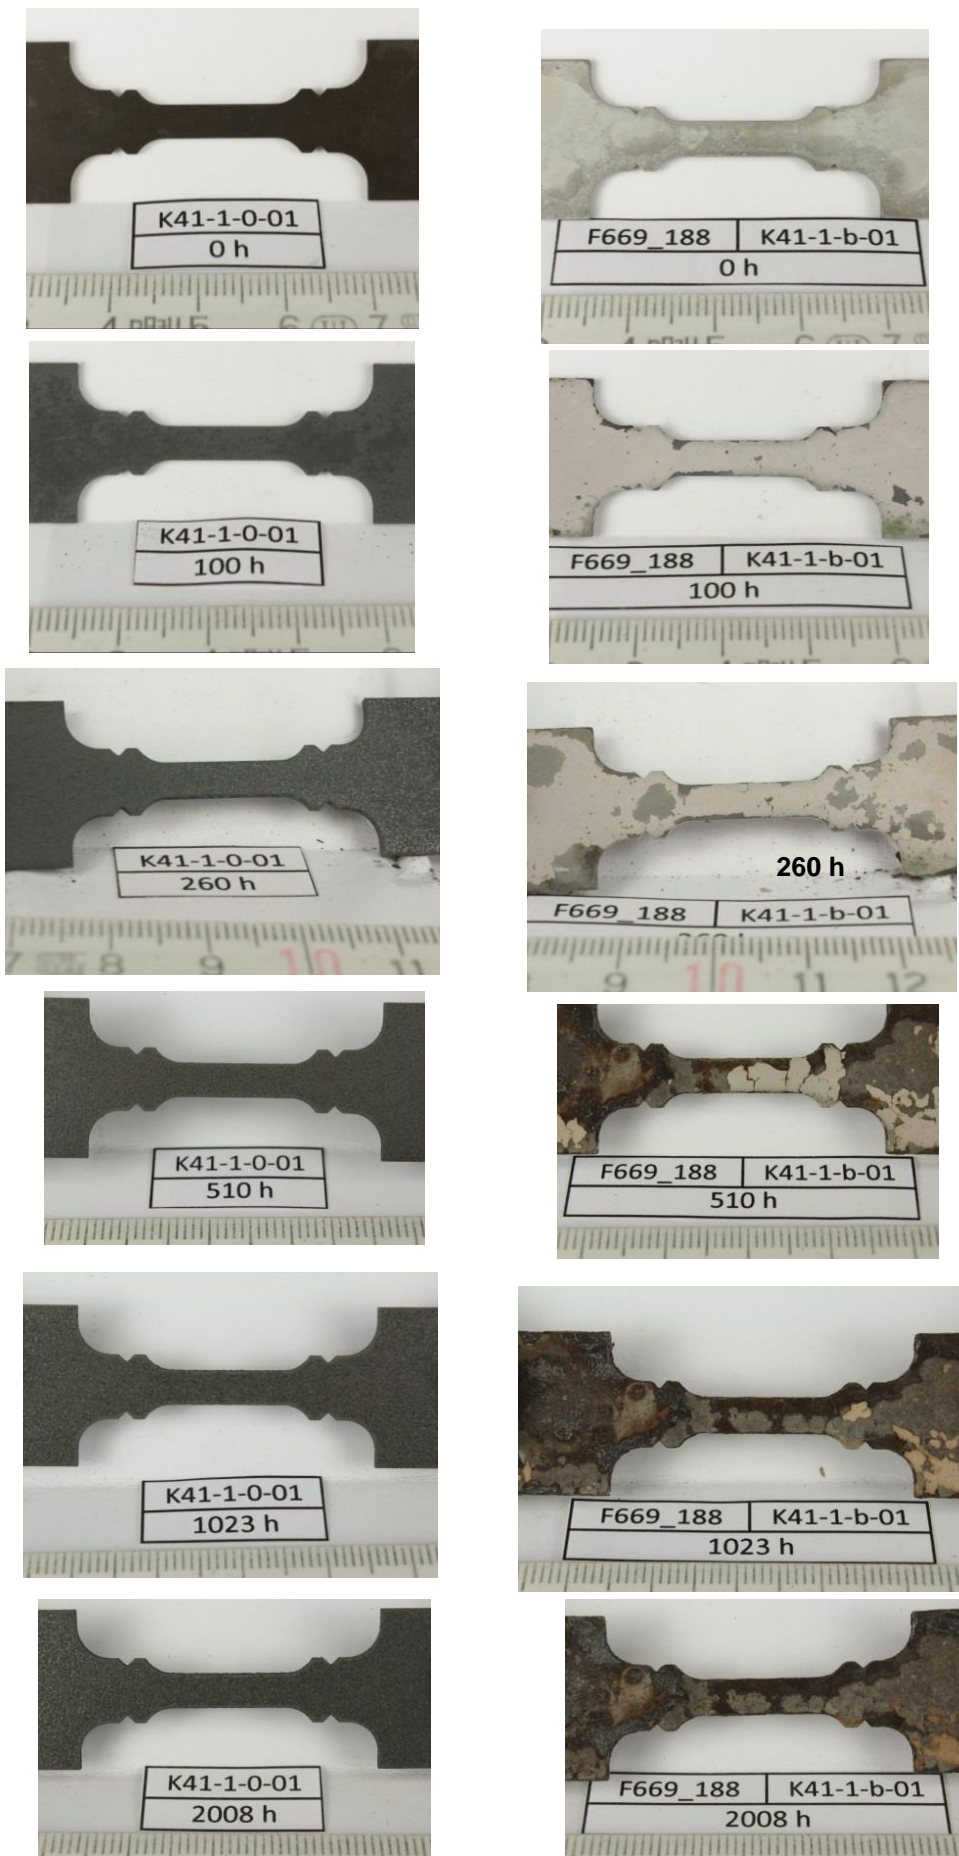
Bild 141:
Fotos der Prüflänge der Flachzugproben aus dem **1 mm Blech** des Werkstoffes **1.4841** im unterbrochenen Kriechversuch bei **1000 °C** unter vergleichbarer Last

beschichtete Proben,
Last **3,00 MPa**

links:
nicht beschichtete Proben,
Last **1,98 MPa**

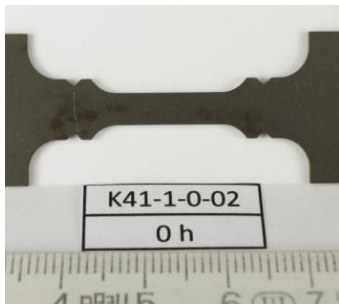
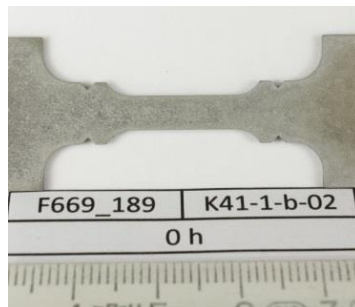
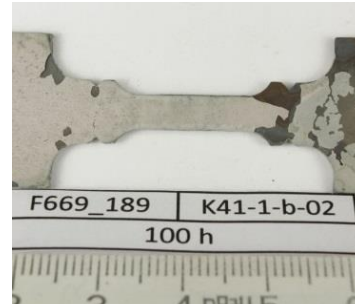
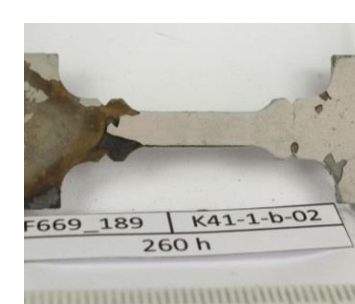
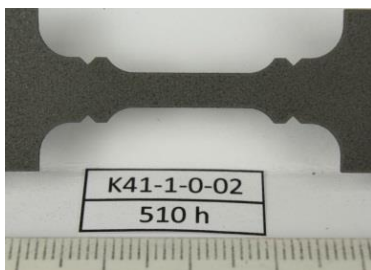
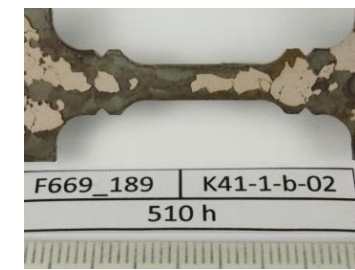
Bild 142:

rechts:
beschichtete Proben,
Last **1,63 MPa**

Fotos der Prüflänge der Flachzugproben aus dem **1 mm Blech** des Werkstoffes **1.4841** im unterbrochenen Kriechversuch bei **1000 °C** unter vergleichbarer Last

Bild bis **Bild 148** zeigen Fotos der Prüflänge der nicht beschichteten und beschichteten Flachzugproben, **Bild 149** und **Bild 150** Fotos der Rundzugproben aufgenommen bei den Unterbrechungen beziehungsweise am Ende des Kriechversuchs. In **Bild 151** und **Bild 152** sind beschichtete Proben aus nicht unterbrochenen Kriechversuchen mit einer Expositionszeit von ca. 1000 h gegenübergestellt.

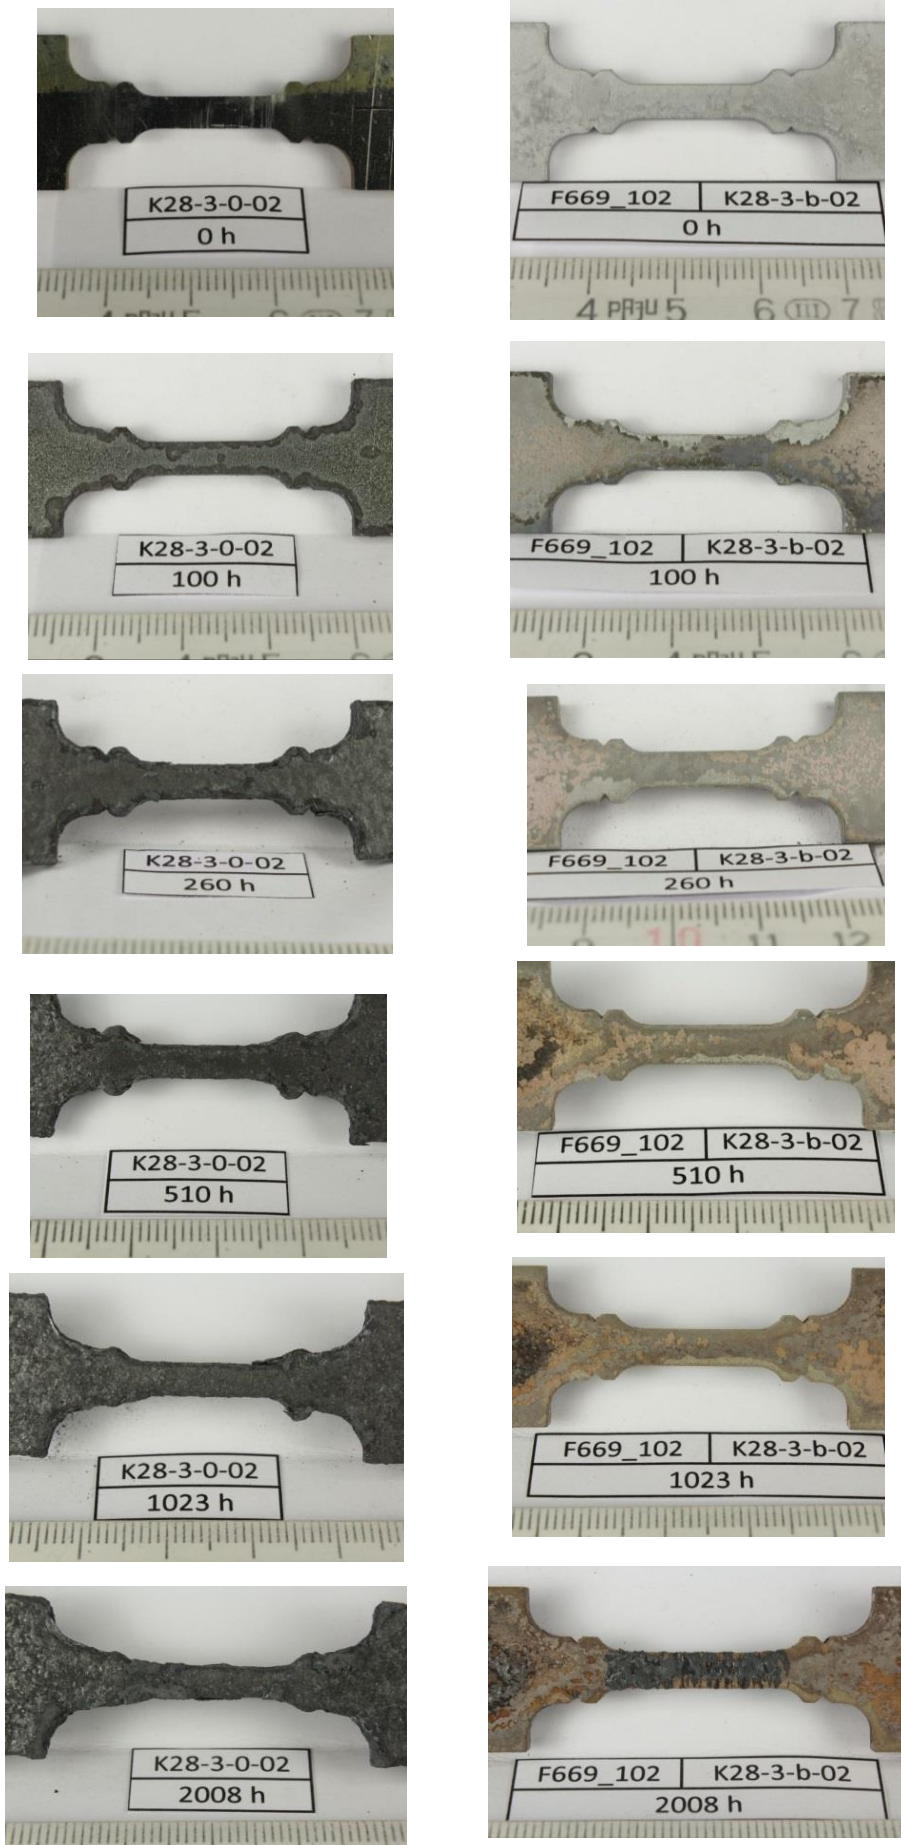
Bild 144:

links:
nicht beschichtete Proben,
Last **2,05 MPa**

rechts:
beschichtete Proben,
Last **1,83 MPa**

Fotos der Prüflänge der Flachzugproben aus dem **3 mm Blech** des Werkstoffes **1.4828** im unterbrochenen Kriechversuch bei **1000 °C** unter vergleichbarer Last

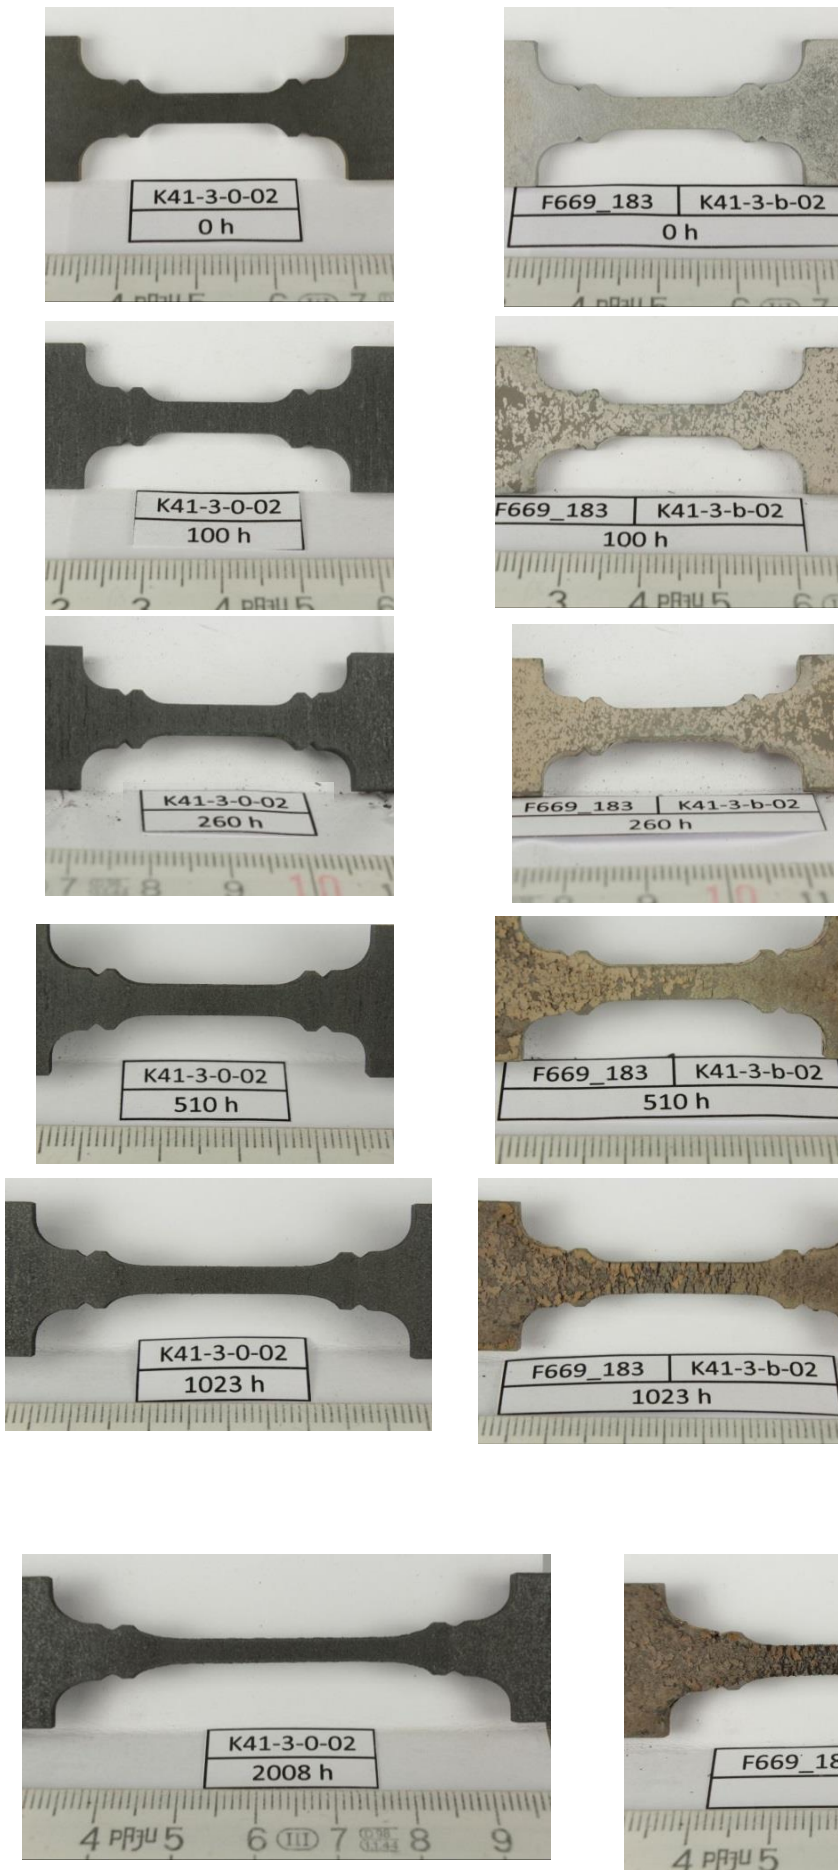
Bild 146:

links:
nicht beschichtete Proben,
Last **2,00 MPa**

rechts:
beschichtete Proben,
Last **1,83 MPa**

Fotos der Prüflänge der Flachzugproben aus dem **3 mm Blech** des Werkstoffes **1.4841** im unterbrochenen Kriechversuch bei **1000 °C** unter vergleichbarer Last

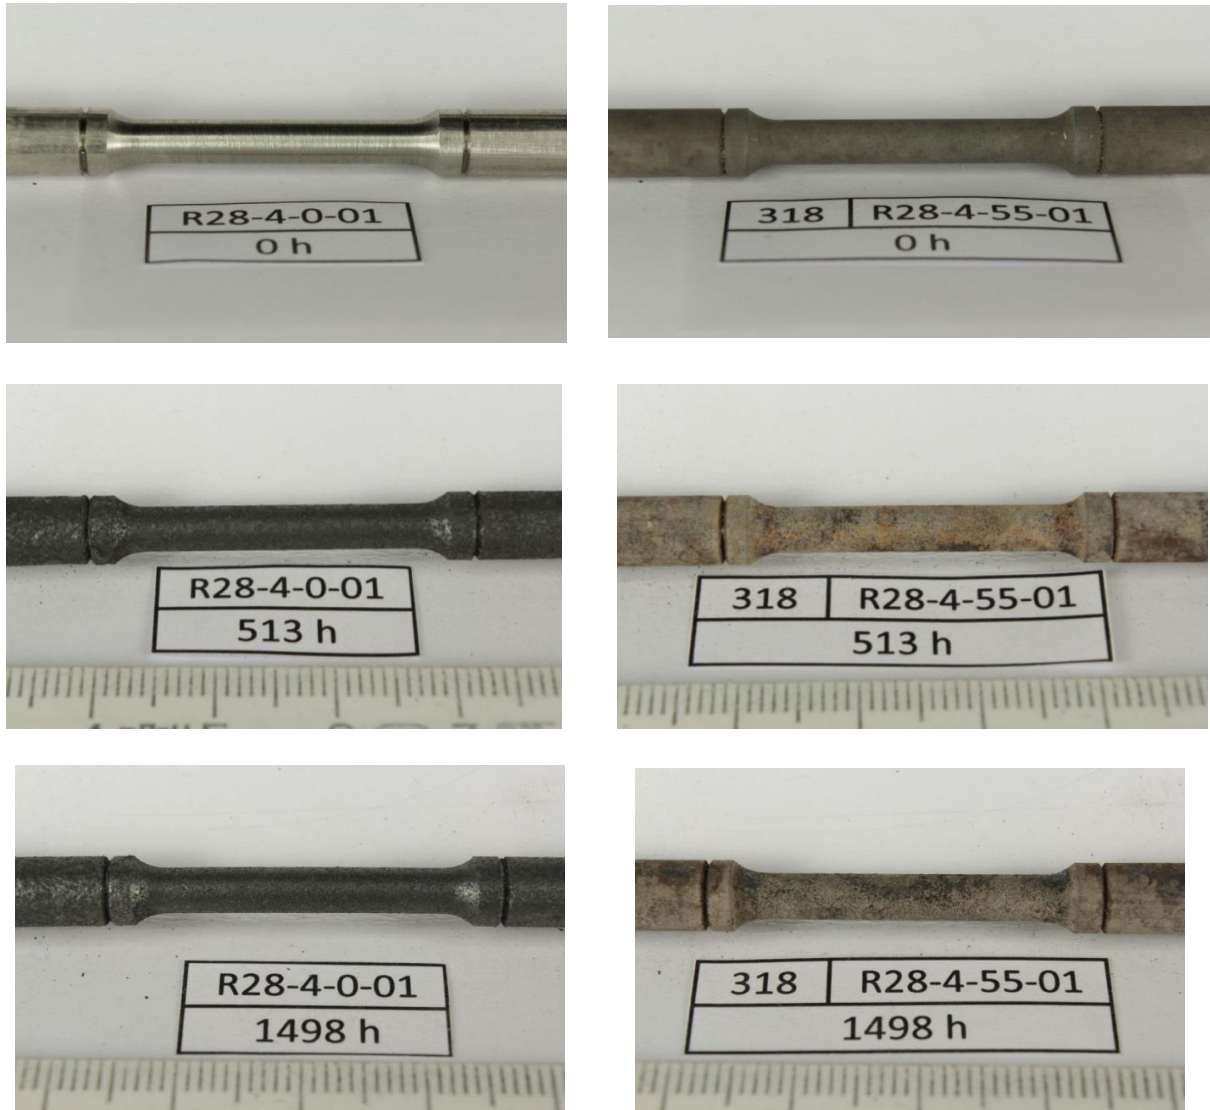
Bild 149: Fotos der Prüflänge der Rundzugproben des Werkstoffes **1.4828** im unterbrochenen Kriechversuch bei 1000 °C unter vergleichbarer Last; **links:** nicht beschichtete Proben, Last **2,39 MPa**; **rechts:** beschichtete Proben, Last **2,16 MPa**

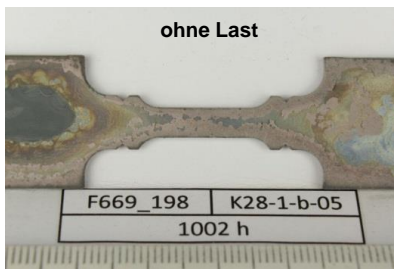
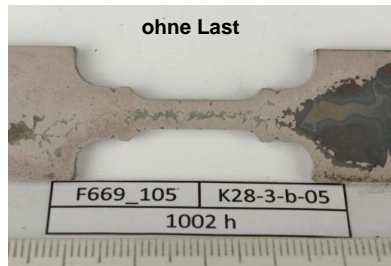
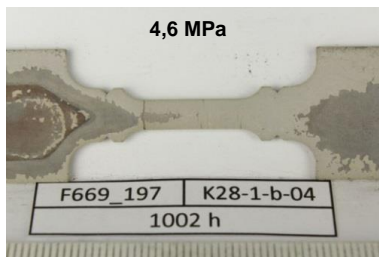
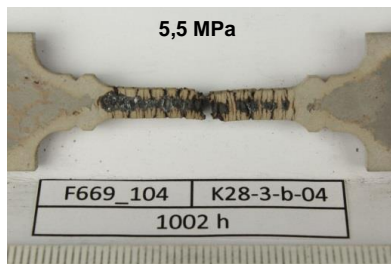
Bild 151:

Fotos der Prüflänge der beschichteten Flachzugproben des Werkstoffes 1.4828 nach einer Expositionszeit von ca. 1000 h im nicht unterbrochenem Kriechversuch bei 1000 °C; **links:** Proben aus 1 mm Blech; **rechts:** Proben aus 3 mm Blech

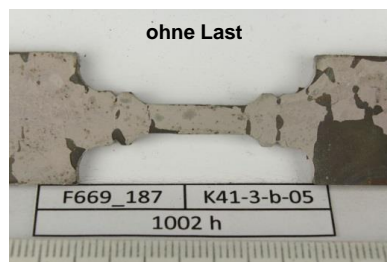
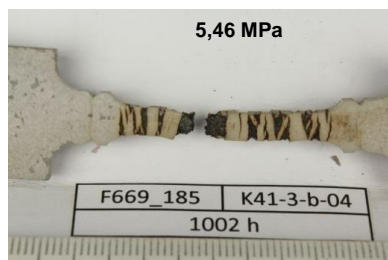
Bild 152:

Fotos der Prüflänge der beschichteten Flachzugproben des Werkstoffes 1.4841 nach einer Expositionszeit von ca. 1000 h im nicht unterbrochenem Kriechversuch bei 1000 °C **links:** Proben aus 1 mm Blech; **rechts:** Proben aus 3 mm Blech
