# Schlussbericht

geförderten Vorhaben **16078 N**

***Entwicklung korrosionsbeständiger Schichten für Verankerungssysteme von feuerfesten  
Auskleidungen für aggressive Hochtemperaturumgebungen***

Abschlussbericht zum IGF- Vorhaben 16078N

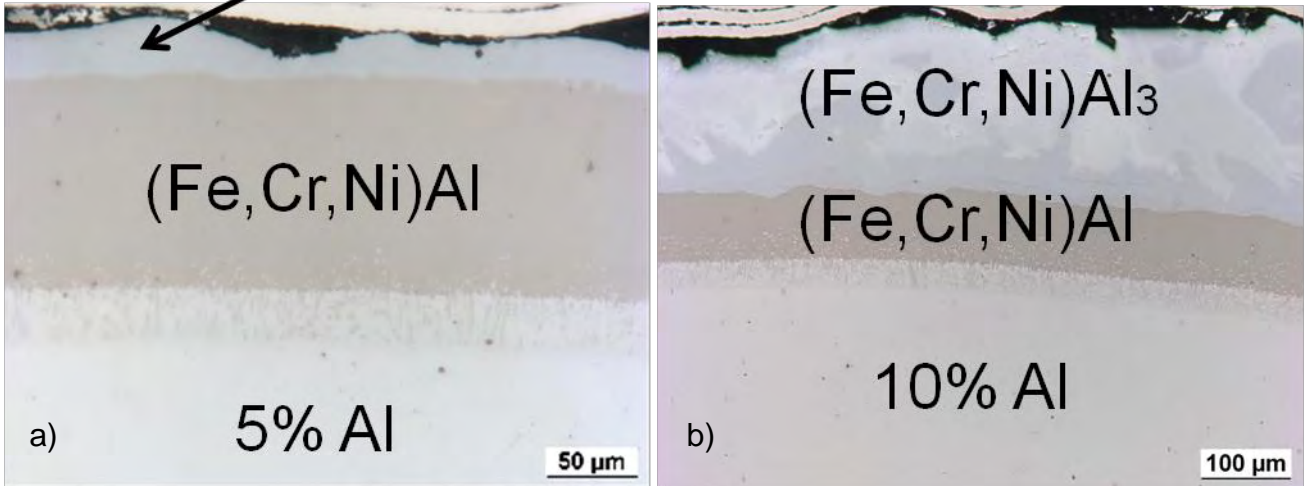
Die Ergebnisse der Untersuchungen an der Legierung 1.4845 sind bezüglich der gebildeten Phasen fast ausnahmslos auf den Werkstoff **1.4862** zu übertragen. Lediglich die Schichtdicken variieren (Bild 7.12). Bei **900°C** ist kaum ein Einfluss bezüglich des Aluminiumgehalts zu erkennen, bei **950°C** ist der Einfluss erkennbar, es kommt jedoch wiederum zur Rissbildung. Bei **1000°C** bildet sich bei 5%Al-Anteil im Randbereich eine Zone aus zwei Phasen  $(\text{Fe,Cr,Ni})\text{Al}/(\text{Fe,Cr,Ni})\text{Al}_2$ . Der überwiegende Bereich der Diffusionschichten besteht wiederum aus  $(\text{Fe,Cr,Ni})\text{Al}$ . Die Probe mit 10%Al-Anteil zeigt ähnliche Phasenbildung und -verteilung wie bei 950°C. Bild 7.13 und Bild 7.14 zeigen exemplarisch die Befunde.

**Bild 7.14:** Phasenausbildung bei 1000°C beim Werkstoff 1.4862; a) mit 5%Al bildet sich eine Zone aus  $(\text{Fe,Cr,Ni})\text{Al}/(\text{Fe,Cr,Ni})\text{Al}_2$ ; b) mit 10%Al kommt es zur Ausbildung der gleichen Phasen wie bei 950°C

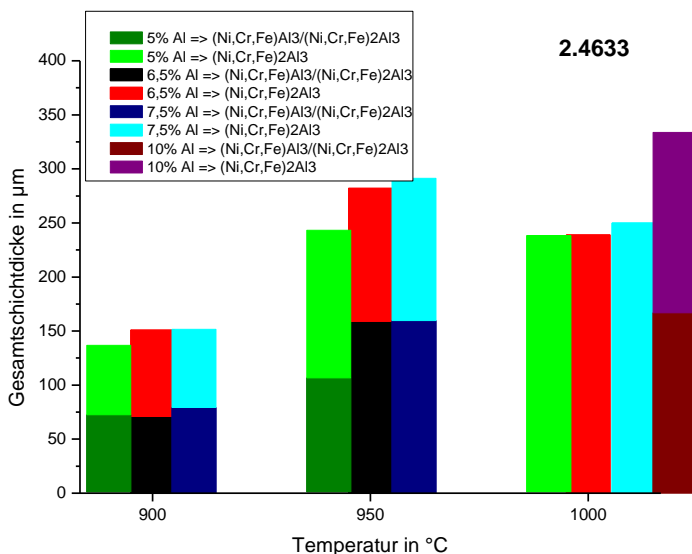
**Bild 7.15:** Ermittelte Schichtdicken der Phasenzonen nach Pulverpackbeschichtung von 2.4633 bei verschiedenen Al-Gehalten des Pulvers und Temperaturen

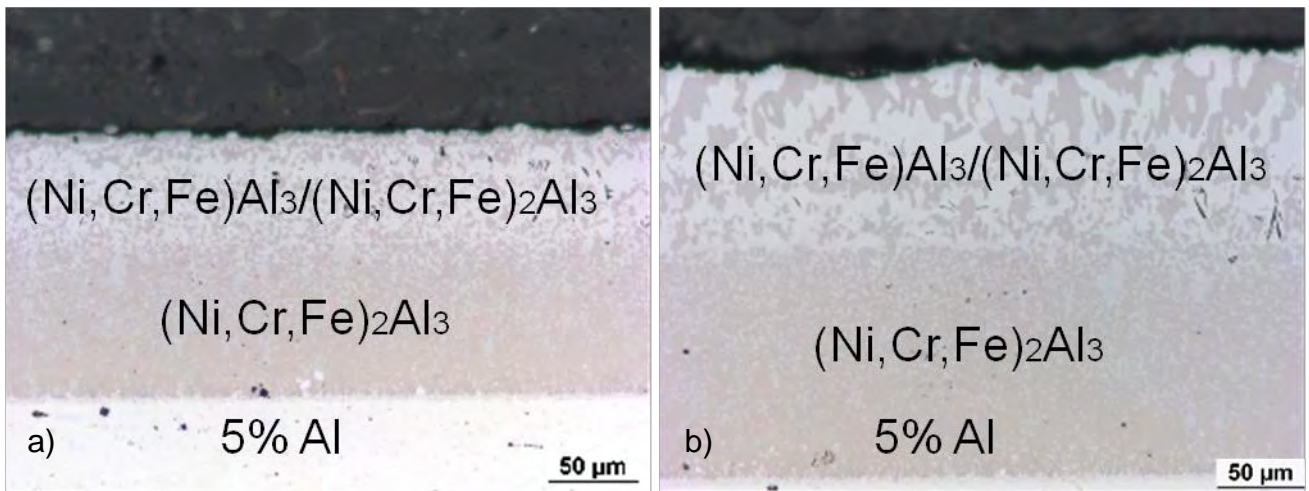
Bei der Nickelbasislegierung **2.4633** bildet sich bei **900 und 950°C** an der Oberfläche eine zweiphasige Zone bestehend aus  $(\text{Ni,Cr,Fe})\text{Al}_3$  und  $(\text{Ni,Cr,Fe})_2\text{Al}_3$ , welche darunter in eine reine  $(\text{Ni,Cr,Fe})_2\text{Al}_3$ -Schicht übergeht (Bild 7.16). Der Einfluss des Aluminiumgehalts ist nicht sehr stark, es werden nur geringfügig tiefere Diffusionsschichten mit steigendem Gehalt erzielt (Bild 7.15). Deutlich ist der Einfluss der Temperatur erkennbar; bei 950°C werden ca. 100µm tiefere Schichten erzeugt. Bei 7,5%Aluminium kommt es zudem zum Auftreten von Rissen (Bild 7.17). Bei **1000°C** bildet sich eine durchgehende  $(\text{Ni,Cr,Fe})_2\text{Al}_3$ -Schicht aus (Bild 7.18a). Lediglich bei 10%Al-Gehalt kommt es weiterhin zur Ausbildung zweier Zonen (Bild 7.18b).

Bild 7.16: Phasenausbildung bei 900°C (a) und 950°C (b) beim Werkstoff 2.4633; bei 950°C ist eine tiefere Diffusionszone zu erkennen

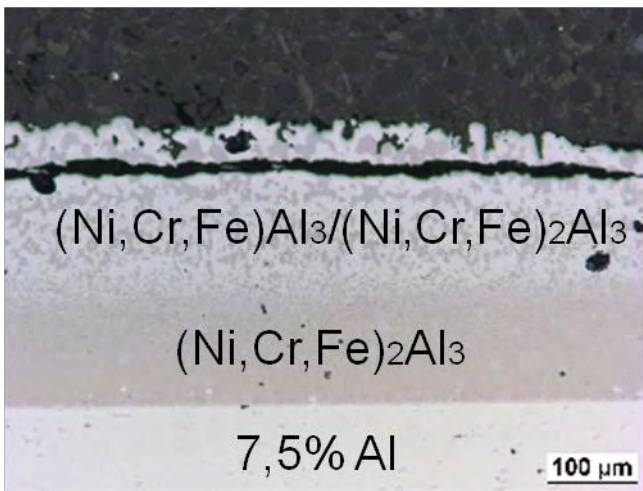
Bild 7.17: Bei 7,5%Al-Gehalt und 950°C kommt es zur Rissbildung im Randbereich, Werkstoff 2.4633

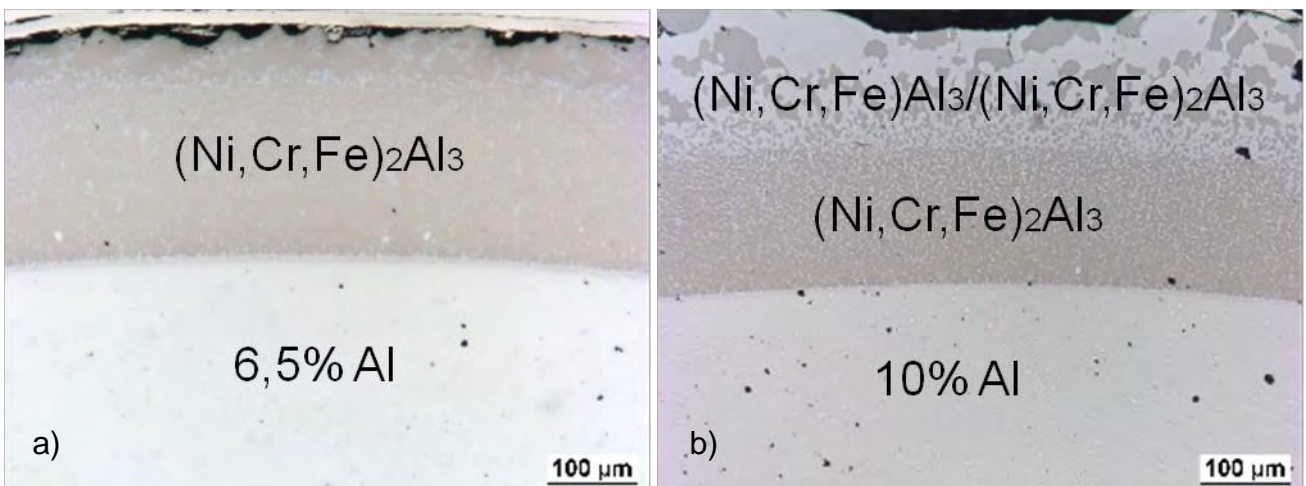
Bild 7.18: Phasenausbildung bei 1000°C beim Werkstoff 2.4633; a) mit 6,5%Al bildet sich eine durchgehende  $(Ni,Cr,Fe)_2Al_3$ -Schicht; b) mit 10%Al kommt es zur Ausbildung der gleichen Phasen wie bei 950°C

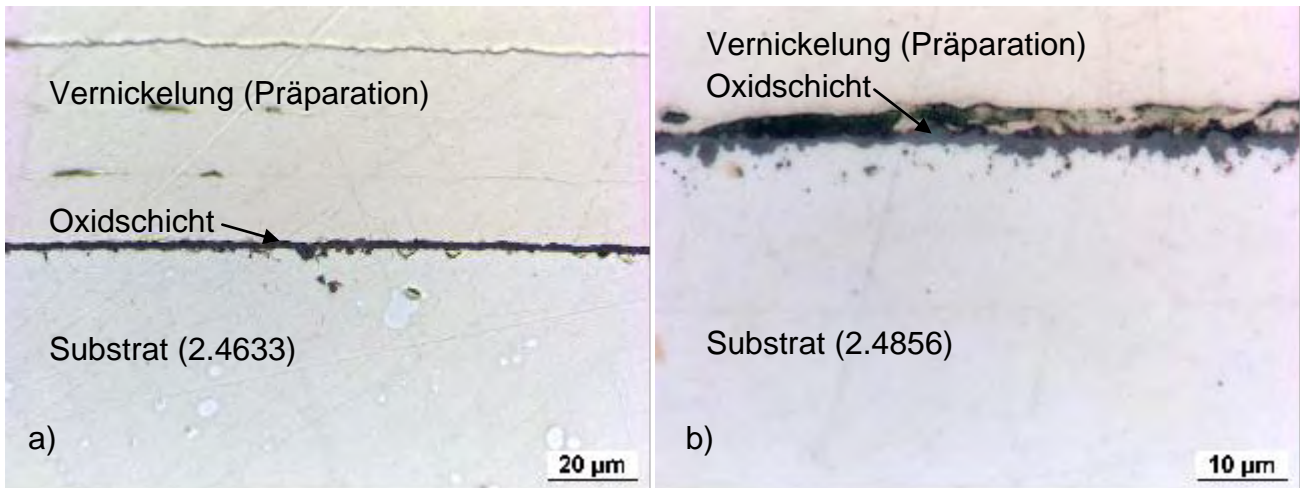
Die Nickelbasislegierungen **2.4633 und 2.4856** weisen dagegen nach Auslagerung in  $N_2 - 9\%O_2 - 2,5g/m^3 HCl - 1,3g/m^3 SO_2$  bei  $800^\circ C$  nach 1000h durchgehende, sehr dünne und fest haftende Oxidschichten auf (Bild 7.21). Bei diesen Werkstoffen tritt nur eine geringe Schädigung auf, sie sind gegen die gewählten Umgebungsbedingungen beständig.

**Bild 7.21: Durchgehende, fest haftende Oxidschichten an den unbeschichteten Werkstoffen 2.4633 (a) und 2.4658 (b) nach Auslagerung in  $N_2 - 9\%O_2 - 2,5g/m^3 HCl - 1,3g/m^3 SO_2$  bei  $800^\circ C$  nach 1000h**

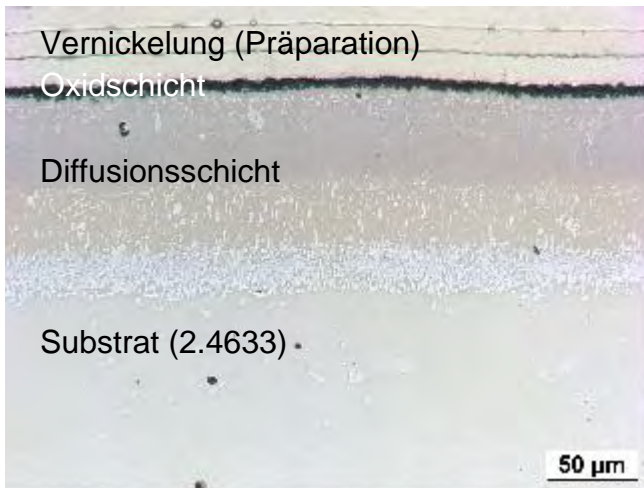
Im Vergleich zu den unbeschichteten Proben zeigen die beschichteten sehr gut die Tiefe der durch die Angriffsatmosphäre hervorgerufenen Schädigung. Hier kommt es nicht zu Abplatzungen sondern zur Ausbildung einer porösen Zone im Randbereich und teilweise zu Rissbildung. Das Verhalten ist stark abhängig vom Aluminiumgehalt, welcher bei der Pulverpackbeschichtung verwendet wurde sowie vom Grundwerkstoff. So kommt es bei den **austenitischen** Werkstoffen mit **5%Al**-Beschichtung (Bild 7.22) zur Bildung einer Oxidschicht. Darunter findet sich ein 10-20µm breiter Bereich mit Poren. Die restliche Diffusionsschicht ist unbeschädigt, allerdings finden sich tiefgehende Risse vom Rand der Probe durch die Schicht bis in die Nähe des Grundwerkstoffs. Sowohl die Poren als auch die Risse sind mit  $Al_2O_3$  gefüllt und es konnte kein Chlor oder Schwefel mittels Mikro-sondenanalyse nachgewiesen werden. Diese Elemente finden sich nur auf der Oxidschicht. Das bedeutet, dass nach einer gewissen Zeit die durch die Umgebungsatmosphäre gebildeten Poren durch die Ausbildung von  $Al_2O_3$  geschlossen werden und eine fort-schreitende Schädigung verhindert wird. Beim Werkstoff **2.4633** (Bild 7.23) ist lediglich die Ausbildung einer dünnen, festhaftenden Oxidschicht zu erkennen, ähnlich zum reinen Substratwerkstoff.

**Bild 7.23:** Mit 5%Al beschichtete Nickelbasisprobe 2.4633 nach Auslagerung in  $N_2 - 9\%O_2 - 2,5g/m^3 HCl - 1,3g/m^3 SO_2$  bei  $800^\circ C$  nach 1000h; es kommt zur Ausbildung einer dünnen, festhaftenden Oxidschicht ähnlich dem reinen Substratwerkstoff

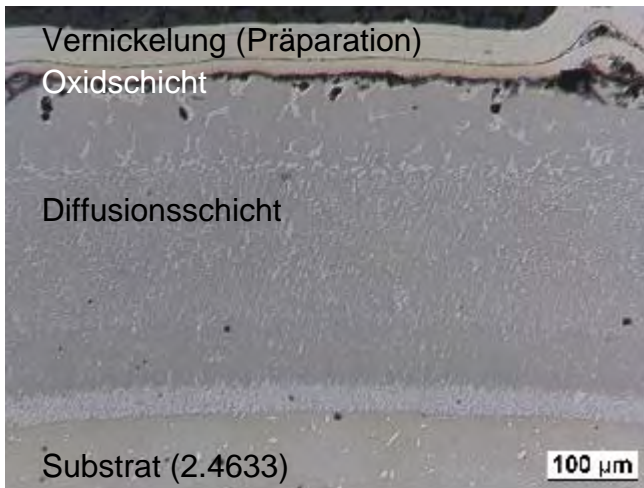
Bei 7,5%Al-beschichteten Proben finden sich nach 1000h beim Werkstoff **1.4845** wiederum eine Oxidschicht mit darunterliegenden Poren bis ca.  $20\mu m$ . Im Gegensatz zu 5%Al sind hier allerdings keine Risse zu finden (Bild 7.24a). Bei **1.4862** finden sich unter der Oxidschicht sehr kleine Poren und teilweise ist Rissbildung zu erkennen (Bild 7.24b). Bei beiden Proben konnte wiederum nur  $Al_2O_3$  und kein Chlor oder Schwefel in der Beschichtung nachgewiesen werden. Bei **2.4633** finden sich im Gegensatz zu 5%Al vereinzelt Poren unter der Oxidschicht (Bild 7.25). Diese sind jedoch wiederum mit  $Al_2O_3$  gefüllt.

**Bild 7.25:** Mit 7,5%Al beschichtete Nickelbasisprobe 2.4633 nach Auslagerung in  $N_2 - 9\%O_2 - 2,5g/m^3$  HCl –  $1,3g/m^3$   $SO_2$  bei  $800^\circ C$  nach 1000h; es kommt zur Ausbildung einer dünnen Oxidschicht ähnlich dem reinen Substratwerkstoff, darunter finden sich vereinzelt Poren

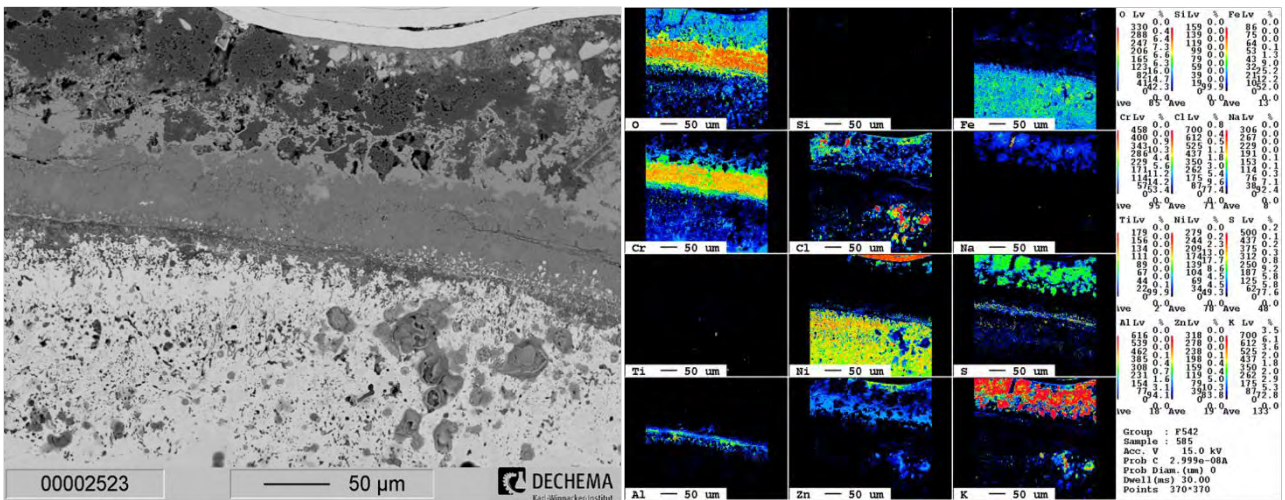
Bild 7.32: Mikrosondenaufnahme des Werkstoffs 2.4633 nach Auslagerung in Salzschnmelze bei 600°C für 1000h; in den geschädigten Bereichen sind die Ionen der Salze nachzuweisen

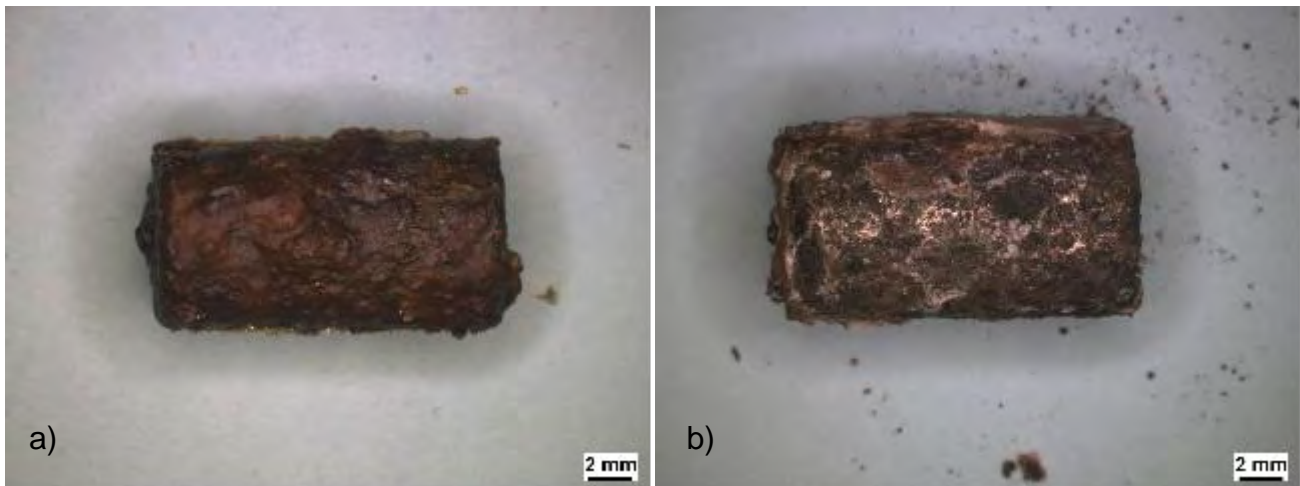
Bei den mit Aluminium pulverpackbeschichteten Proben finden sich prinzipiell dieselben Korrosionserscheinungen wie bei den unbeschichteten. Jedoch ist für **alle drei Werkstoffe** die Schädigungstiefe wesentlich geringer. Bei keinem untersuchten Schichtsystem wurde das Substratmaterial angegriffen. Das bedeutet, dass die Schädigung kleiner als die Diffusionstiefe in einer Größenordnung von  $<200\mu\text{m}$  ist. Am beständigsten zeigte sich der Werkstoff 2.4633 mit Beschichtung. Die beschriebenen Gegebenheiten sind in den nachfolgenden Bildern dargestellt.

**Bild 7.33: Diffusionsbeschichtete Proben nach Auslagerung in Salzschnmelze bei 600°C nach 1000h nach dem Entfernen aus den Tiegeln; a) 1.4845, b) 2.4633**

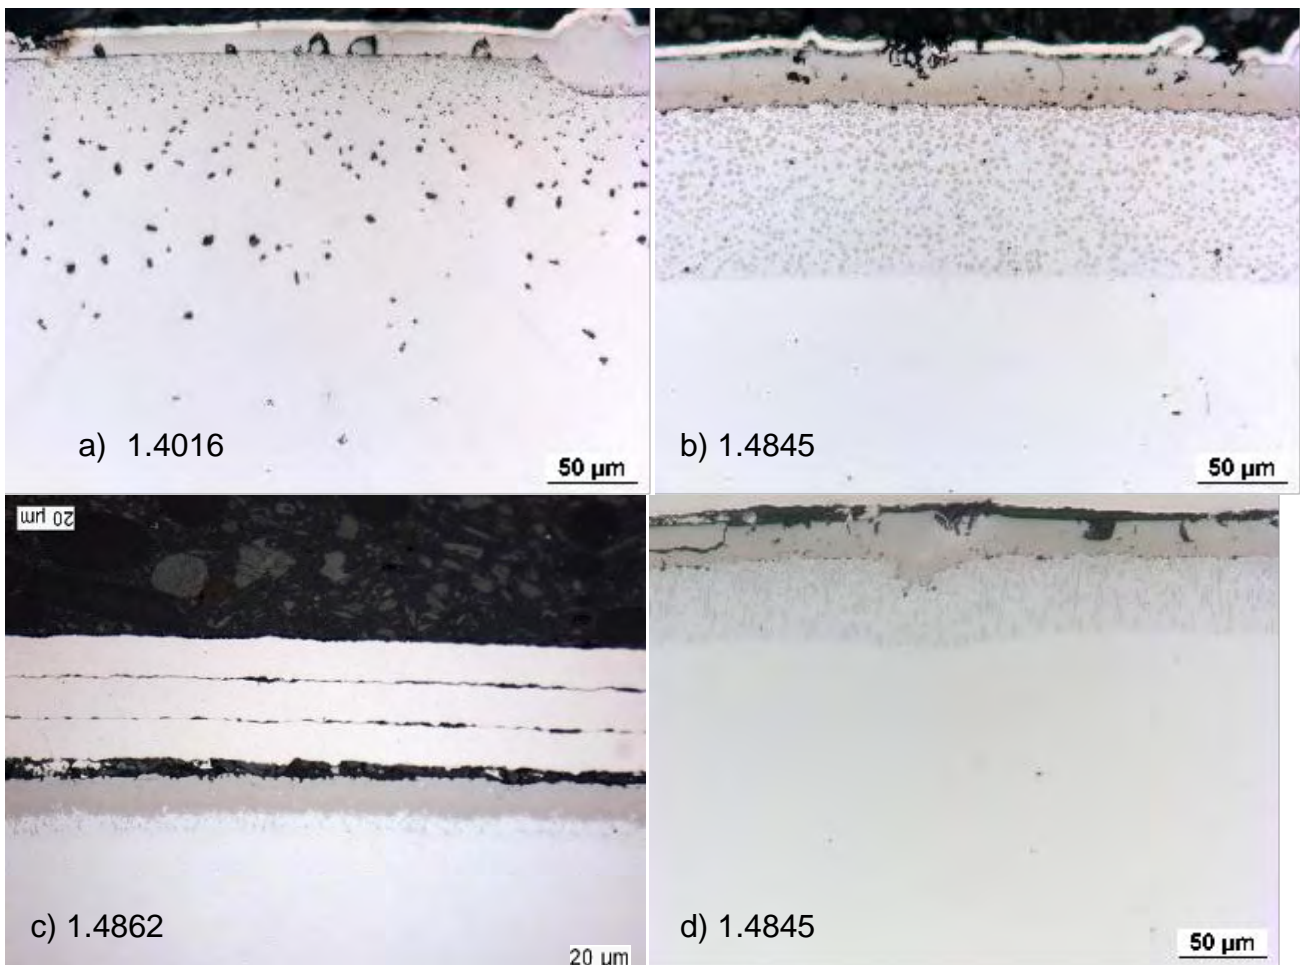
Erste Versuche mit einem gestuften Diffusionsprozess (3h bei 700°C und 5h bei 1000°C), welcher gewählt wurde um dem niedrigschmelzenden Aluminium die Möglichkeit zu geben in das Substrat einzudiffundieren, zeigen für alle Werkstoffe eine ungleichmäßige Diffusionsschichtbildung mit Löchern und Einschlüssen von Pulverresten. Letzteres deutet auf eine Auswärtsdiffusion der Elemente des Substrats hin. Deshalb erfolgten anschließend Versuche mit einstufigen Prozessen und hohen Diffusionstemperaturen (900 und 1000°C), damit die Aktivität der Beschichtungselemente erhöht ist. Dies resultiert allerdings in sehr dünnen Schichten (ca. 20µm) mit teilweise immer noch Einschlüssen bei 900°C und ungleichmäßigen, dünnen Schichten mit ebenfalls Pulvereinschlüssen und Rissen bei 1000°C. Da keine Aussicht auf eine im Zeitrahmen des Projektes erzielbare, homogene und

**Bild 7.37: Exemplarische Darstellung der Al-Cr-Pulverpackbeschichtungen; außen ist jeweils Nickel von der Präparation zu sehen, darunter die Diffusionsschicht und der Substratwerkstoff**

- a) Ungleichmäßige Beschichtung und Einschlüsse nach der Beschichtung im Zweistufenprozess (3h, 700°C und 5h, 1000°C); Unter der Diffusionszone kommt es bei diesem Werkstoff (1.4016) zur Nitridbildung
- b) Pulvereinschlüsse und Risse nach der Beschichtung im Zweistufenprozess (3h, 700°C und 5h, 1000°C); Werkstoff 1.4845
- c) Sehr dünne Ausbildung einer Diffusionsschicht bei 900°C und 6h; Werkstoff 1.4862
- d) Ungleichmäßige Schichtbildung, Risse und Pulvereinschlüsse bei 1000°C und 6h; Werkstoff 1.4845

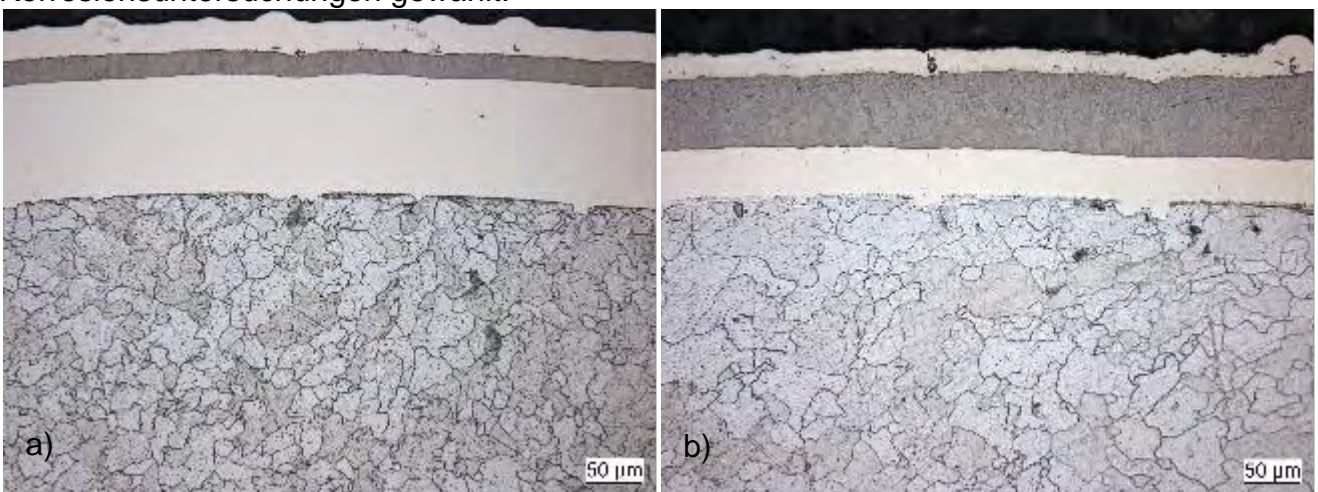
Da einerseits der Ferrit bei hohen Temperaturen zur Kornvergrößerung neigt und andererseits bei 900°C noch keine durchgehend rissfreie Schichten erzeugt werden, wurde in Folge die Diffusionstemperatur gesenkt. Dies führt bei 700 und 600°C zu homogenen rissfreien Schichten (Bild 7.40). Allerdings dringt nur ein gewisser Prozentsatz an Aluminium ein, was auf die geringere Aktivität bei diesen Temperaturen zurückzuführen ist. Das Aluminium diffundiert in das Nickel und es bildet sich eine lokal abgegrenzte Diffusionszone bestehend aus  $\text{Ni}_2\text{Al}_3$ . Um eine gleichmäßige und durchgehende Ni-Al-Diffusionszone ohne Kornwachstum des Substrates, welches bei 700°C noch erkennbar war, zu erzielen, wurde in Folge die Vernickelungszeit auf 14h und die Temperatur auf 680 bzw 650°C reduziert. So konnte bei beiden Temperaturen eine nahezu durchgehende  $\text{Ni}_2\text{Al}_3$ -Schicht erzeugt werden (Bild 7.41). Das Schichtsystem mit 650°C Diffusionstemperatur wurde für die Korrosionsuntersuchungen gewählt.

**Bild 7.40:** Geätzte Querschliffe galvanisch vernickelter (24h) und pulvergepackter (10%Al, 5h, 600°C (a) und 700°C (b)) Proben; es bildet sich eine lokal abgegrenzte, homogene Diffusionszone bestehend aus  $\text{Ni}_2\text{Al}_3$  aus; bei 700°C ist bereits eine leichte Kornvergrößerung zu erkennen

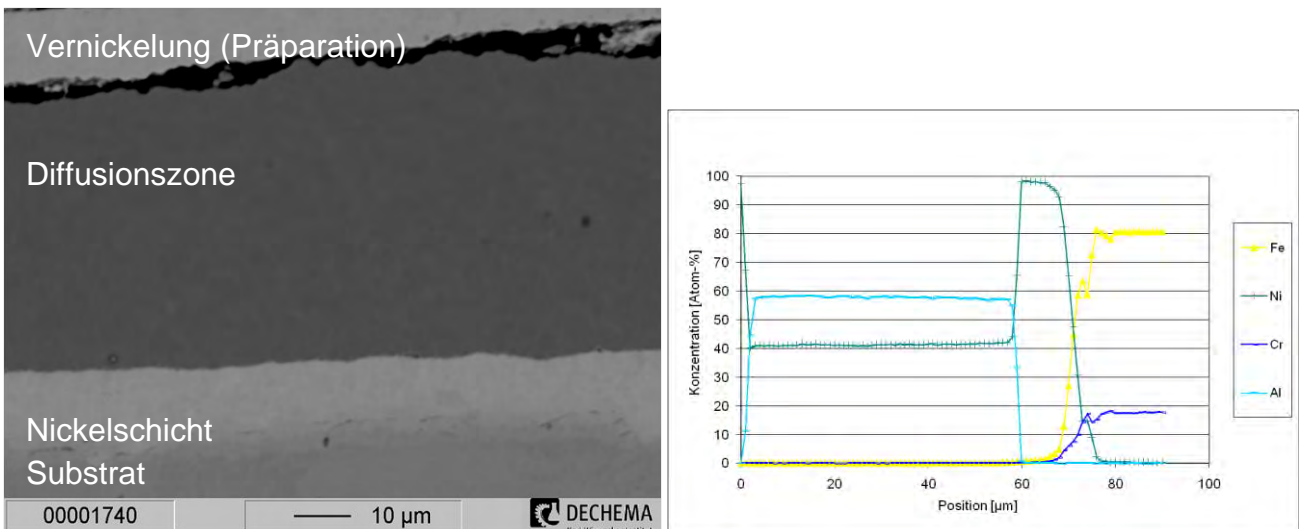
**Bild 7.41:** Mikrosondenaufnahme einer nahezu durchgehenden, homogenen Diffusionsschicht und Konzentrationsverlauf der Elemente über der Schichtdicke (14h galvanische Vernickelung und anschließendes Pulverpacken mit 10%Al, 680°C, 5h); es bildet sich  $\text{Ni}_2\text{Al}_3$

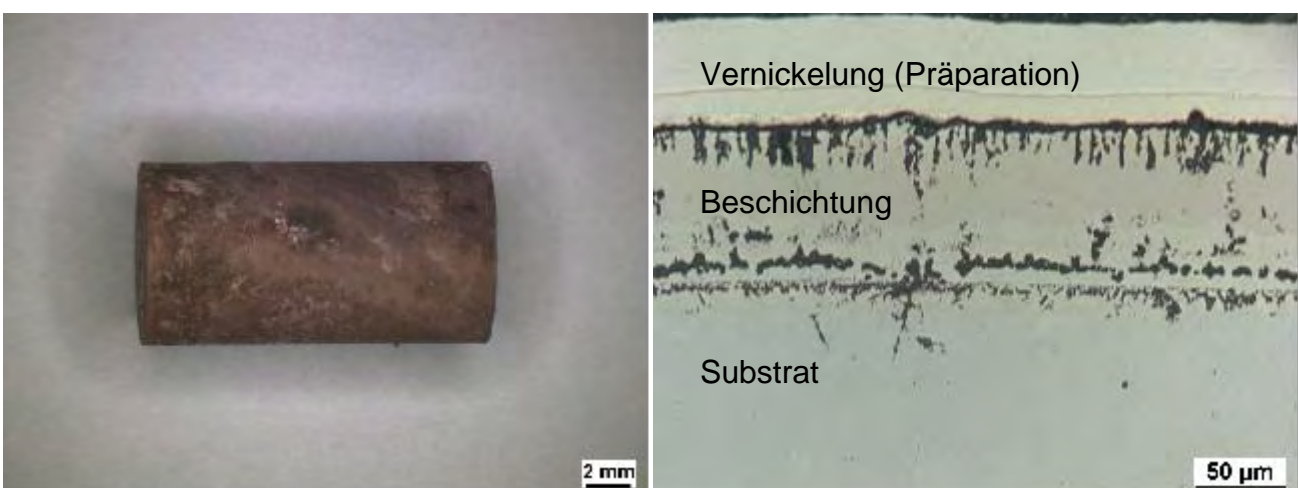
Im Vergleich hierzu zeigt der **beschichtete** Werkstoff bei denselben Prozessbedingungen eine gute Beständigkeit (Bild 7.43). Die Beschichtung ist noch in ihrem Gesamtvolumen erhalten. In der Schicht und zwischen der ehemaligen Vernickelung und dem Substrat kommt es zur Bildung von  $Al_2O_3$ , was in der Mikrosondenaufnahme in Bild 7.44 zu sehen ist. Diese wirkt offensichtlich gegen den korrosiven Angriff der umgebenden Atmosphäre. Chlor ist nur am Rand der Beschichtung nachweisbar (Bild 7.44).

**Bild 7.43: Beständigkeit des Werkstoffs 1.4016 im beschichteten Zustand nach Auslagerung in  $N_2 - 9\%O_2 - 2,5g/m^3 HCl - 1,3g/m^3 SO_2$  bei  $800^\circ C$  nach 1000h**

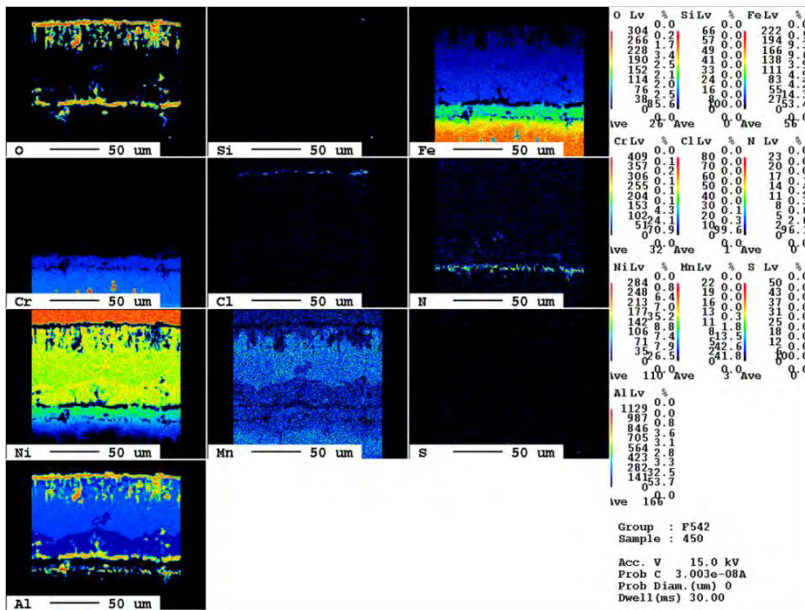
Bild 7.44: Bildung von  $\text{Al}_2\text{O}_3$  in der Beschichtung und zwischen der Beschichtung und dem Substrat; Chlor ist nur am äußersten Rand nachzuweisen

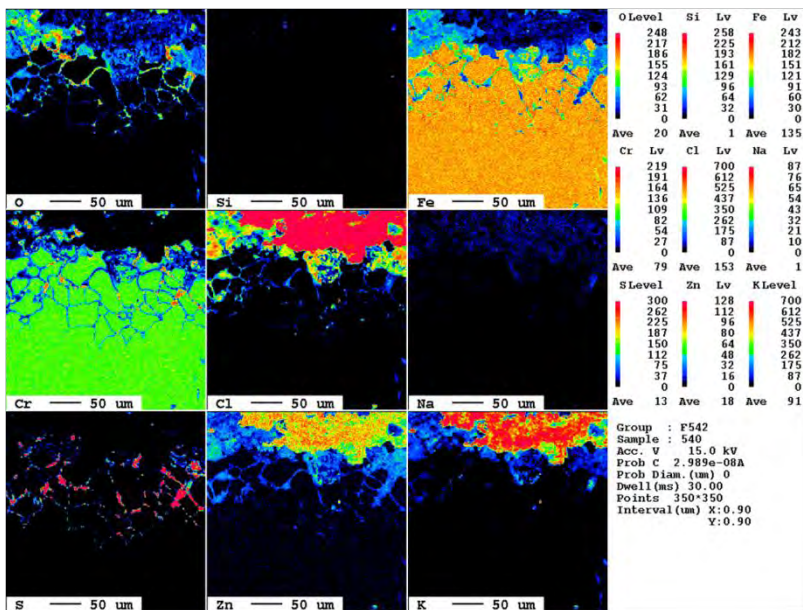
**Bild 7.46: Nachweis von Chlor, Zink, Kalium und Schwefel in der Schicht aus Oxid- und Salzschnelzeresten sowie entlang der Korngrenzen beim unbeschichteten Werkstoff 1.4016 nach Auslagerung in Salzschnelze bei 600°C für 1000h mittels Elementverteilungsanalyse in der Mikroschnelze**

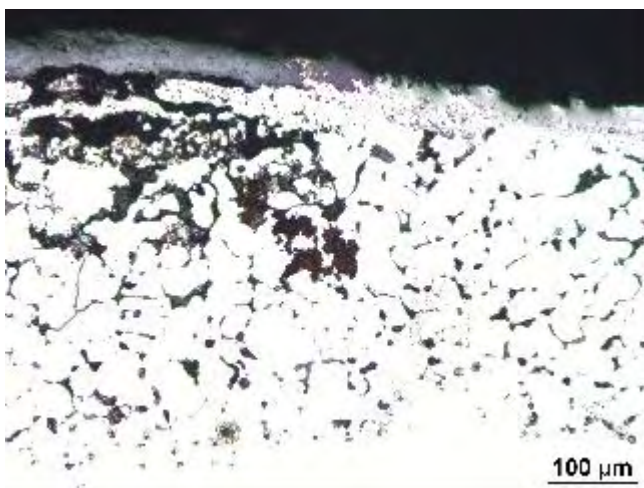
Bei der Korrosion durch Salzschnmelze bei  $600^\circ\text{C}$  und nach 1000h sind keine so deutlichen Unterschiede zwischen beschichtetem und unbeschichtetem Werkstoff erkennbar. Beim **reinen Substratwerkstoff** bildet sich ein mehrere  $100\mu\text{m}$  dicker Bereich, in welchem Oxidschicht- und Salzschnmelzereste nachzuweisen sind. Das darunterliegende Grundmaterial zeigt Auflösungserscheinungen entlang der Korngrenzen. Chlor, Zink, Kalium und Schwefel sind eindeutig nachweisbar. Der beschichtete Werkstoff zeigt teilweise noch Reste einer kompakten Oxidschicht, welche von der Beschichtung herrührt. Das darunterliegende Substrat ist ebenfalls entlang der Korngrenzen angegriffen und zeigt Infiltration von Chlor, Zink, Kalium und Schwefel. Hier findet sich jedoch keine mehrere  $100\mu\text{m}$  dicke Oxid- und Salzschnmelzerestschicht und insgesamt ist der Materialabtrag geringer. Dies bedeutet, dass die Beschichtung den Angriff des Grundwerkstoffs hinauszögert, aber keine vollständige Schutzwirkung gegeben ist.

**Bild 7.47: Reste einer kompakten Oxidschnelze von der Beschichtung und beginnender Angriff des Substratmaterials entlang der Korngrenzen beim beschichteten Werkstoff 1.4016 nach Auslagerung in Salzschnelze bei 600°C für 1000h**

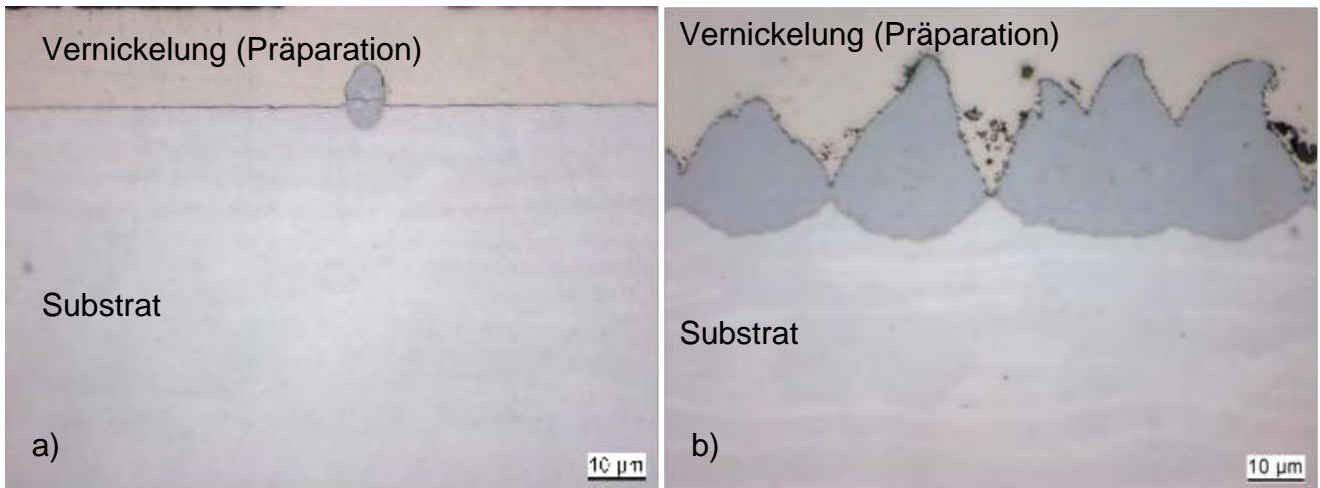
Erste Versuche mit durch den Pinsel aufgetrachten Schlicker zeigen im Falle von Aluminiumpulver suspendiert in Ethanol nur lokale Beschichtung. Die Verwendung einer pulverpackähnlichen Zusammensetzung mit zusätzlichem Aktivator führt zu deutlicher Diffusion, allerdings sind die erhaltenen Schichten sehr inhomogen und immer noch sehr dünn (Bild 7.48).

**Bild 7.48: Vorversuche mit Pinselverfahren: a) lediglich lokale Diffusion nach 10h bei 600°C (Al-Pulver gelöst in Ethanol, Substrat: 1.4301); b) Ausbildung einer ungleichmäßigen und sehr dünnen Diffusionsschicht nach 10h bei 600°C (20%Al/1%NH<sub>4</sub>Cl/78%Al<sub>2</sub>O<sub>3</sub> in Ethanol, Substrat: 1.4301)**

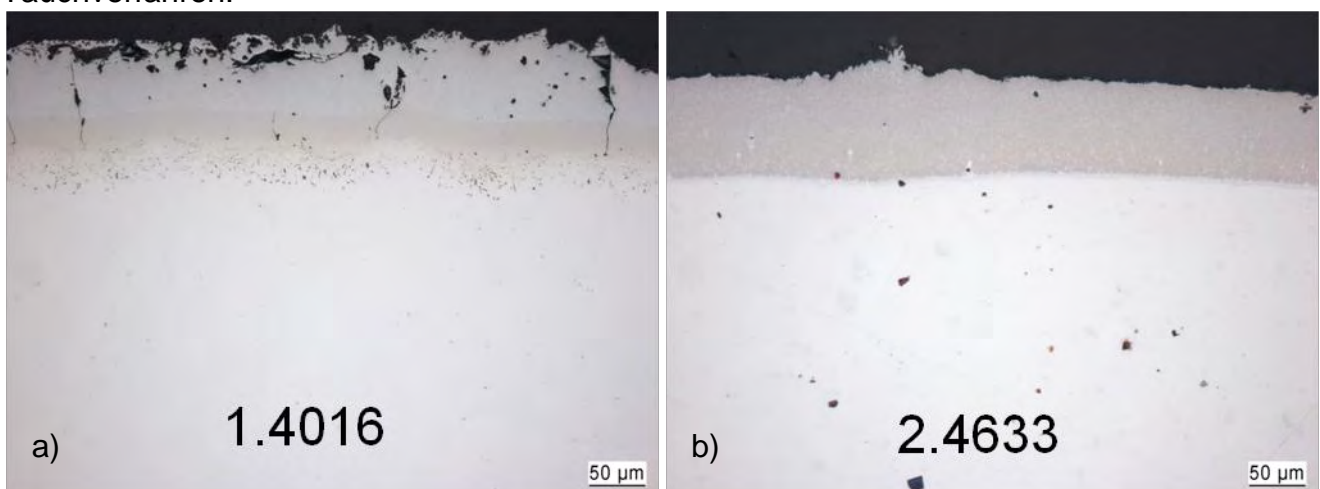
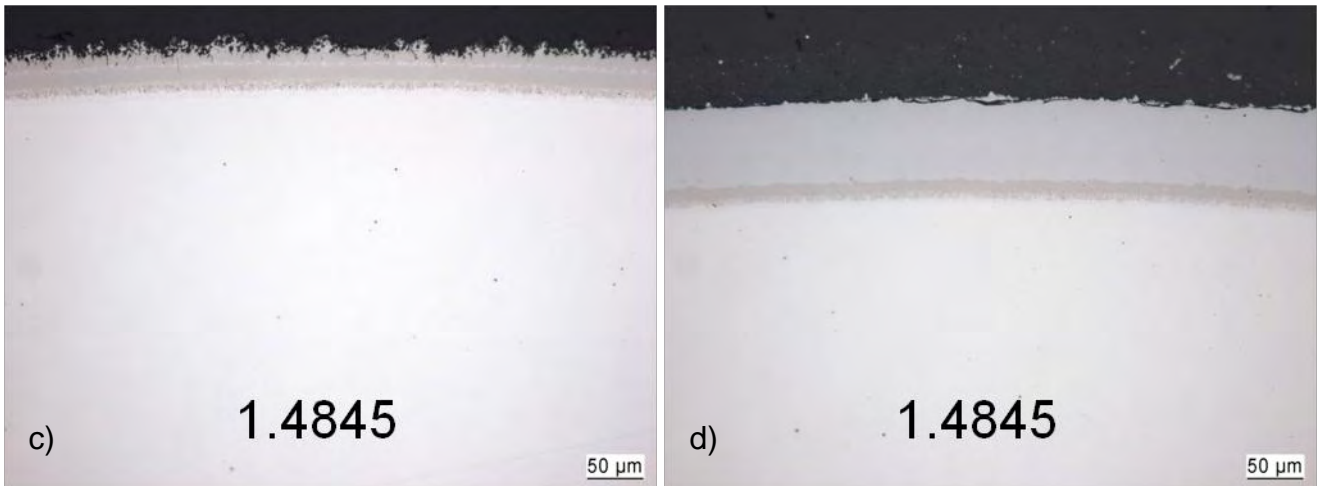
Deshalb wurde in Folge das Spritzverfahren angewendet. Dies ermöglicht eine homogene Beschichtung. Außerdem ist ein hoher Anteil an Aluminiumpulver zusetzbar. Damit können Diffusionsschichten, sowohl mit wasserbasierten als auch mit ethanolbasierten Schlickersystemen erzeugt werden. Beim Werkstoff 1.4016 zeigt sich jedoch Riss- und Porenbildung (ethanolbasierter Schlicker) oder inhomogene Schichtbildung (wasserbasierter Schlicker). Bei den anderen Werkstoffen bilden sich in beiden Fällen homogene Schichten. Die Schichtdicke ist jedoch bei den Austeniten im Falle des ethanolbasierten Schlickers ca. doppelt so tief ( $\approx 60\mu\text{m}$ ) wie bei dem wasserbasierten Schlicker. Beim Nickelbasiswerkstoff 2.4633 ist es genau umgekehrt, hier konnte eine maximale Schichtdicke von ca.  $80\mu\text{m}$  mit dem wasserbasierten Schlicker erzielt werden. Die geschilderten Zusammenhänge sind in Bild 7.49 zu sehen. Die Mitglieder des projektbegleitenden Ausschusses beurteilten das Spritzverfahren in der Anwendung allerdings als zu kostenintensiv. Angeführt wurden hauptsächlich Materialverlust des Schlickers sowie schlechtere Automatisierbarkeit gegenüber dem Tauchverfahren. Somit erfolgte die weitere Entwicklung von Schlickern für das Tauchverfahren.

**Bild 7.49:** a) Bildung einer ungleichmäßigen Diffusionsschicht mit Poren und Rissen beim Werkstoff 1.4016 nach 15h bei 800°C (Al/PVA/Ethanol); b) Bildung einer ca. 80µm dicken, homogenen Diffusionsschicht beim Werkstoff 2.4633 nach 15h bei 800°C (Al/PVA/H<sub>2</sub>O); c) Bildung einer ca. 30µm dicken, homogenen Diffusionsschicht beim Werkstoff 1.4845 nach 15h bei 800°C (Al/PVA/H<sub>2</sub>O); d) Bildung einer ca. 60µm dicken, homogenen Diffusionsschicht beim Werkstoff 1.4845 nach 15h bei 800°C (Al/PVA/Ethanol)

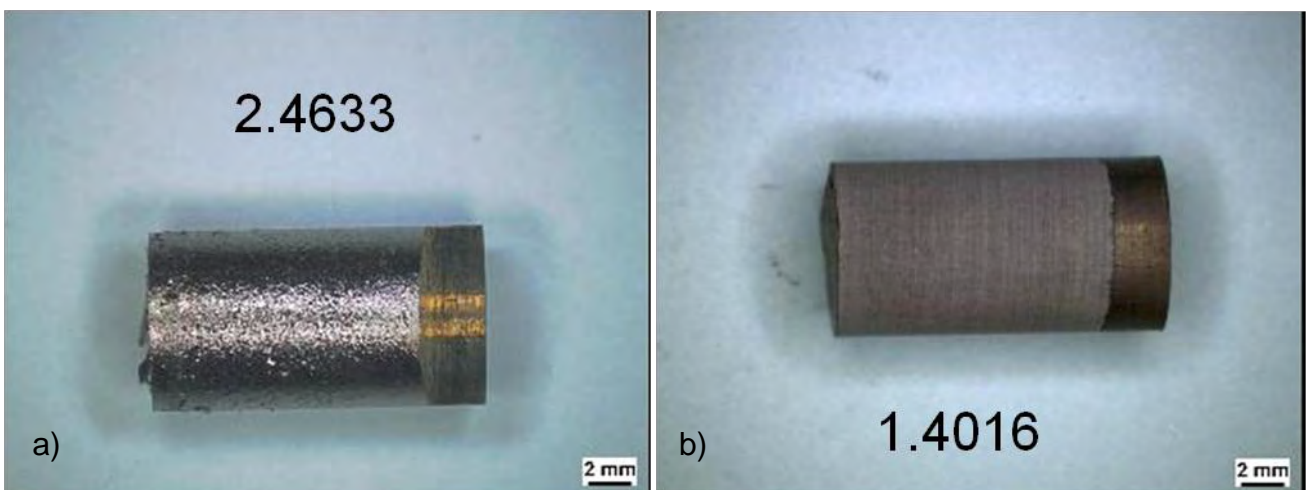
Mittels Tauchschlickern kann eine Schicht auf den Proben homogen abgeschieden werden. Beim anschließenden Diffusionsprozess erfolgt allerdings ähnlich zu den pinselbeschichteten Proben lediglich lokale oder gar keine Diffusion, auch wenn von außen betrachtet die Proben sehr gut beschichtet aussehen. Dasselbe ist bei der Verwendung des kommerziellen Schlickers im Tauchverfahren zu beobachten (Bild 7.50). Dabei ist zu berücksichtigen, dass dieser eigentlich zur Spritzbeschichtung vorgesehen ist.

**Bild 7.50:** Im Tauchverfahren beschichtete Proben, nach dem Diffusionsprozess ist die Beschichtung noch gut zu erkennen; a) Werkstoff 2.4633, 2x getaucht in Al/PVA/H<sub>2</sub>O, Diffusion 3h bei 700°C; b) Werkstoff 1.4016, kommerzieller Schlicker, 1x getaucht, Diffusion 1,5h bei 560°C (Prozessparameter nach Herstellerangabe)

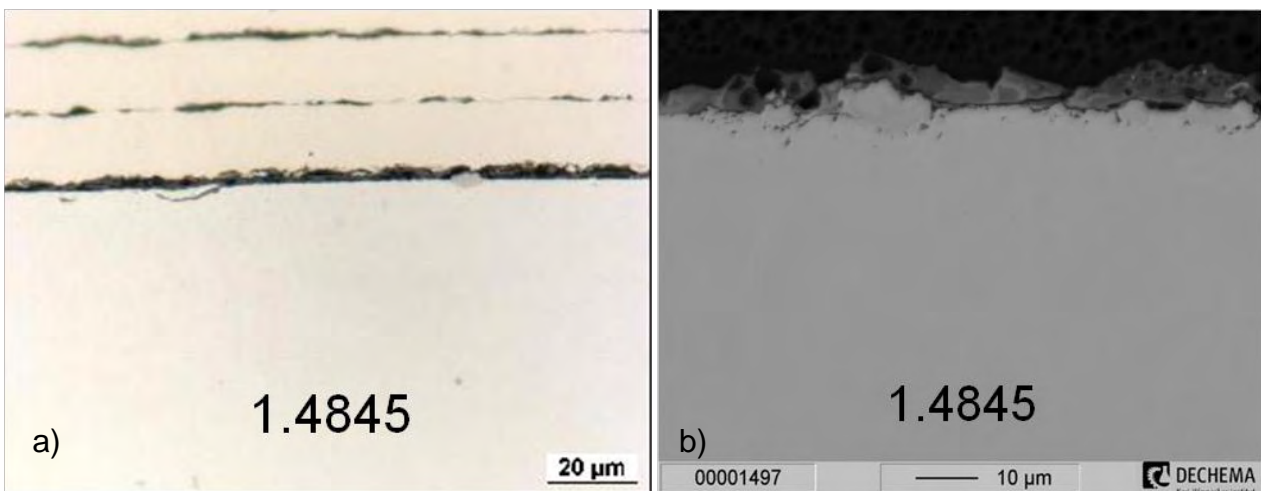
Auch die Verwendung von verschiedenen Korngrößen des beigefügten Aluminiumpulvers und zweimaliges Tauchen brachten keine wesentliche Verbesserung. Es gibt zwei Ursachen für das schlechte Diffusionsverhalten der Tauchschlicker. Zum Einen muss bei Tauchschlickern mit wesentlich geringeren Al-Gehalten gearbeitet werden, um

Tropfenbildung zu verhindern und eine gleichmäßige Schichtdicke über die gesamte Probe zu erzielen. Zum Anderen kommt es durch Restsauerstoff im Schutzgas zur Oxidation des Al-Pulvers bevor dieses eindiffundieren kann. Die aufgebrauchte Schichtdicke ist auch wesentlich geringer als beim Spritzen. Zum anderen behindert Restsauerstoff im Schutzgas die Diffusion durch Oxidierung des Aluminiums. Mittels Titanspänen als Sauerstofffänger beim Gaseinlass kann zwar die Diffusion von Aluminium in die Substrate gesteigert werden, allerdings ist die vorhandene Menge an Aluminium im Schlicker zu gering um homogene Diffusionsschichten zu erzeugen. Bild 7.51 und Bild 7.52 veranschaulichen die beschriebenen Gegebenheiten. Aufgrund dieser Ergebnisse erfolgten keine Korrosionsuntersuchungen mit Schlickersystemen.

**Bild 7.51:** Im Tauchverfahren beschichtete Proben nach dem Diffusionsprozess, teilweise sind lokale Diffusion und Reste der Schlickerschicht erkennbar; a) Werkstoff 1.4845, 1x getaucht in Al/PVA/H<sub>2</sub>O, Diffusion 3h bei 700°C; b) Werkstoff 1.4845, kommerzieller Schlicker, 1x getaucht, Diffusion 1,5h bei 560°C (Prozessparameter nach Herstellerangabe)

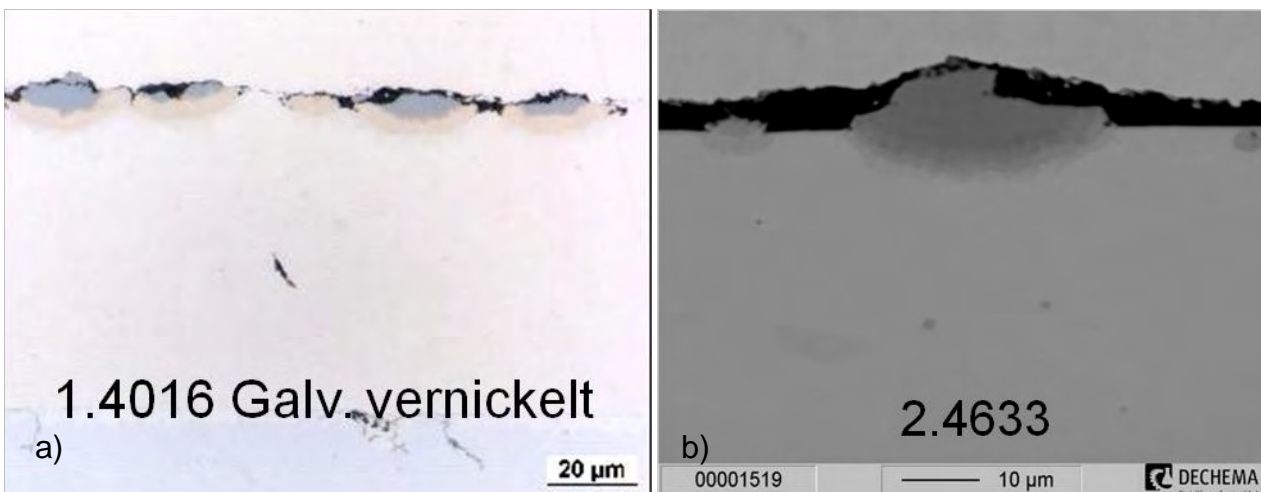
**Bild 7.52:** Im Tauchverfahren beschichtete Proben nach dem Diffusionsprozess (700°C, 3h) mit Titanspänen als Sauerstofffänger; es ist vermehrt lokale Diffusion erkennbar, allerdings ist immer noch keine durchgehende, ausreichend dicke Diffusionsschicht erzielbar, da beim Tauchen zu wenig Aluminium in der aufgebrauchten Schicht ist; a) Werkstoff 1.4016 (galvanisch vernickelt für 24h); b) Werkstoff 2.4633

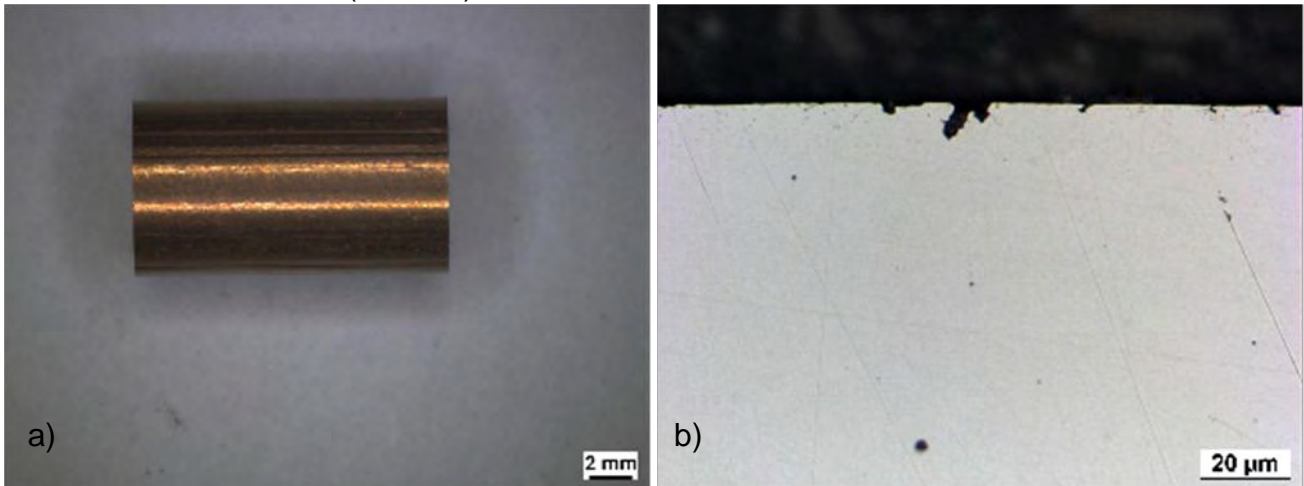
Die Beschichtungen der Ankerstifte im Sol-Gel-Verfahren sind an einer Verfärbung des Werkstoffs zu erkennen. Da die Schichtdicke, wie im Kapitel Experimentelles beschrieben, deutlich unter  $1\mu\text{m}$  beträgt, sind sie im Lichtmikroskop nicht nachweisbar (Bild 7.53). Die Beschichtung mit  $\text{Al}_2\text{O}_3$  hingegen ist deutlich zu erkennen. Bei den austenitischen Werkstoffen kommt es jedoch zu Abplatzungen, was bei 1.4016 nicht zu erkennen ist (Bild 7.54). Dies ist auf die deutlichen Unterschiede im thermischen Ausdehnungskoeffizienten zwischen  $\text{Al}_2\text{O}_3$  und den Austeniten und den geringeren Unterschied zum Ferriten zurückzuführen (Bild 3.7).

**Bild 7.53:**  $\text{SiO}_2$ -Sol-Gel-beschichtetes Ankerstiftstück, goldene Verfärbung des Werkstoffs ist erkennbar (a); im Lichtmikroskop ist keine Schicht zu erkennen (b)

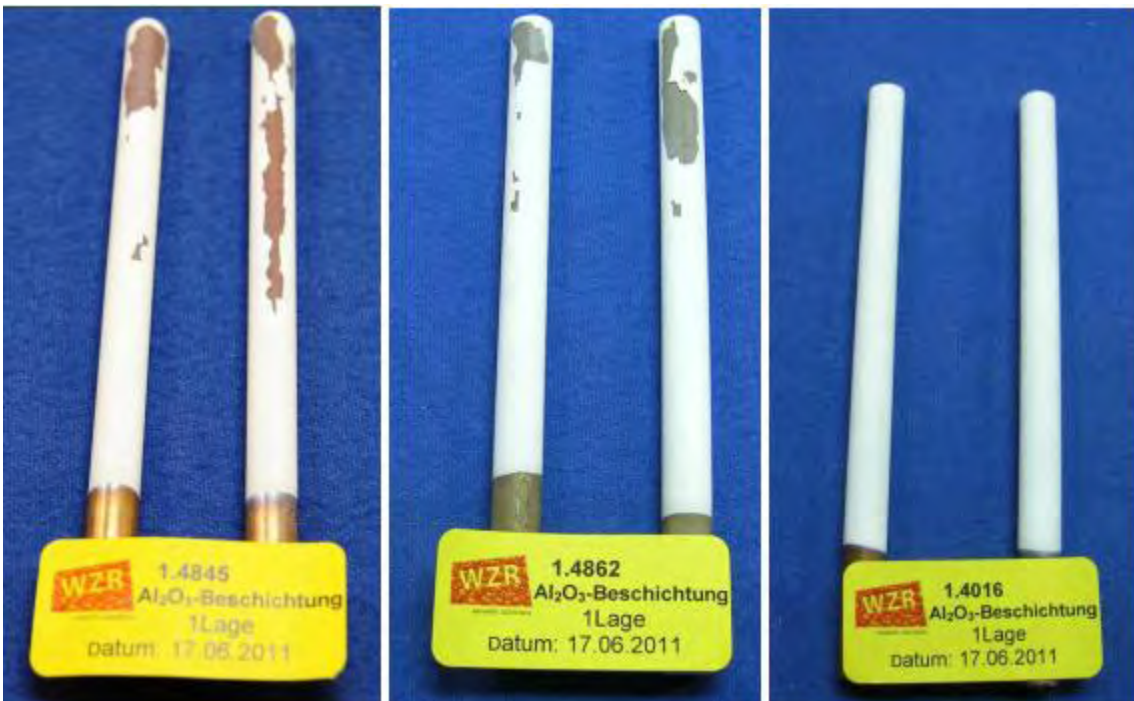
**Bild 7.54:** Mit  $\text{Al}_2\text{O}_3$  im Sol-Gel-Verfahren beschichtete Ankerwerkstoffe; die austenitischen Werkstoffe zeigen Abplatzungen, der ferritische (rechts) nicht

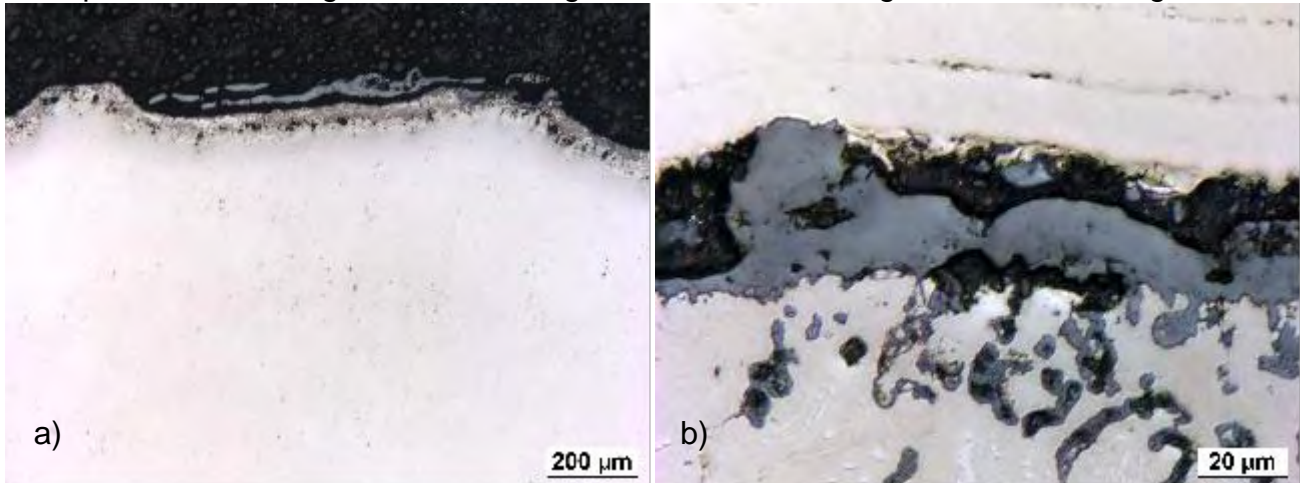
Nach Auslagerung in  $\text{N}_2 - 9\% \text{O}_2 - 2,5\text{g/m}^3 \text{HCl} - 1,3\text{g/m}^3 \text{SO}_2$  bei  $800^\circ\text{C}$  zeigen alle Beschichtungsvarianten ähnliches Verhalten zu unbeschichteten Proben. Auch die Proben welche lediglich 300h ausgelagert waren zeigen Oxidschichtbildung und Angriff im Randbereich, was in Folge zu Abplatzung und Abtrag des Grundmaterials führt. Es ist somit keine wesentliche Verbesserung gegenüber unbeschichteten Werkstoffen erkennbar. Exemplarisch sind die geschilderten Gegebenheiten in den folgenden Bildern dargestellt.

**Bild 7.55:** Lose haftende Oxide und ungleichmäßiger Abtrag des Substratmaterials am Werkstoff 1.4845 nach 1000h Auslagerung in  $\text{N}_2 - 9\% \text{O}_2 - 2,5\text{g/m}^3 \text{HCl} - 1,3\text{g/m}^3 \text{SO}_2$  bei  $800^\circ\text{C}$ ; sowohl die ehemalige  $\text{SiO}_2$ -Sol-Gel-Beschichtung (a) als auch die ehemalige  $\text{ZrO}_2$ -Sol-Gel-Beschichtung (b) ist nicht mehr erkennbar, das Material ist schon tief abgetragen

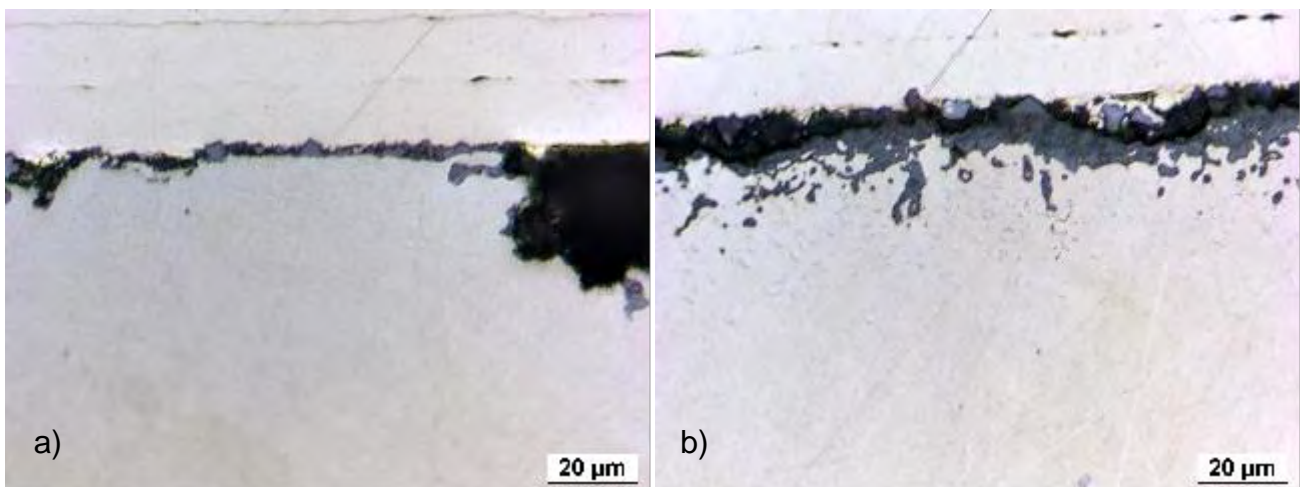
**Bild 7.56:** Lose haftende Oxide und ungleichmäßiger Abtrag des Substratmaterials am Werkstoff 1.4016 (a) und am Werkstoff 1.4862 (b) nach 300h Auslagerung in  $\text{N}_2 - 9\% \text{O}_2 - 2,5\text{g/m}^3 \text{HCl} - 1,3\text{g/m}^3 \text{SO}_2$  bei  $800^\circ\text{C}$ ; sowohl die ehemalige  $\text{ZrO}_2$ -Sol-Gel-Beschichtung (a) als auch die ehemalige  $\text{Al}_2\text{O}_3$ -Sol-Gel-Beschichtung (b) ist nicht mehr erkennbar

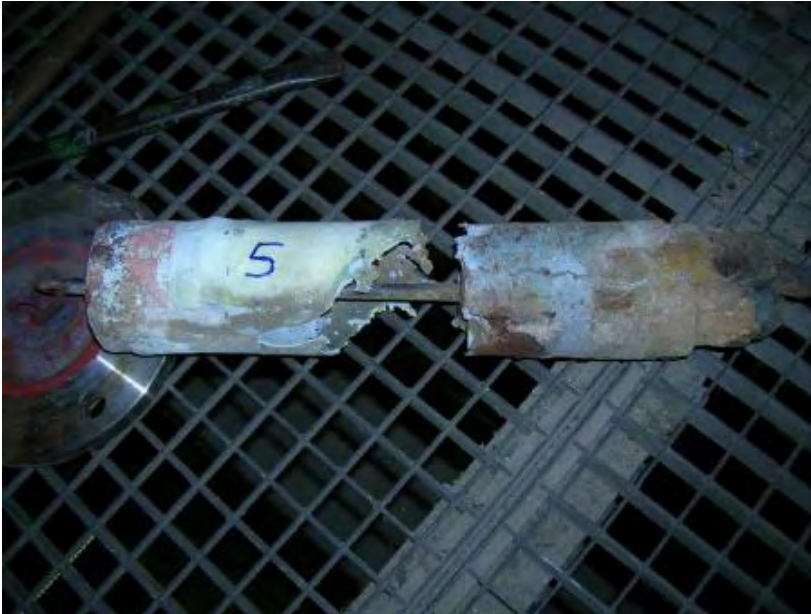
Bei den in Rohren eingebauten Anker in der MVA Bonn war nach dem Einsatz der Versuchsaufbau teilweise zerstört (Bild 7.59) und es konnten nicht alle Anker geborgen werden. Die für die Untersuchung heranzuziehenden Proben sind in Tabelle 7.1 zusammengefasst.

Bild 7.59: Ausbau der Anker der MVA Bonn; Teile des Versuchsaufbaus sind nicht mehr vorhanden
