# Schlussbericht

geförderten Vorhaben **16078 N**

***Entwicklung korrosionsbeständiger Schichten für Verankerungssysteme von feuerfesten  
Auskleidungen für aggressive Hochtemperaturumgebungen***

Abschlussbericht zum IGF- Vorhaben 16078N

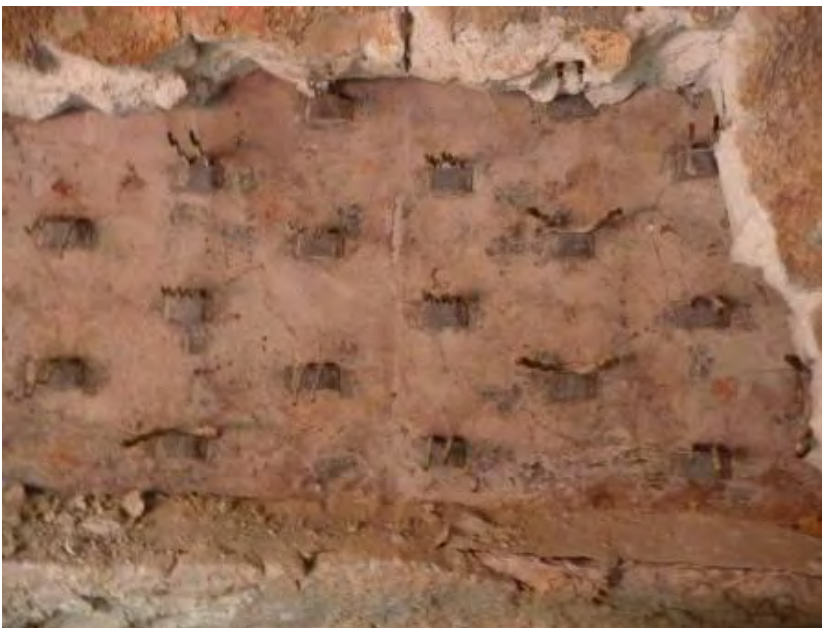
Trotz sorgfältiger Planung der Ankerpositionen war es beim Ausbruch im Zementwerk Wittekind nicht mehr möglich, die Anker zuzuordnen (Bild 7.60). Von den geborgenen Ankern wurden acht untersucht. Aufgrund der Untersuchungsergebnisse können diese nun den Basiswerkstoffen zugeordnet werden (Tabelle 7.2).

Bild 7.60: Ausbruch der Anker im Zementwerk Wittekind

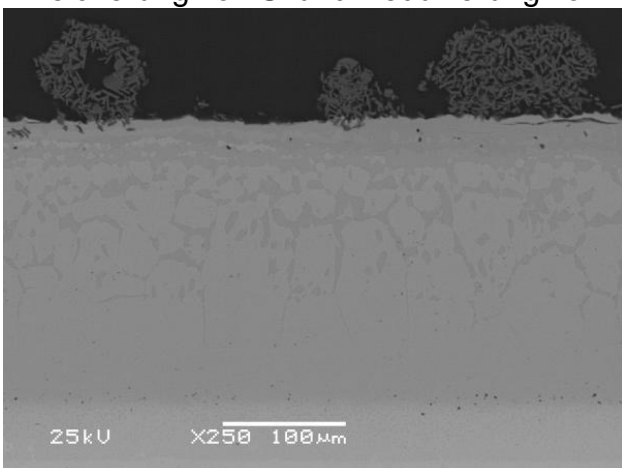
Bild 7.61: Al-Beschichtung auf einem Anker aus 1.4845

Die Beschichtung auf 1.4845 ist durch eine Randzone von ca. 200µm zu erkennen (Bild 7.61). Sie kann in zwei Zonen unterteilt werden: eine äußere ca. 30µm breite Zone, in der Al angereichert ist und die darunter liegende Reaktionszone, in der Al zusammen mit Cr, Ni und Fe aus dem Basiswerkstoff vorliegt. Auf der Oberfläche finden sich Agglomerate aus Aluminiumoxid. Unter der Randzone findet sich eine weitere Zone (ca. 50µm), in der es zur Anreicherung von Si und Reduzierung von Ni kommt.

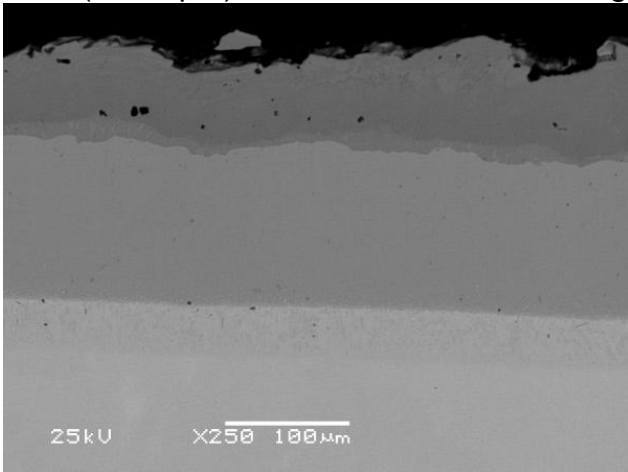
**Bild 7.62: Al-Beschichtung auf einem Anker aus 1.4862**

Die Beschichtung auf 1.4862 ist auch durch eine Randzone von ca. 200µm zu erkennen (Bild 7.62). Sie kann ebenfalls in zwei Zonen unterteilt werden: eine äußere ca. 75µm breite Zone, in der Al angereichert ist, und die darunter liegende Reaktionszone, in der Al im

Basiswerkstoff gelöst vorliegt. Unter der Randzone kommt es auch hier zu einer weiteren Zone (ca. 50µm), in der es zur Anreicherung von Si und Reduzierung von Ni kommt.

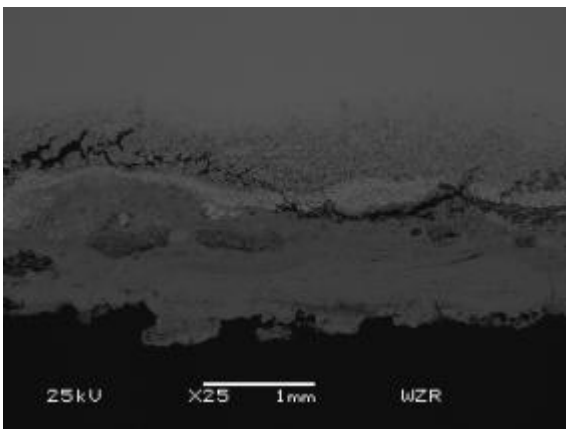
Der Anker aus 1.4845 zeigt eine etwa 1mm breite Oxidationszone (Bild 7.63). Die Oxide bestehen vorwiegend aus Silizium, Eisen und Chrom, die sich von außen nach innen in dieser Reihenfolge anordnen. Nickel ist im Oxid selbst nicht anzutreffen, jedoch unter der Oxidschicht zu beobachten. In dieser Zone findet sich auch Schwefel, der darunter auch ins Grundmaterial eindringt. Aluminium findet sich nicht in der Randzone. Letzterer Befund ist etwas befremdlich, so dass sich die Frage stellt, ob es sich hier nicht doch um eine unbeschichtete Vergleichsprobe gehandelt hatte. Wenn nämlich Oxide des Eisens und Chroms angetroffen werden (s.o.), ist der Sauerstoffpartialdruck mit Sicherheit hoch genug, um das thermodynamisch wesentlich stabilere Aluminiumoxid zu bilden, wenn Aluminium aus dem Coating vorhanden ist. Es könnte darüber spekuliert werden, dass das ursprüngliche Coating durch Korrosion stark geschädigt war und beim Ausbau verloren gegangen ist. Dieser Fall erscheint allerdings nicht sehr wahrscheinlich, da auf jeden Fall das in der Metallrandzone eindiffundierte Aluminium noch nachweisbar sein müsste.

**Bild 7.63: Anker des Werkstoffs 1.4845 nach dem Einsatz in der MVA Bonn; ob es sich um einen beschichteten Anker handelt ist fraglich**

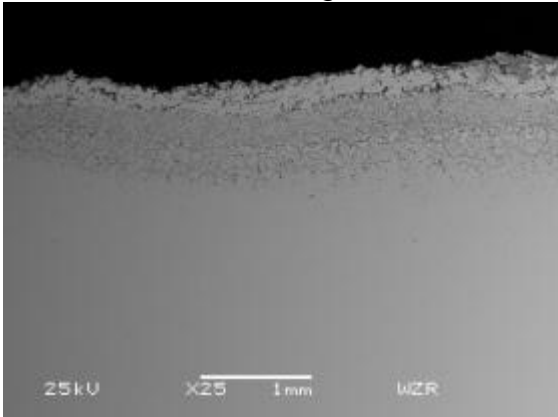
Der Anker aus 1.4862 (Bild 7.64) zeigt eine etwa 1mm breite Randzone, die auch Oxide enthält. Die Zone ist geprägt durch die Anreicherung von Nickel. Aluminium findet sich nicht in der Randzone. Hier gilt vermutlich das Gleiche wie für die Probe des Werkstoffs 1.4845.

**Bild 7.64: Anker des Werkstoffs 1.4862 nach dem Einsatz in der MVA Bonn; ob es sich um einen beschichteten Anker handelt ist fraglich**

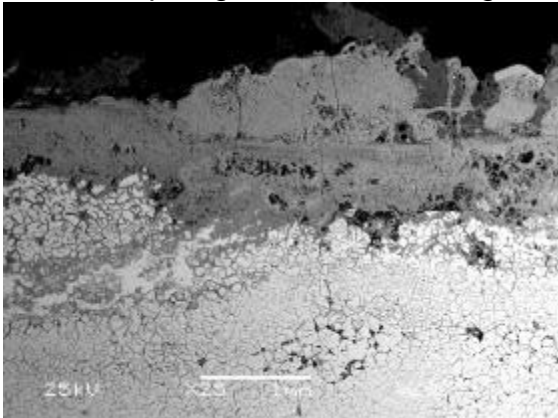
Der zweite Anker aus 1.4862 (Bild 7.65) entspricht in der Ausprägung der Oxidzone der Beschreibung für den Anker 1.4845. Auf der Oxidzone kann Al nachgewiesen werden, was auf die ursprüngliche Beschichtung zurückgeführt wird.

**Bild 7.65: Zweiter Anker (beschichtet) des Werkstoffs 1.4862 nach dem Einsatz in der MVA Bonn**

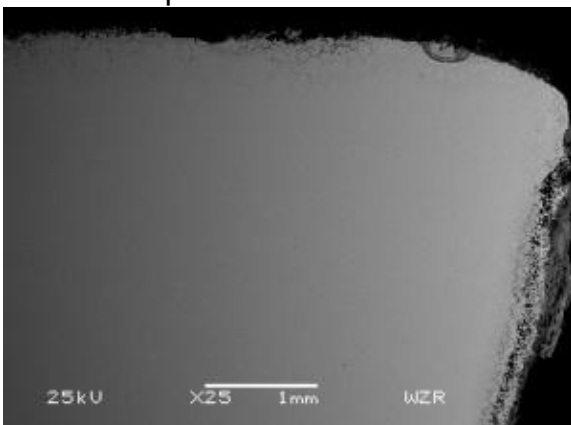
**Bild 7.66: Anker des Werkstoffs 2.4856 nach dem Einsatz in der MVA Bonn**

Der Anker aus 2.4856 zeigt nur eine geringe Veränderung der Randzone, es ist jedoch ungleichmäßiger Abtrag zu erkennen (Bild 7.66). Nickel und Chrom oxidieren in einer Zone von ca. 200µm. Darunter findet sich Schwefel, der zur Bildung von Cr-Ni-Sulfiden führt.

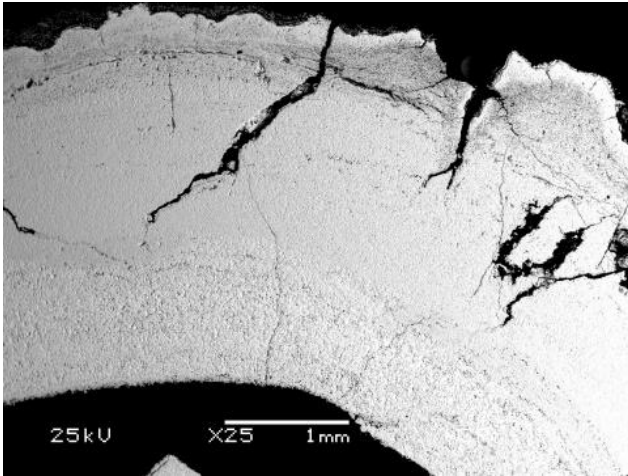
**Bild 7.67: Anker des Werkstoffs 2.4633 nach dem Einsatz in der MVA Bonn**

Der Anker aus 2.4633 (Bild 7.67) zeigt auch im Randbereich noch Aluminium. Das Gefüge des Grundmaterials ist durch Oxidbildung aufgelockert, und es ist eine starke Rissbildung zu beobachten.

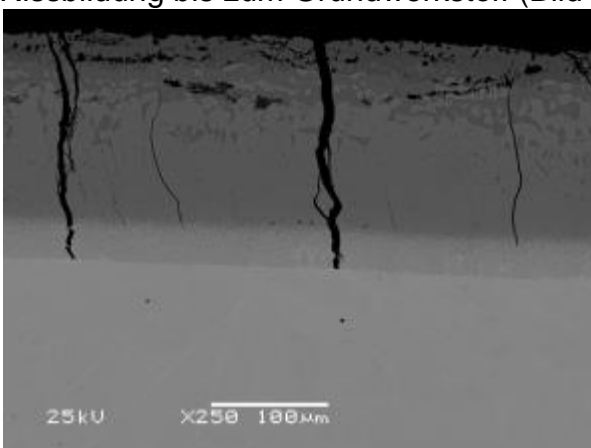
**Bild 7.68: Al-Beschichtung auf einem Anker aus 1.4845**

Die Randzone auf 1.4845 entspricht der bereits oben (MVA Bonn Ausgangszustand) beschriebenen. Hier ist sie jedoch etwas dünner ausgebildet, und es zeigt sich eine starke Rissbildung bis zum Grundwerkstoff (Bild 7.68).

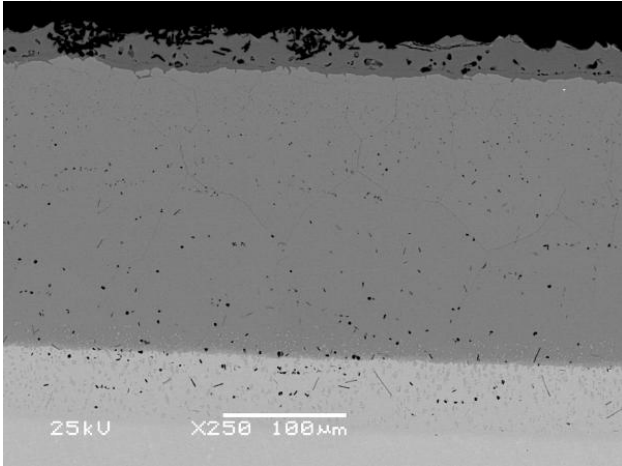
**Bild 7.69: Al-Beschichtung auf einem Anker aus 1.4862**

Die Randzone der Beschichtung auf 1.4862 entspricht nicht der oben (MVA Bonn Ausgangszustand) beschriebenen. Sie kann zwar auch in zwei Zonen unterteilt werden, aber die äußere – in der Al angereichert ist – ist hier nur 30μm breit und die darunterliegende

Reaktionszone, in der Aluminium zusammen mit Chrom, Nickel und Eisen aus dem Basiswerkstoff vorliegt, zeigt ein Rissmuster (Bild 7.69). Auf der Oberfläche finden sich Agglomerate aus Aluminiumoxid. Unter der Randzone kommt es zu einer weiteren Zone (ca. 80µm), in der es zur Anreicherung von Silizium und Reduzierung von Nickel kommt. Insgesamt wirkt die Reaktionszone hier poröser und inhomogener.

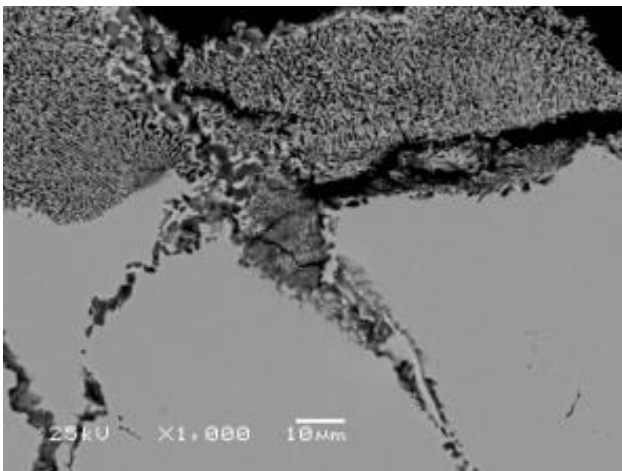
**Bild 7.70: Anker des Werkstoffs 1.4845 nach dem Einsatz im Zementwerk Wittekind**

Die Ergebnisse der REM/EDX-Untersuchung sind im Anhang „Anker aus Zementwerk Wittekind nach dem Einsatz“ dargestellt. Der Angriff auf die Anker war aufgrund der relativ kurzen Einsatzdauer gering. Die 2.4658-Anker zeigen eine dünne Oxidzone und gute Beständigkeit. Die auffälligste Schädigung zeigt 1.4845 (Bild 7.70). Hier ist eine Rissbildung unterhalb der Oxidationszone zu sehen.

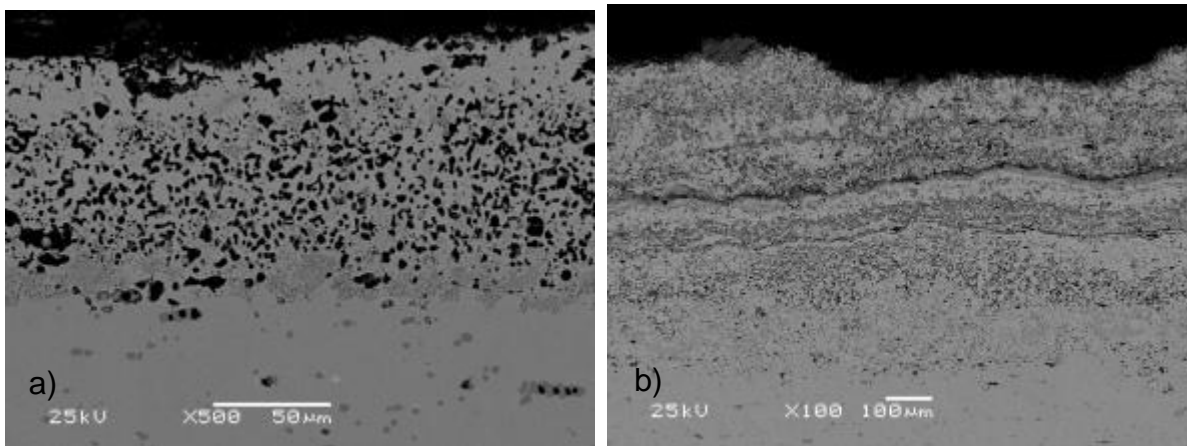
Im Falle des Ankerwerkstoffs 2.4633 ist ein deutlicher Unterschied zwischen beschichteten und unbeschichteten Ankern zu erkennen (Bild 7.71). Ohne Beschichtung bildet sich eine poröse Oxidschicht aus. Die Beschichtung dagegen führt zu dichten Randzonen mit reduzierter Oxidation. Anhand von Mappingaufnahmen ist deutlich zu erkennen, dass Chlor

**Bild 7.71: Anker des Werkstoffs 2.4633 nach dem Einsatz im Zementwerk Wittekind; a) unbeschichtet, b) beschichtet**

nur in die Beschichtung gelangt, aber im Grundwerkstoff nicht nachgewiesen wird.

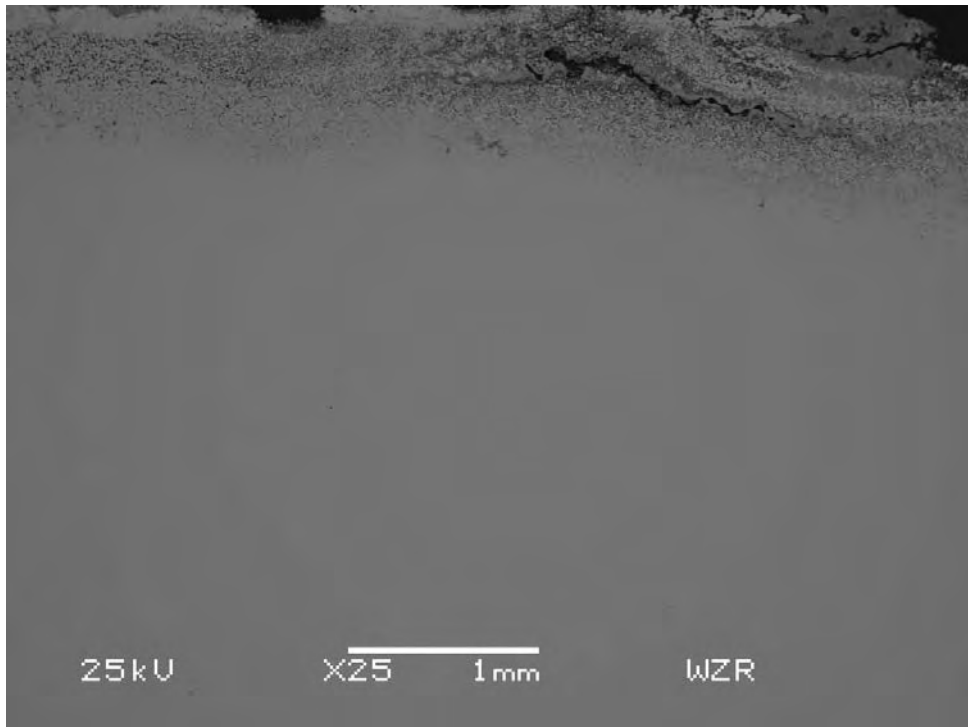
Abbildung 2: Übersicht (x25, BSE).

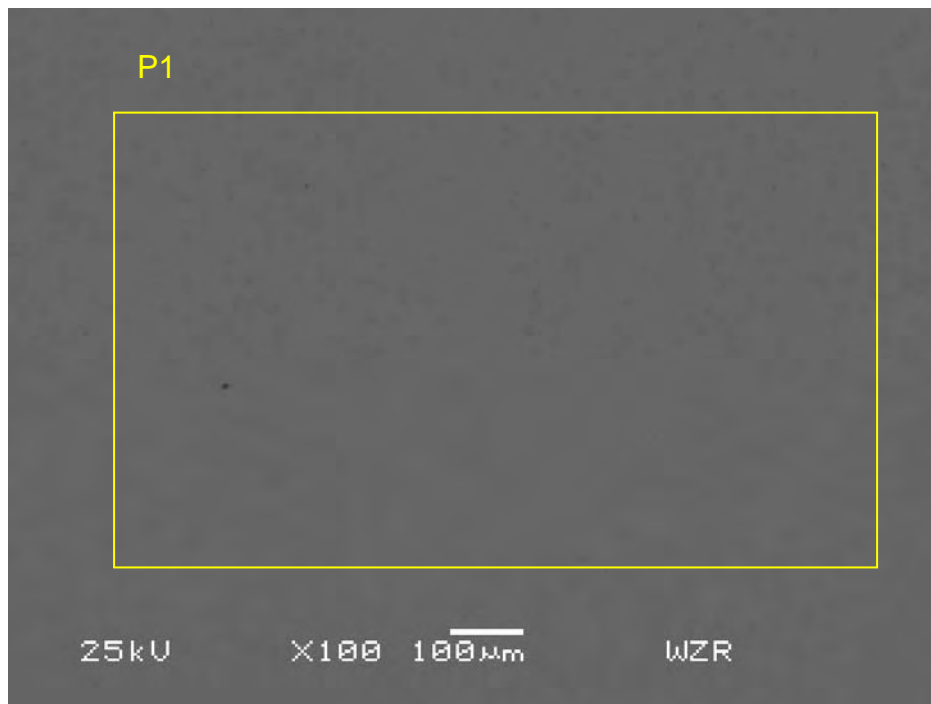
Abbildung 3: Übersicht Ankermitte (x100, BSE) + EDX-Analysen (Angaben in Ms.-%).

Si	Cr	Fe	Mn	Ni
P 1	0,4	23,8	53,5	2,3	19,9

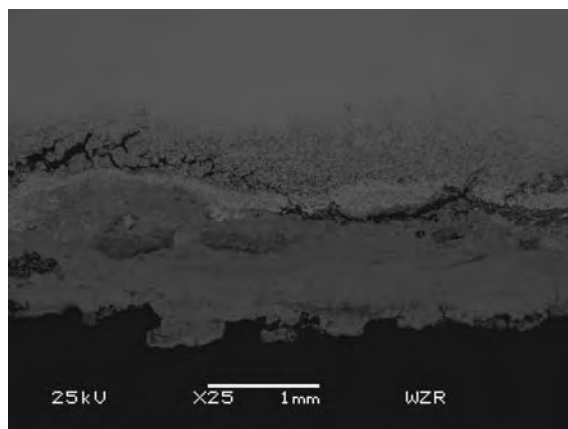
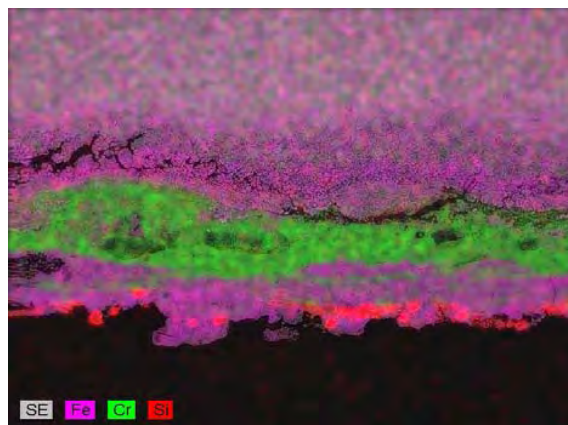
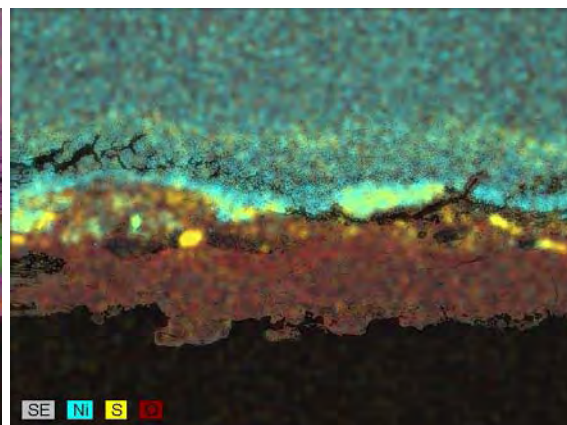
Abbildung 4: Übersicht Randbereich (x25, BSE) + Elementmapping.

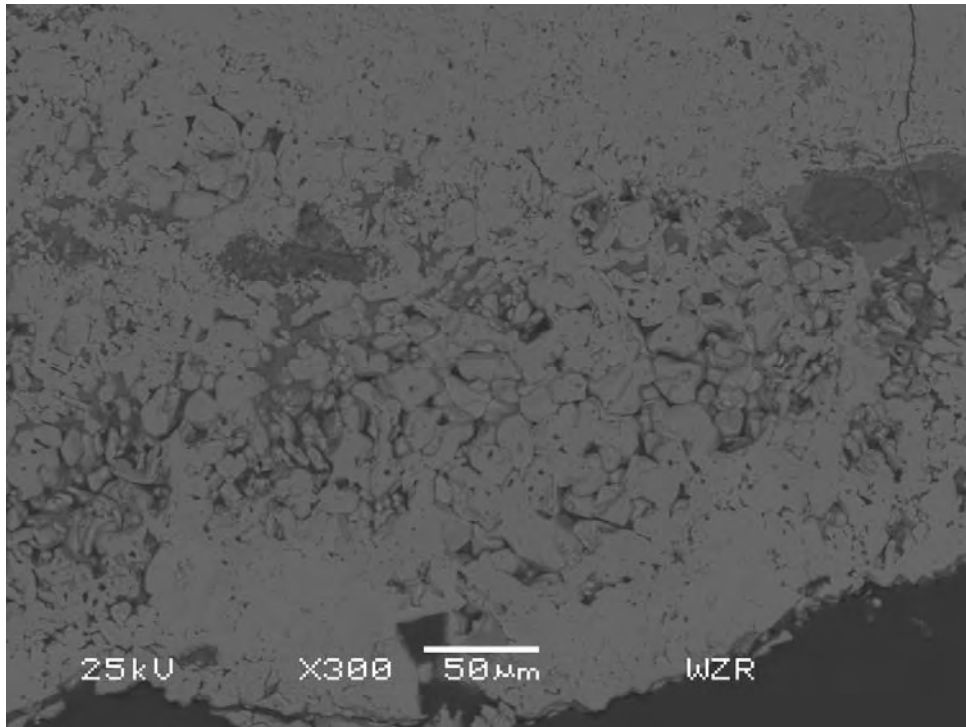
Abbildung 5: Detail der oberen Abbildung, äußere Randzone (x300, BSE).

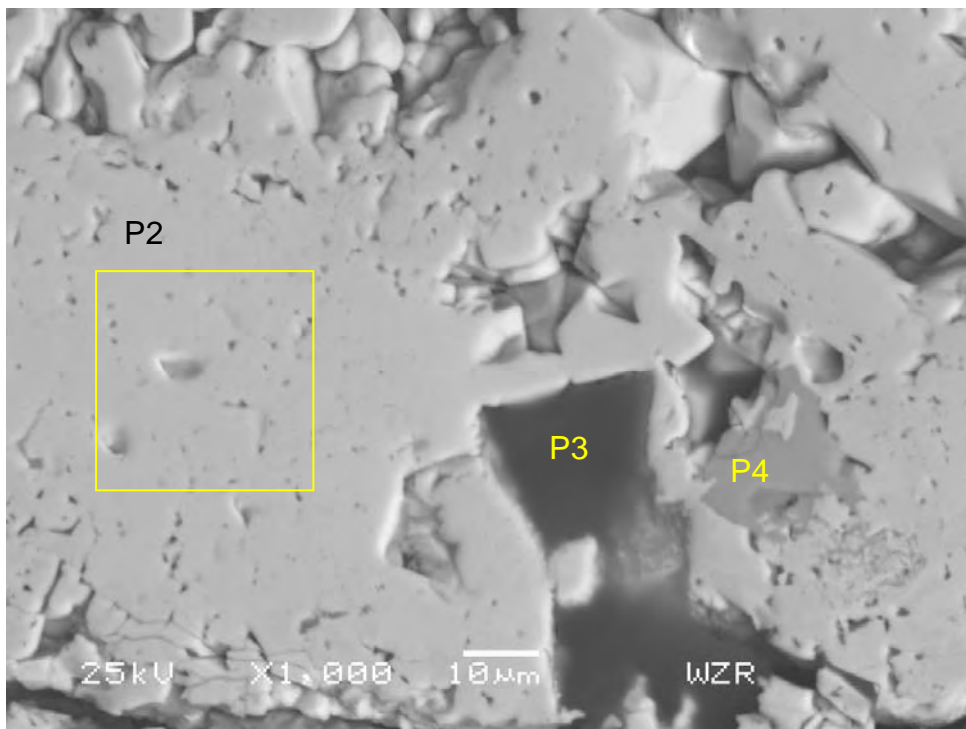
Abbildung 6: Detail der oberen Abbildung (x1000, Shadow) + EDX-Analysen (Angaben in Ms.-%).

Si	Cr	Mn	Fe	Ni	Zn	Cl	Al	P	Ca	O	C
P 2	0,3	1,9	21,2	37,9	7,5	1,8					29,4	
P 3			10,1	7,7			0,3				22,0	59,9
P 4	16,1	0,0	5,6	20,4				0,2	0,3	20,5	36,9

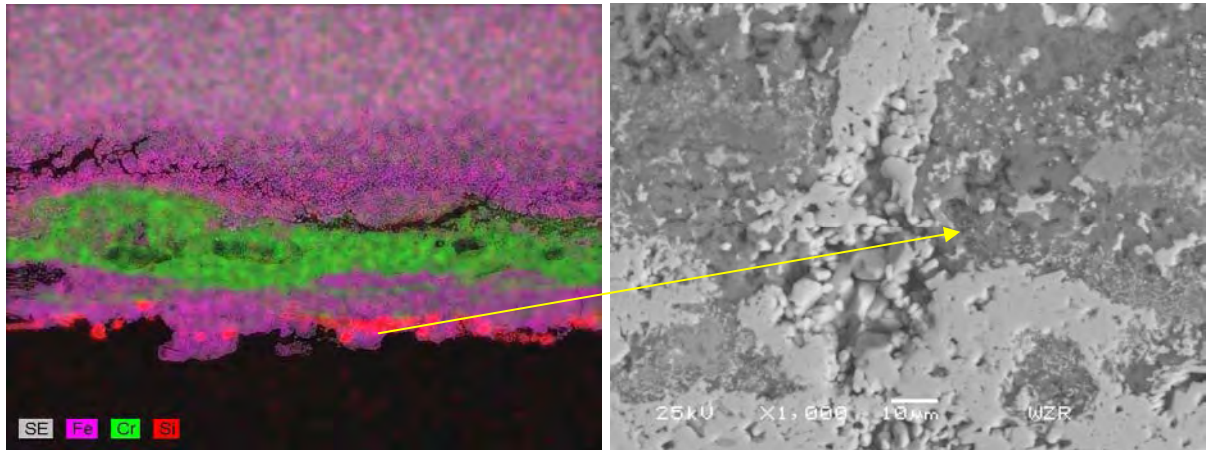
Abbildung 7: Detail der linken Abbildung (x1000, Shadow).

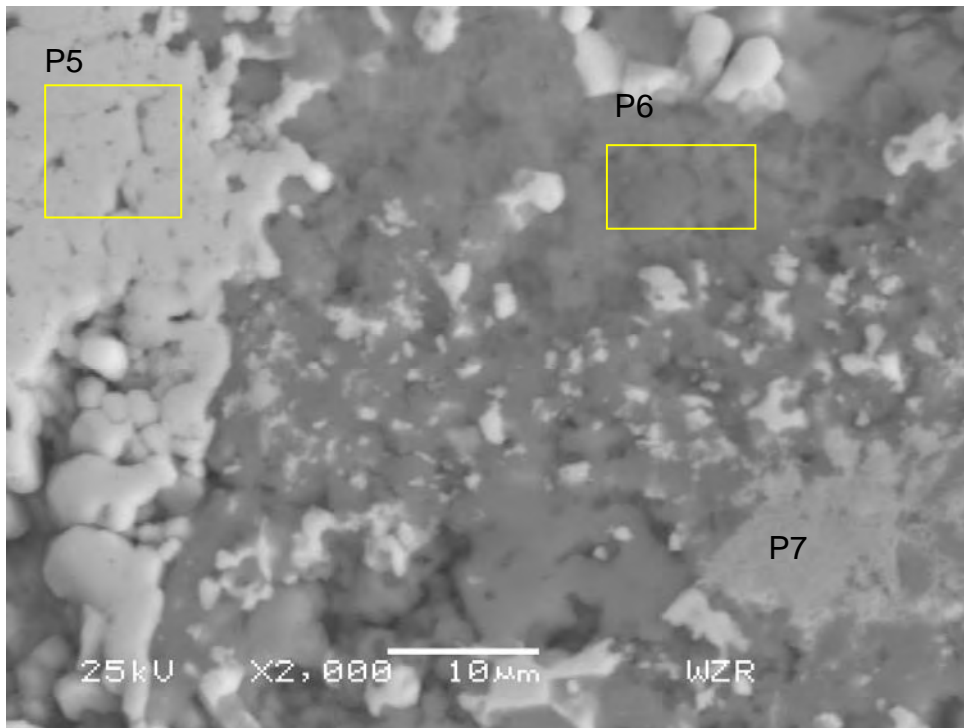
Abbildung 8: Detail der oberen Abbildung (x2000, Shadow) + EDX-Analysen (Angaben in Ms.-%).

Al	Si	S	K	Ca	Cr	Fe	Na	P	Mn	O
P 5		0,3	0,1	0,2	0,1	8,2	56,8				34,3
P 6	4,1	20,9	5,9	5,6	6,0	1,6	13,4	0,7	0,4	0,2	41,3
P 7	14,5	1,8	0,5	0,8	0,3	35,4	1,8	0,8	0,2	0,3	43,5

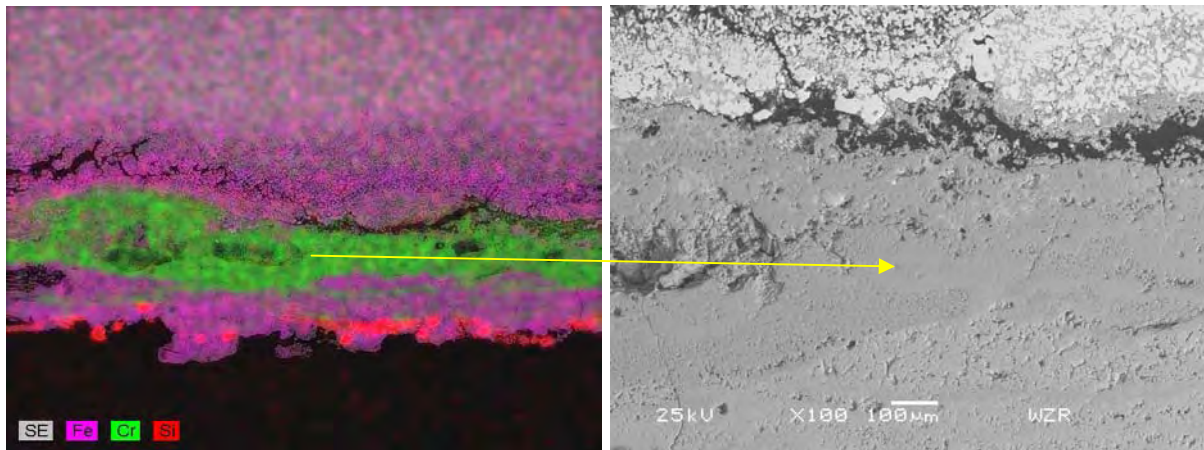
Abbildung 9: Detail der linken Abbildung (x100, Shadow).

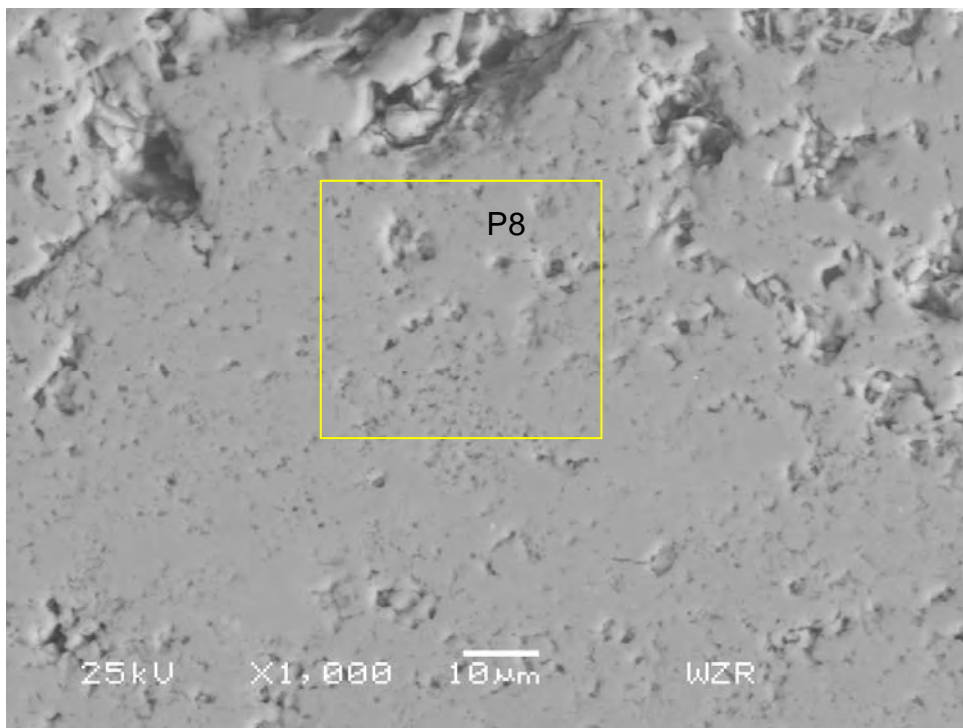
Abbildung 10: Detail der oberen Abbildung (x1000, Shadow) + EDX-Analysen (Angaben in Ms.-%).

Si	S	Cr	Fe	Mn	Cl	O
P 8	0,7	0,3	51,7	1,5	0,4	0,0	45,5

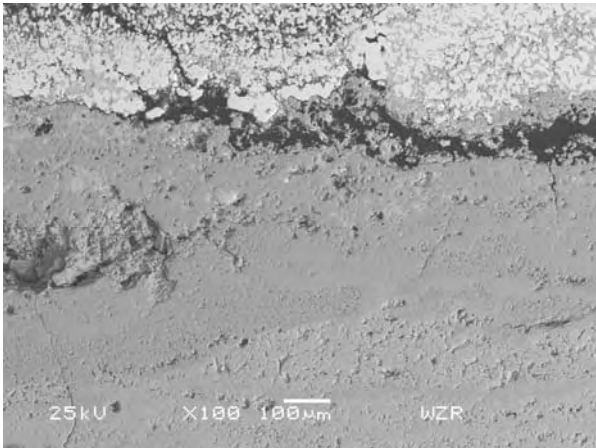
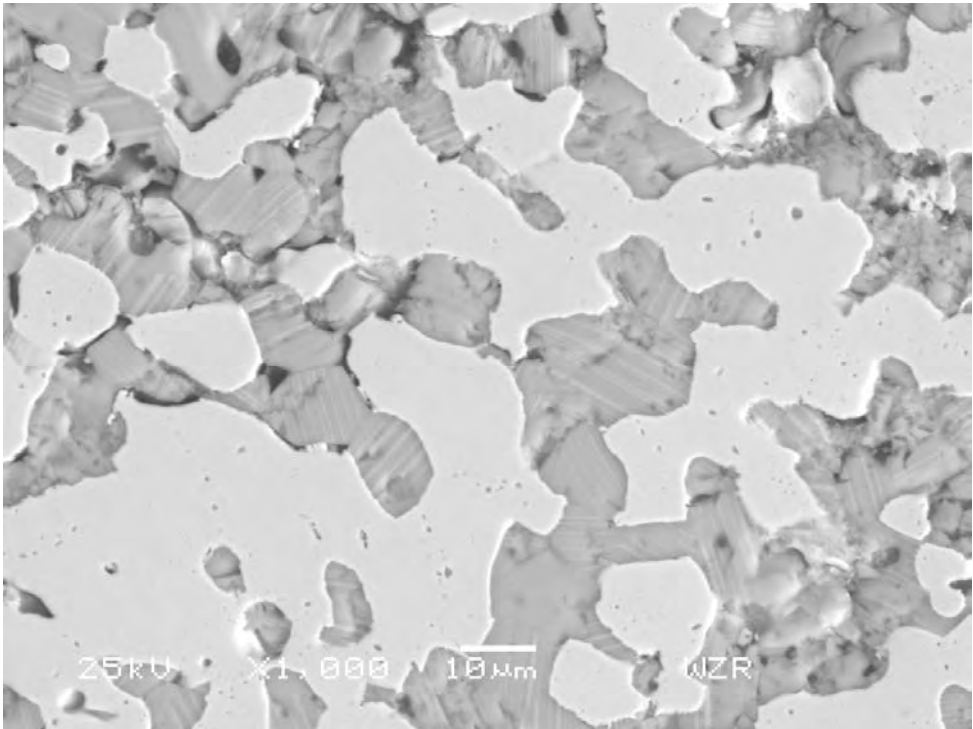
Abbildung 11: Detail der oberen Aufnahme (x1000, Shadow).

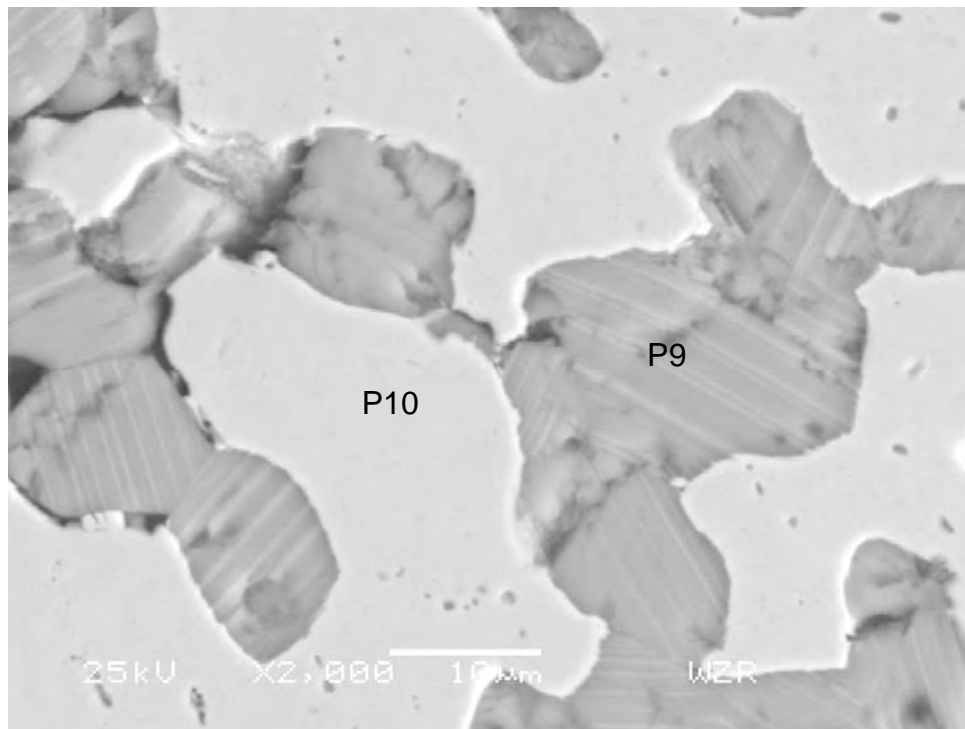
Abbildung 12: Detail der oberen Abbildung (x2000, Shadow) + EDX-Analysen (Angaben in Ms.-%).

S	V	Cr	Fe	Ni	Cu
P 9	47,1	0,6	27,1	23,7	0,7	0,8
P 10	0,3		1,6	41,7	56,4

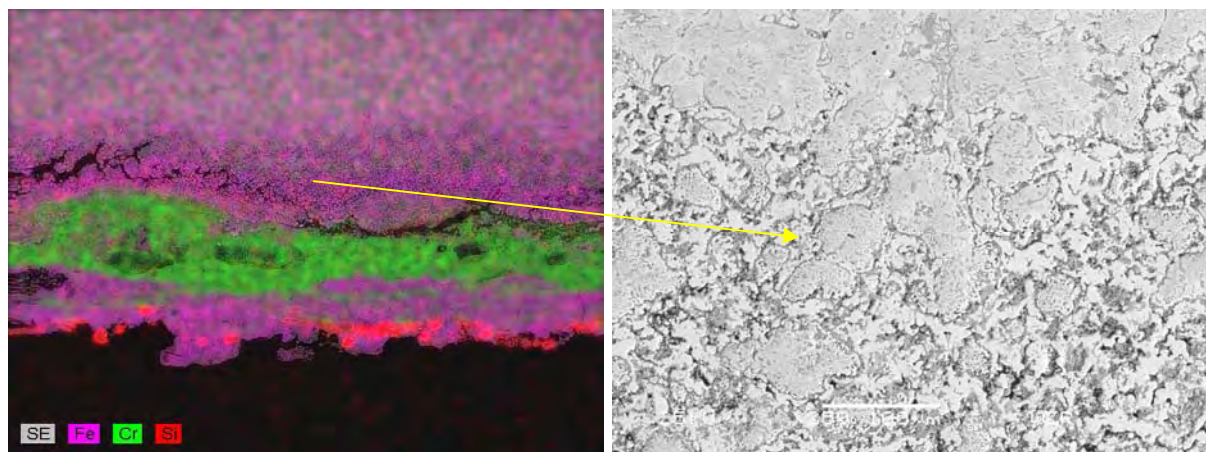
Abbildung 13: Detail der linken Aufnahme (x250, Shadow).

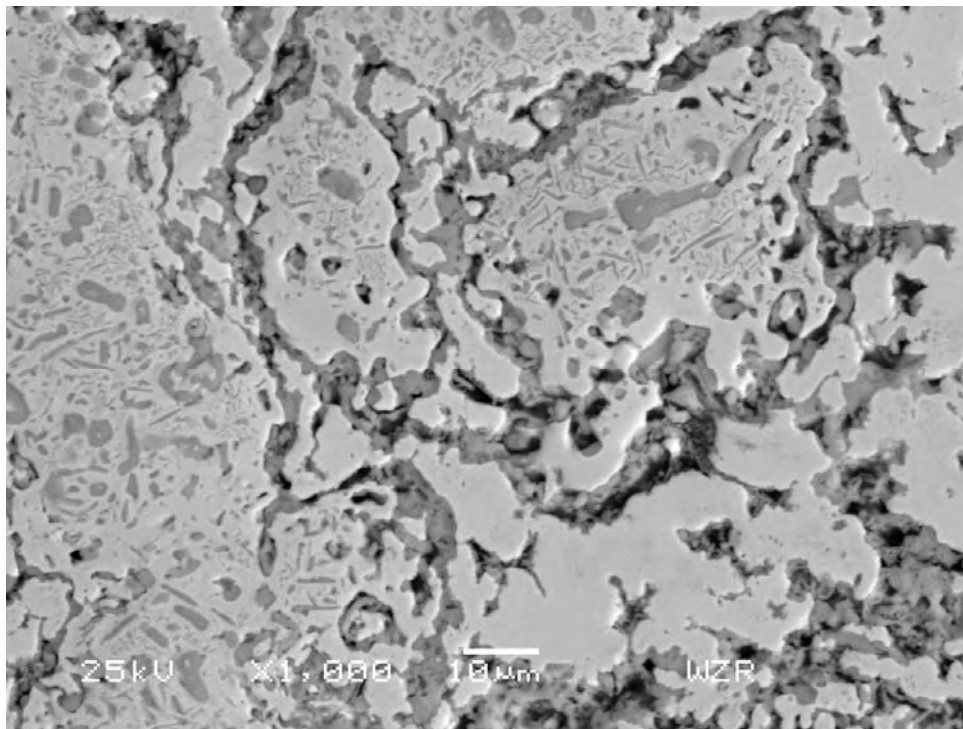
Abbildung 14: Detail der oberen Aufnahme (x1000, Shadow).

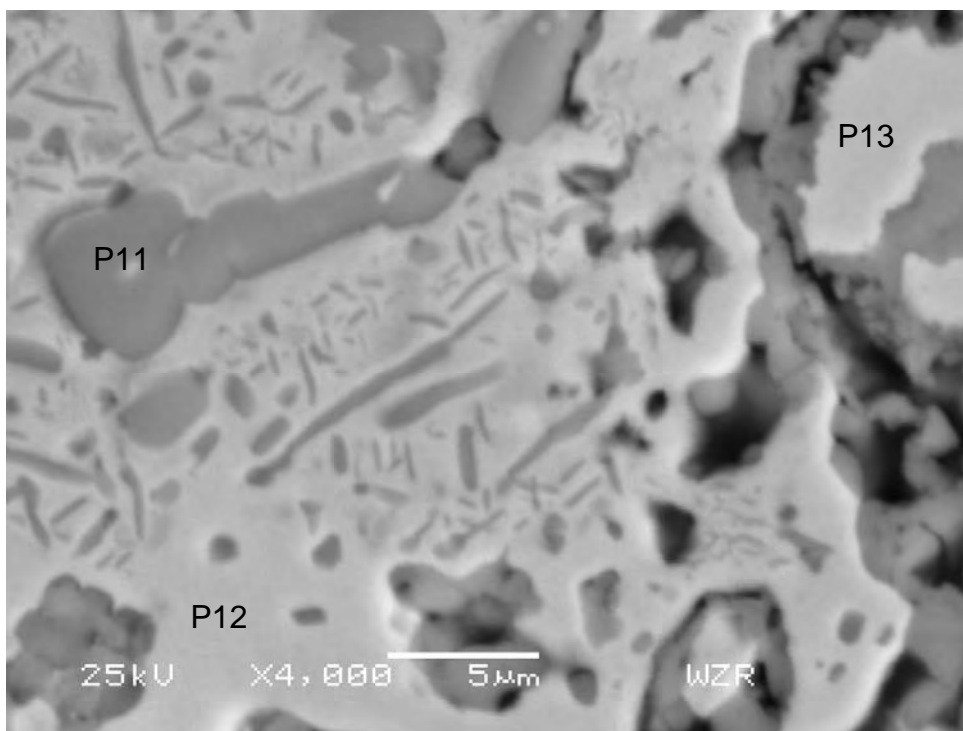
Abbildung 15: Detail der oberen Aufnahme (x4000, Shadow) + EDX-Analysen (Angaben in Ms.-%).

S	Cr	Mn	Fe	Ni	O	C	N
P 11	0,1	50,9	0,0	7,8	3,3	3,7	5,7	28,5
P 12	0,5	2,4	0,5	61,7	34,9			
P 13		2,0		52,3	45,7

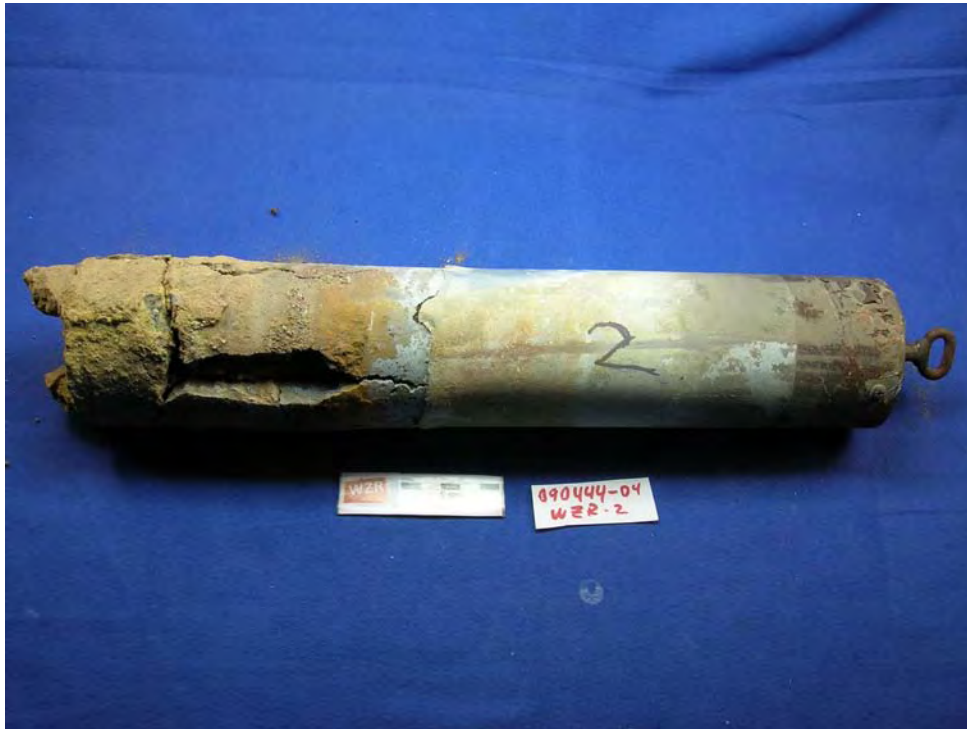
Abbildung 16: Fotografische Dokumentation der Probe WZR2 nach dem Einsatz in der MVA.

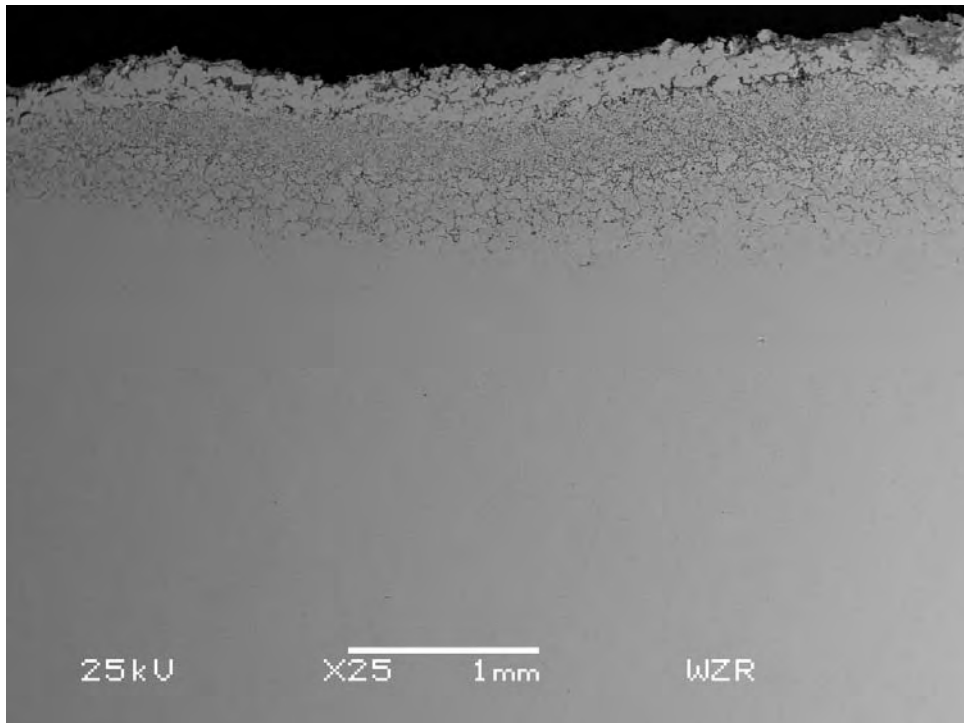
Abbildung 17: Übersicht (x25, Shadow).

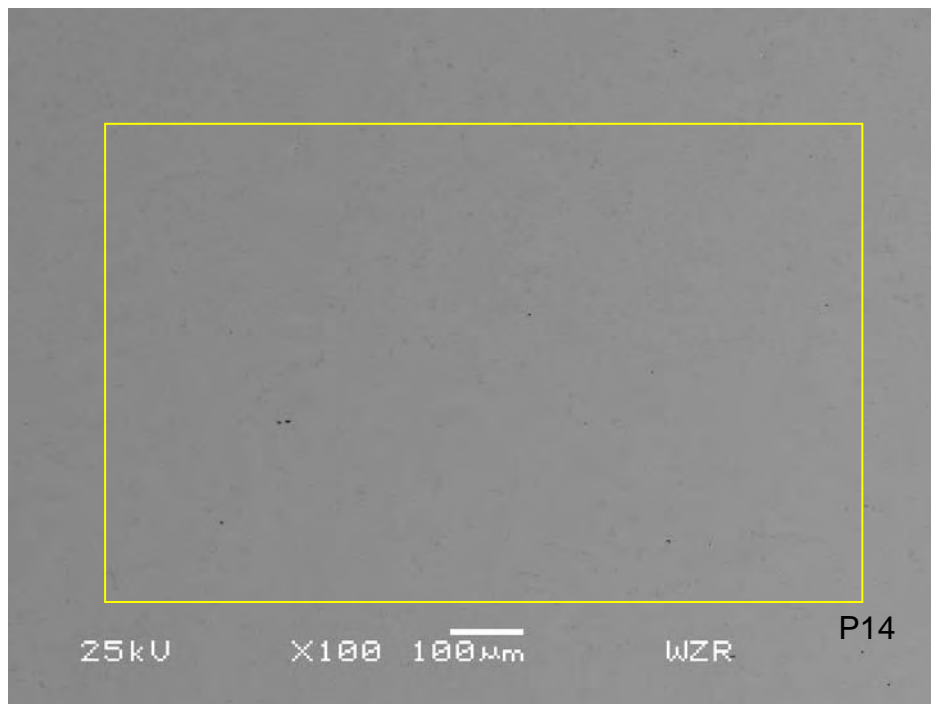
Abbildung 18: Übersicht Ankermitte (x100, Shadow) + EDX-Analysen (Angaben in Ms.-%).

Cr	Mn	Fe	Ni	Si
P 14	17,1	1,5	44,3	35,7	1,5

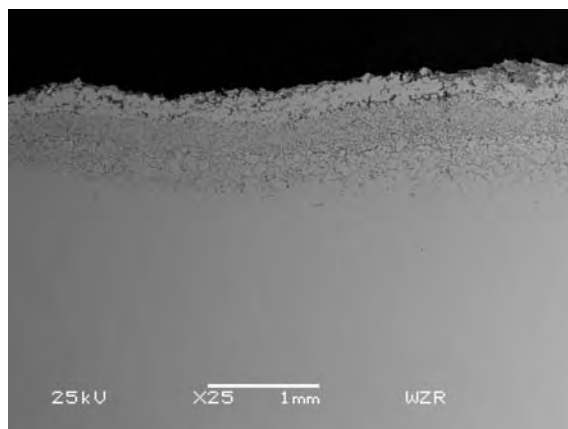
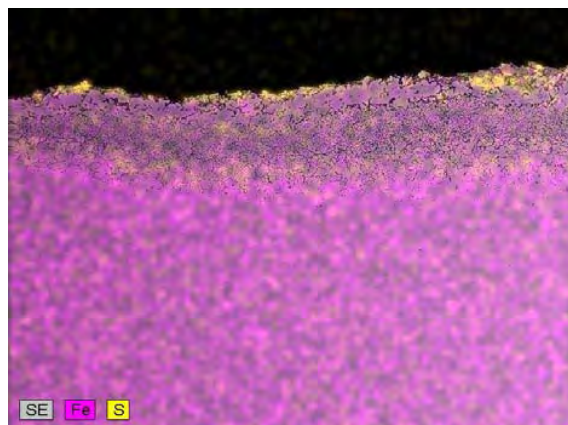
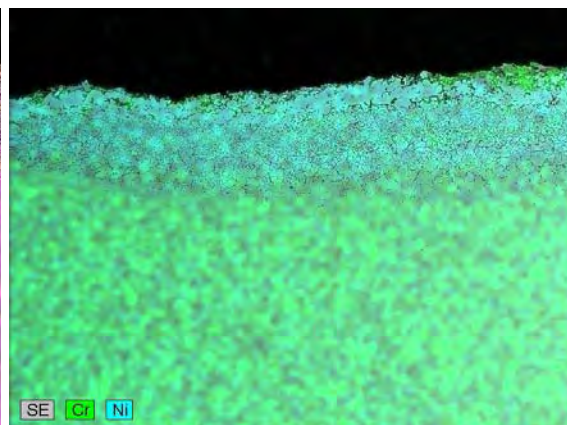
Abbildung 19: Übersicht mit Randbereich des Ankers (x25, Shadow) + Elementmapping.

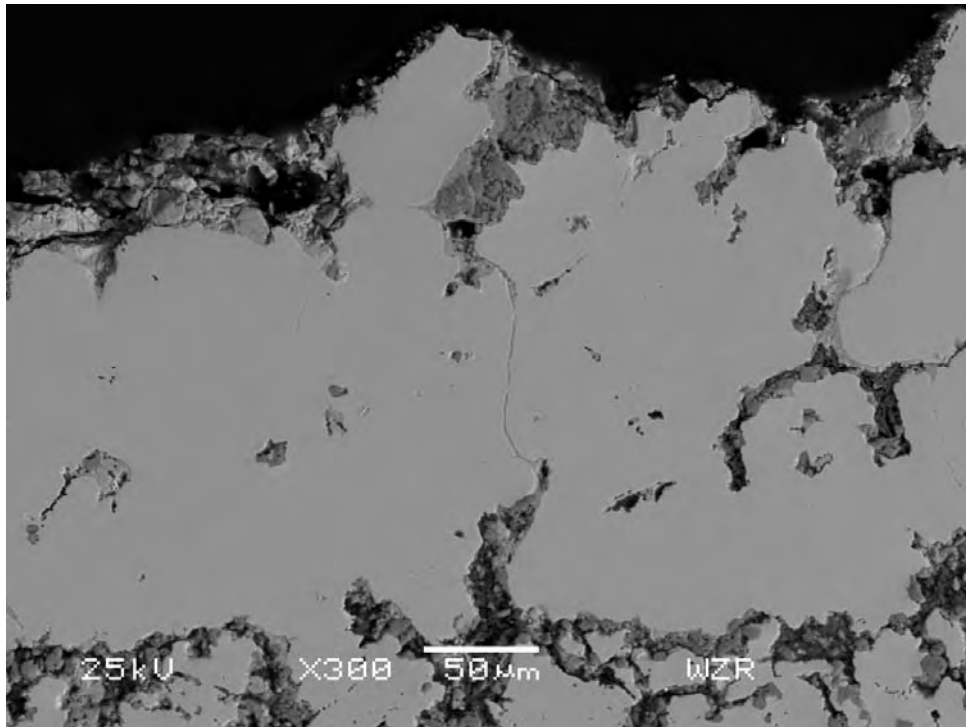
Abbildung 20: Detail des äußeren Randbereichs (x300, Shadow).

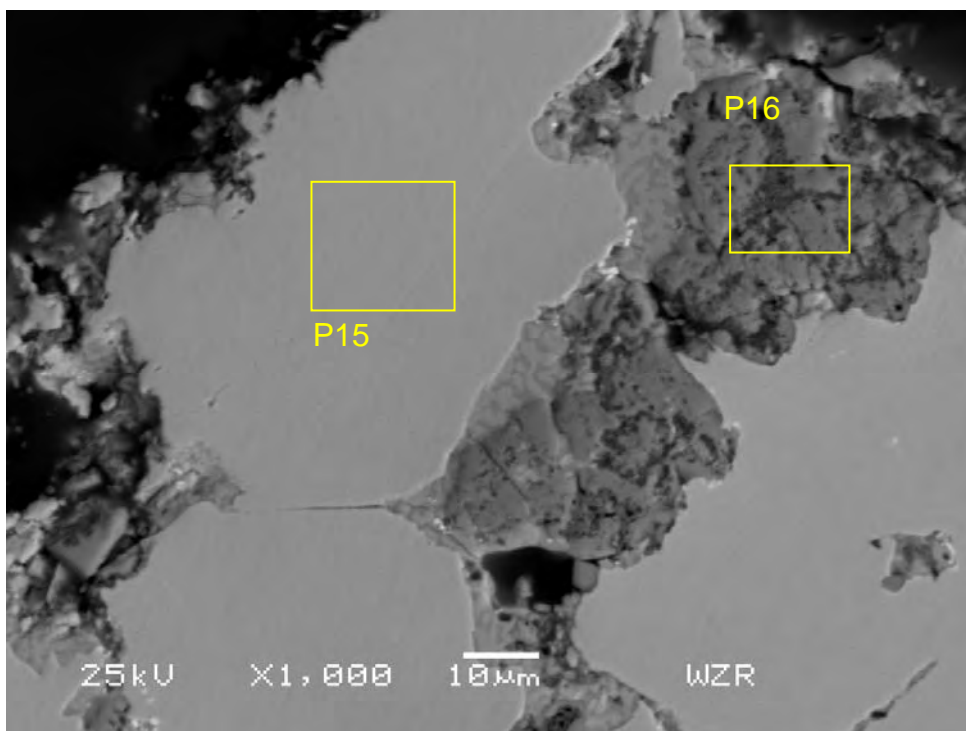
Abbildung 21: Detail der oberen Abbildung (x1000, Shadow) + EDX-Analysen (Angaben in Ms.-%).

Fe	Ni	Si	S	Cr	O
P 15	23,9	76,1				
P 16	9,5	1,8	8,4	0,7	39,7	40,0

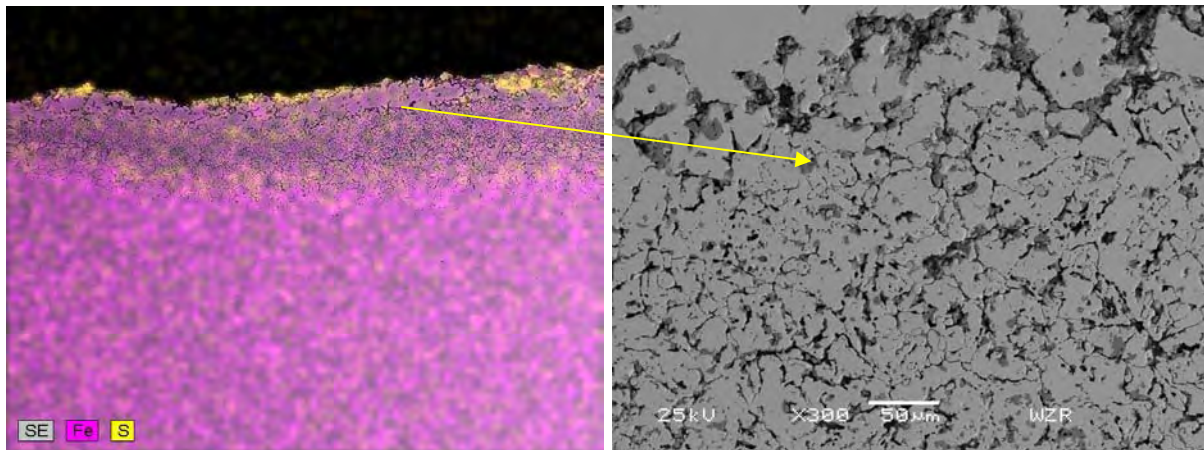
Abbildung 22: Detail der linken Abbildung (x300, Shadow).

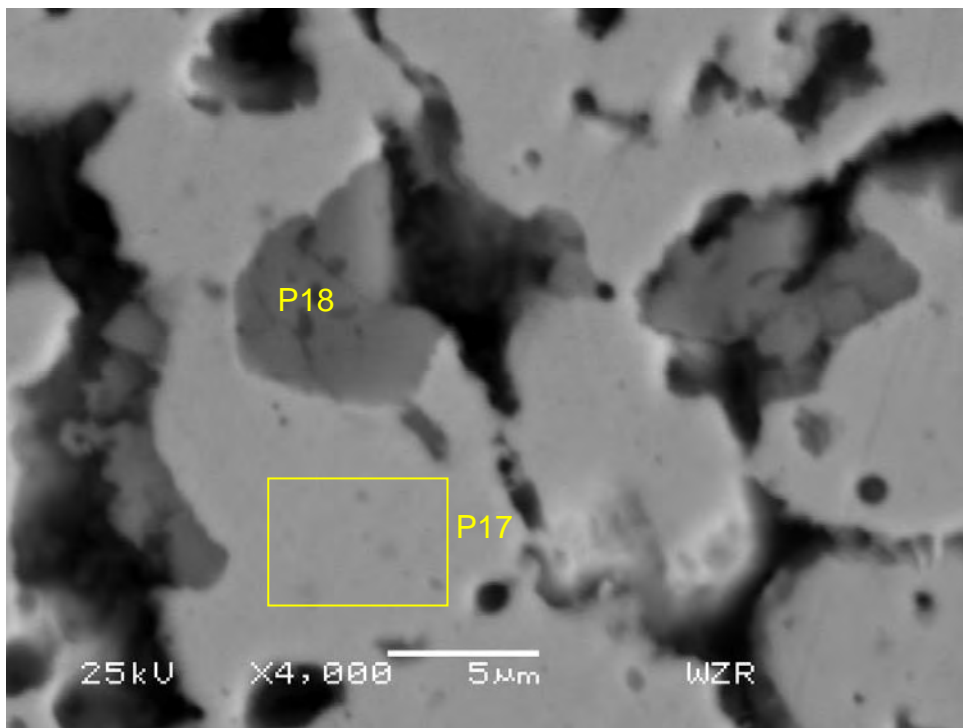
Abbildung 23: Detail der oberen Aufnahme (x4000, Shadow) + EDX-Analysen (Angaben in Ms.-%).

Si	S	Cr	Fe	Ni	O
P 17	0,0	0,1	1,0	25,6	73,2	
P 18	1,0		52,2	1,7	2,8	42,3

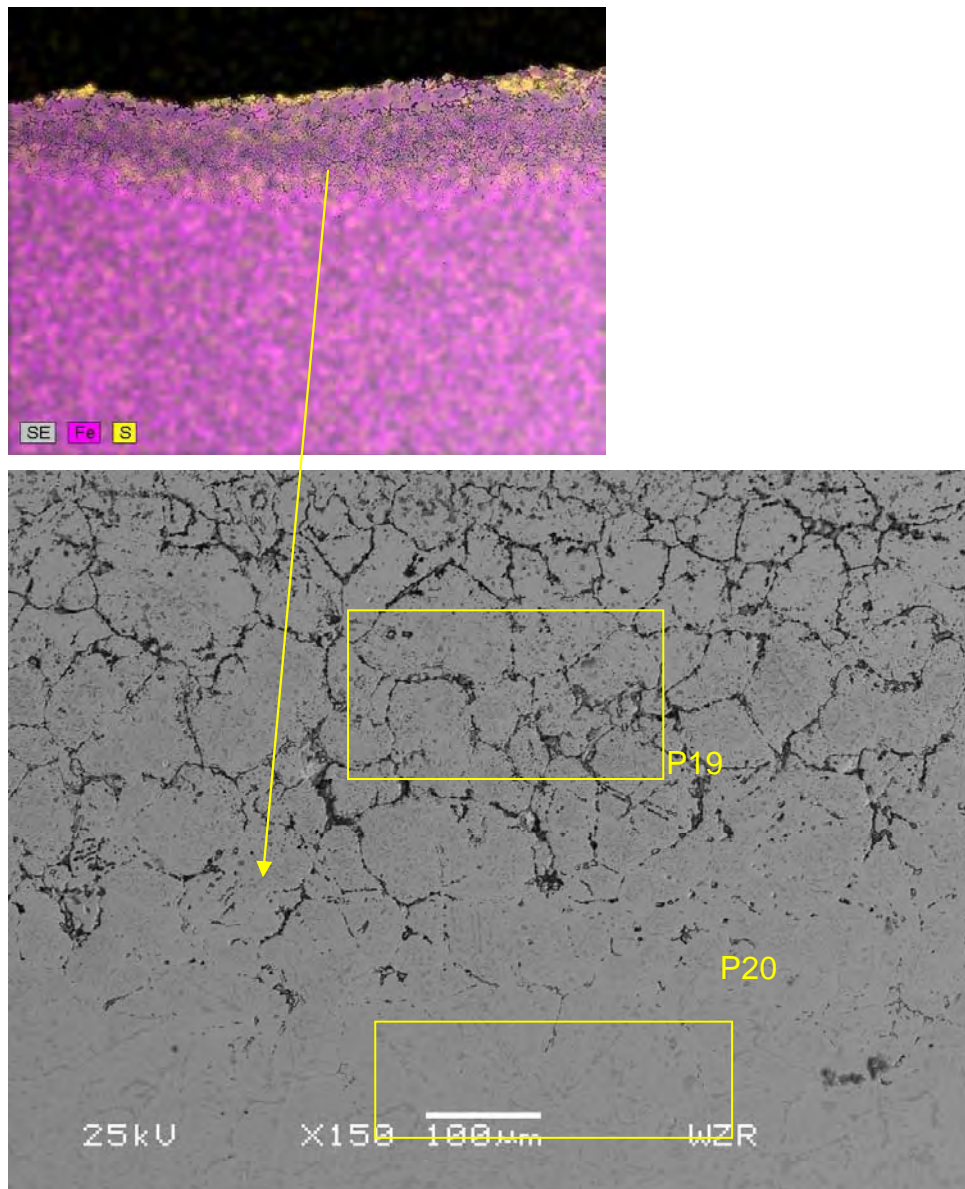
**Abbildung 24: Detail der oberen Aufnahme (x150, Shadow) + EDX-Analysen (Angaben in Ms.-%).**

Si	S	Cr	Fe	Ni	Mn	O
P 19	5,9	7,0	7,3	27,8	50,4		1,5
P 20	1,6	0,3	12,7	48,0	36,2	1,3

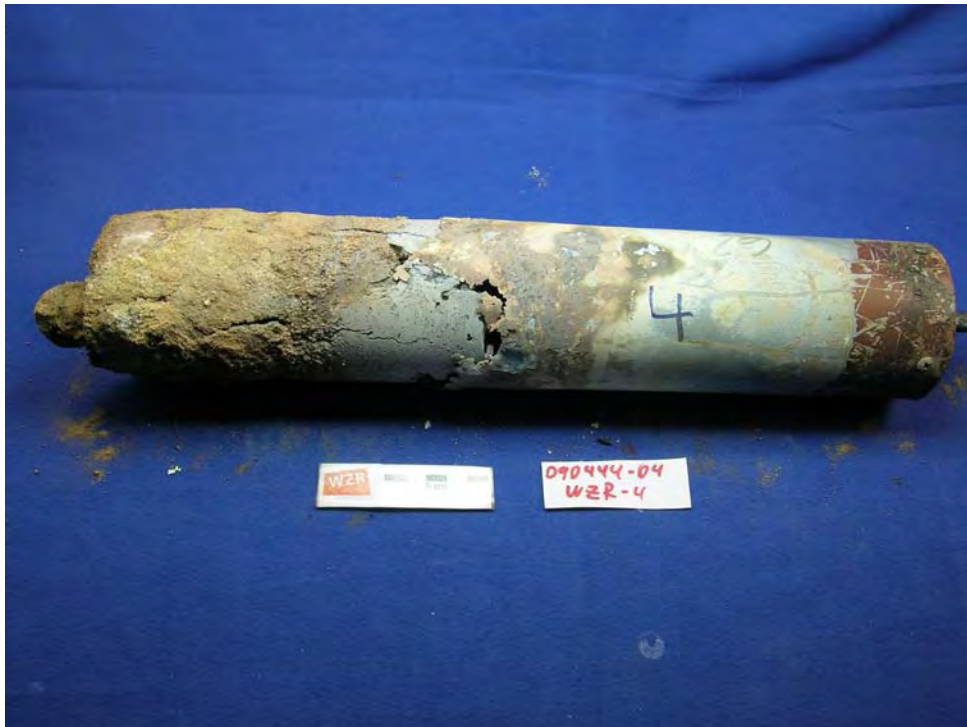
Abbildung 25: Fotografische Dokumentation der Probe WZR4 nach dem Einsatz in der MVA.
