# Schlussbericht

geförderten Vorhaben **16078 N**

***Entwicklung korrosionsbeständiger Schichten für Verankerungssysteme von feuerfesten  
Auskleidungen für aggressive Hochtemperaturumgebungen***

Abschlussbericht zum IGF- Vorhaben 16078N

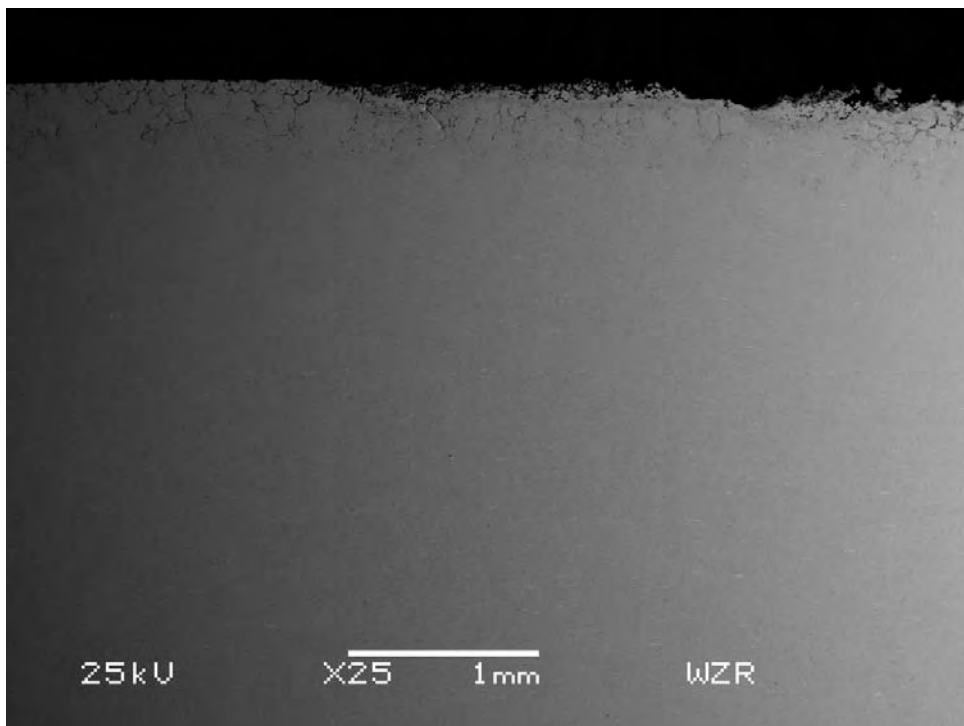
Abbildung 26: Übersicht (x25, Shadow).

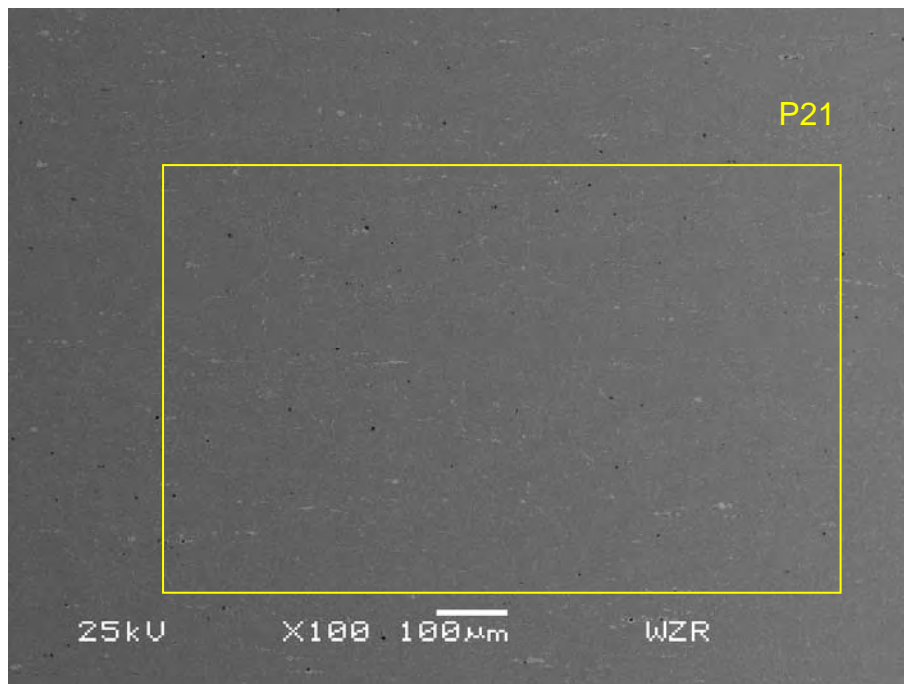
Abbildung 27: Übersicht Ankermitte (x100, Shadow) + EDX-Analysen (Angaben in Ms.-%).

Al	Si	Ti	Cr	Mn	Fe	Ni	Mo	Nb
P 21	0,3	0,5	0,4	23,8	0,0	3,2	64,0	5,3	2,6

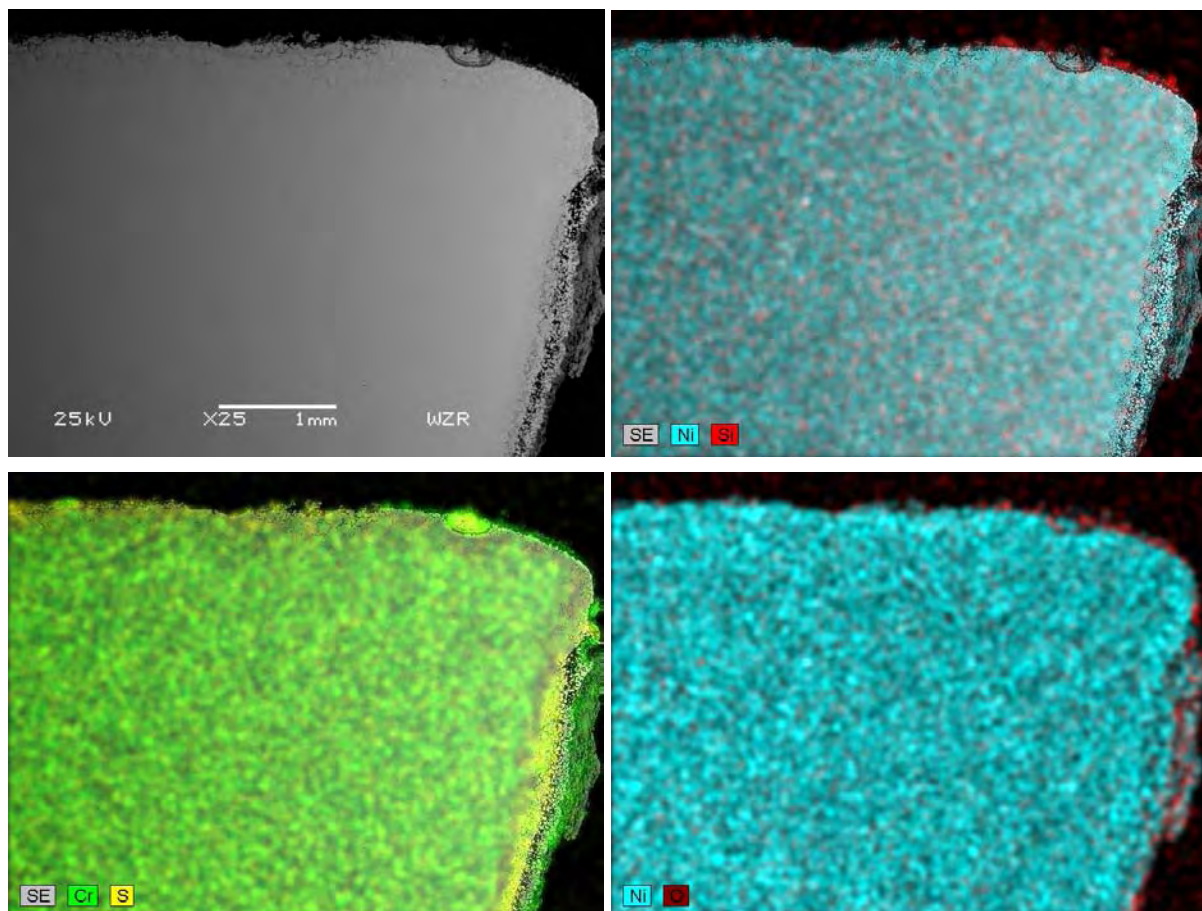
Abbildung 28: Übersicht Randbereich (x25, Shadow) + Elementmapping.

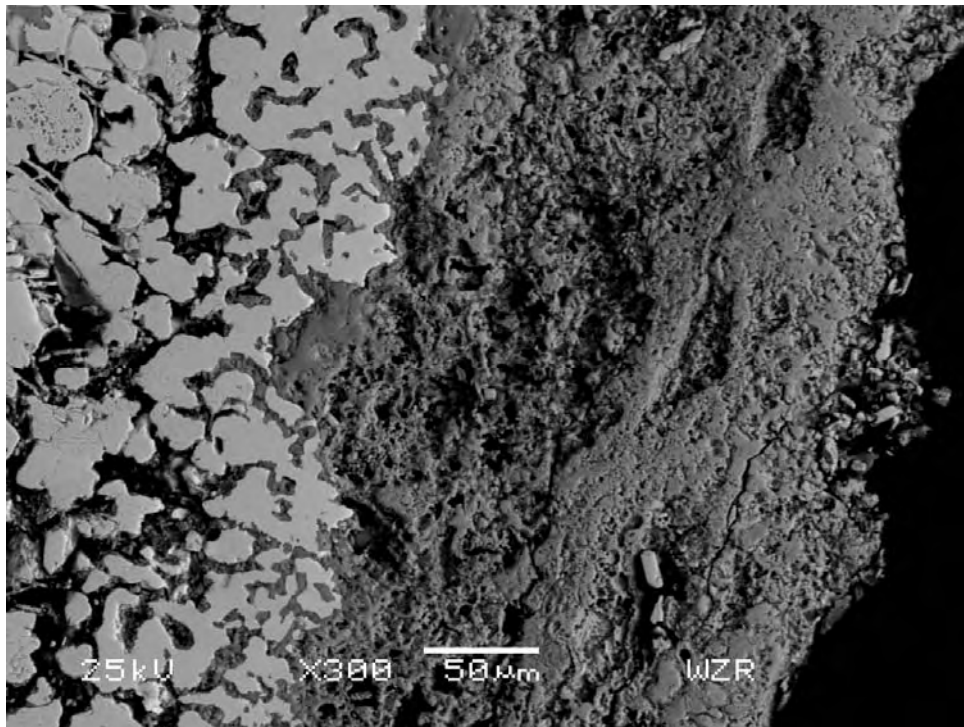
Abbildung 29: Detail äußerer Randbereich (x300, Shadow).

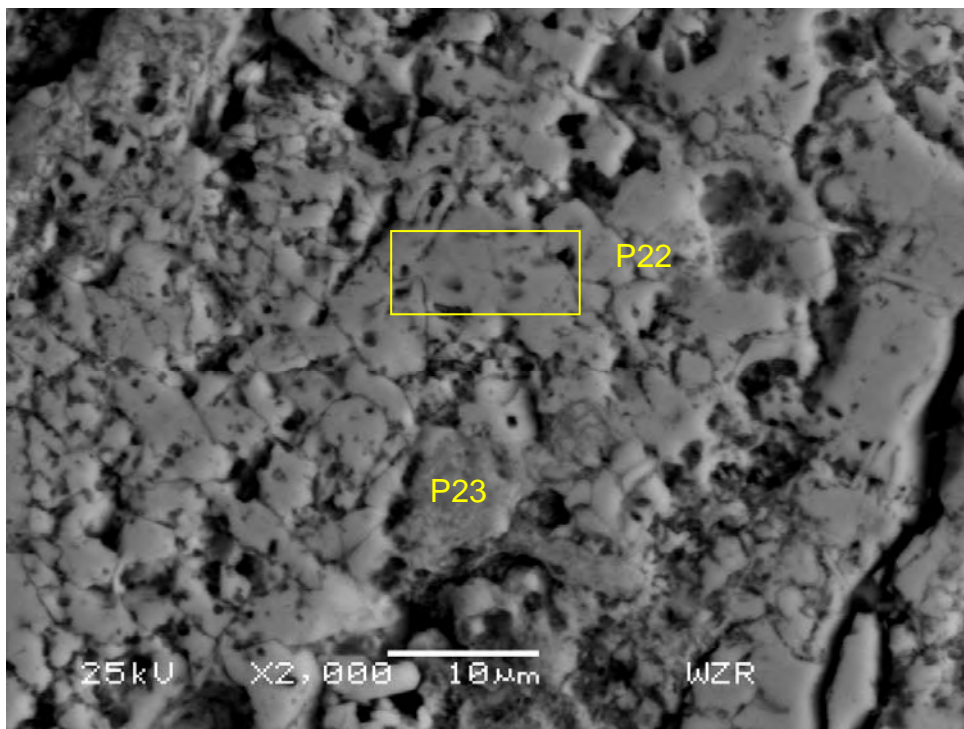
Abbildung 30: Detail der oberen Abbildung (x2000, Shadow) + EDX-Analysen (Angaben in Ms.-%).

Si	S	Cr	Fe	Ni	Al	K	Ti	O
P 22	0,2	0,2	6,0	1,5	74,5				17,5
P 23	0,5	0,7	22,3	4,1	46,1	0,2	0,2	0,3	25,5

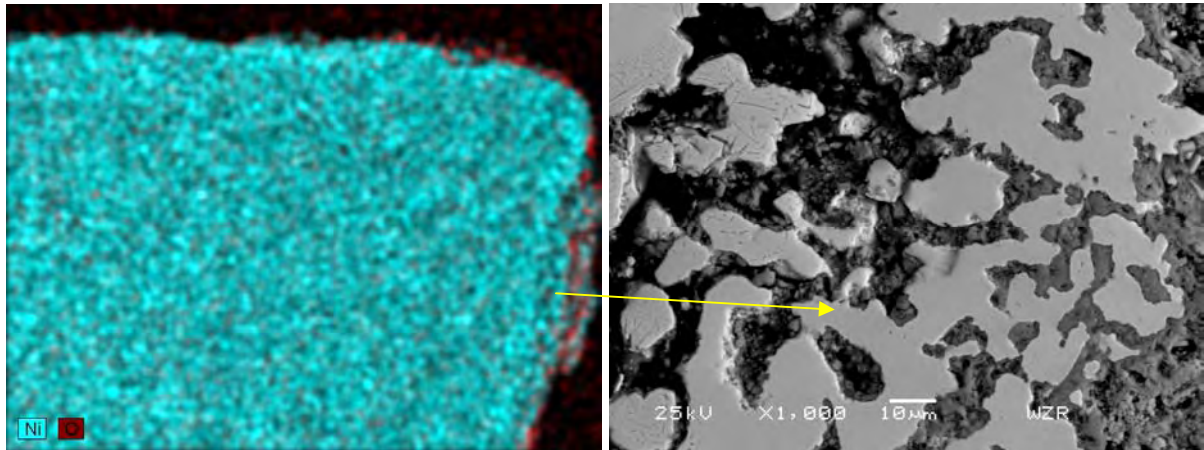
Abbildung 31: Detail der linken Aufnahme (x1000, Shadow).

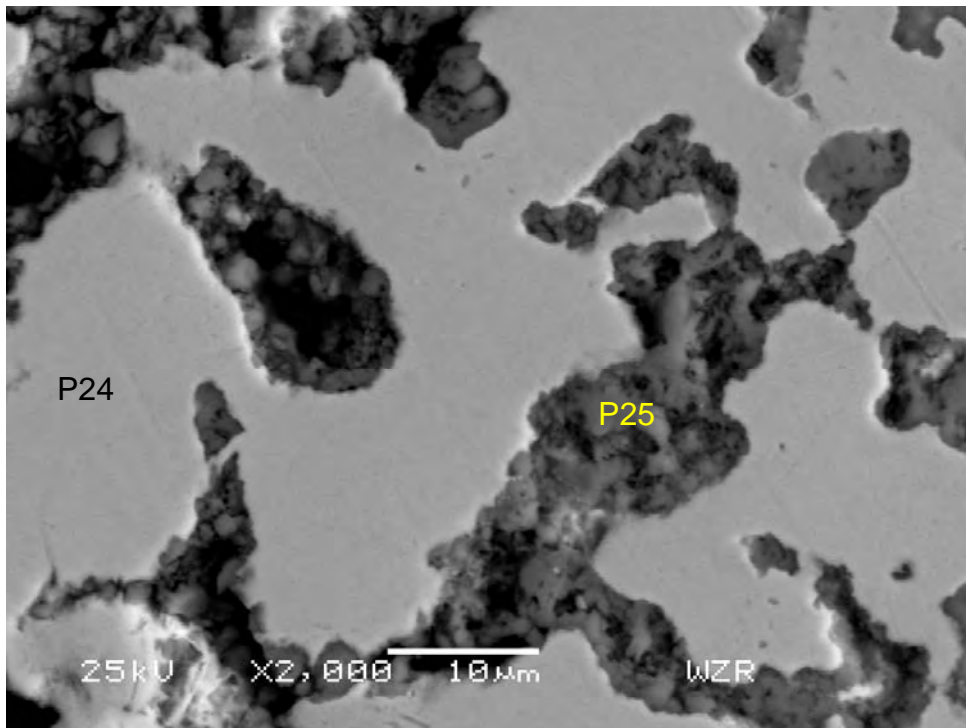
Abbildung 32: Detail der oberen Aufnahme (x2000, Shadow) + EDX-Analysen (Angaben in Ms.-%).

Mo	Cr	Fe	Ni	Al	Si	Ti	O
P 24	6,4	1,3	3,2	89,2				
P 25	2,2	47,5	0,5	13,8	0,6	0,4	0,7	34,3

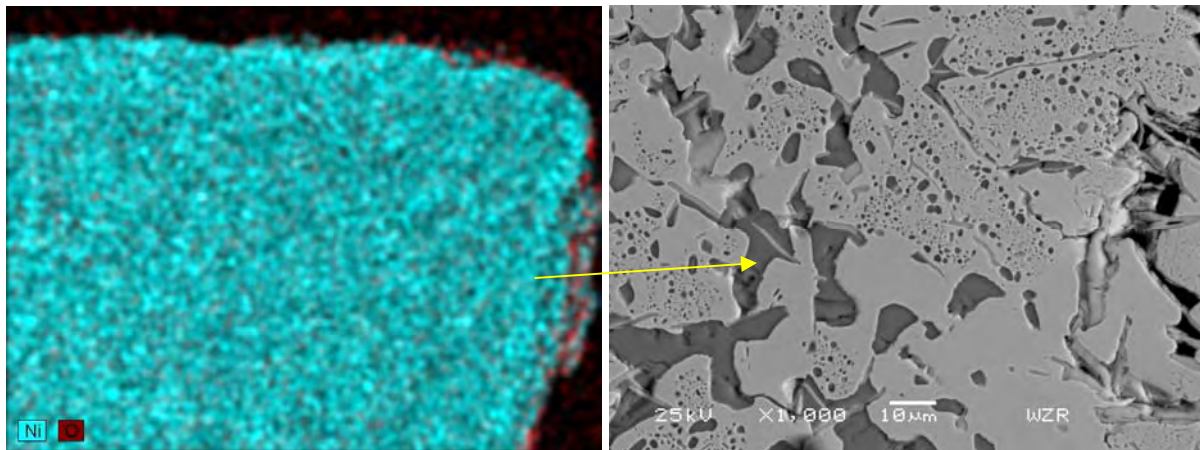
Abbildung 33: Detail der linken Abbildung (x1000, Shadow).

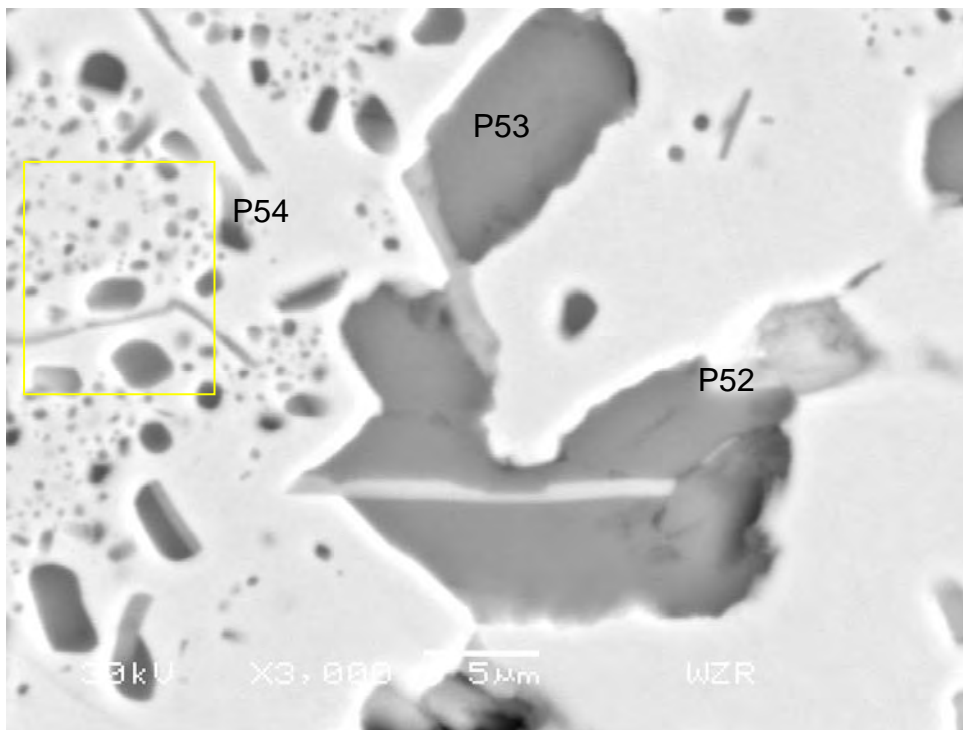
Abbildung 34: Detail der oberen Aufnahme (x3000, Shadow) + EDX-Analysen (Angaben in Ms.-%).

Si	S	Cr	Fe	Ni	Mo
P 52		0,5	1,3	3,4	85,3	9,4
P 53		38,2	41,2	1,8	18,8	
P 54	0,1	2,8	6,7	3,3	78,8	8,3

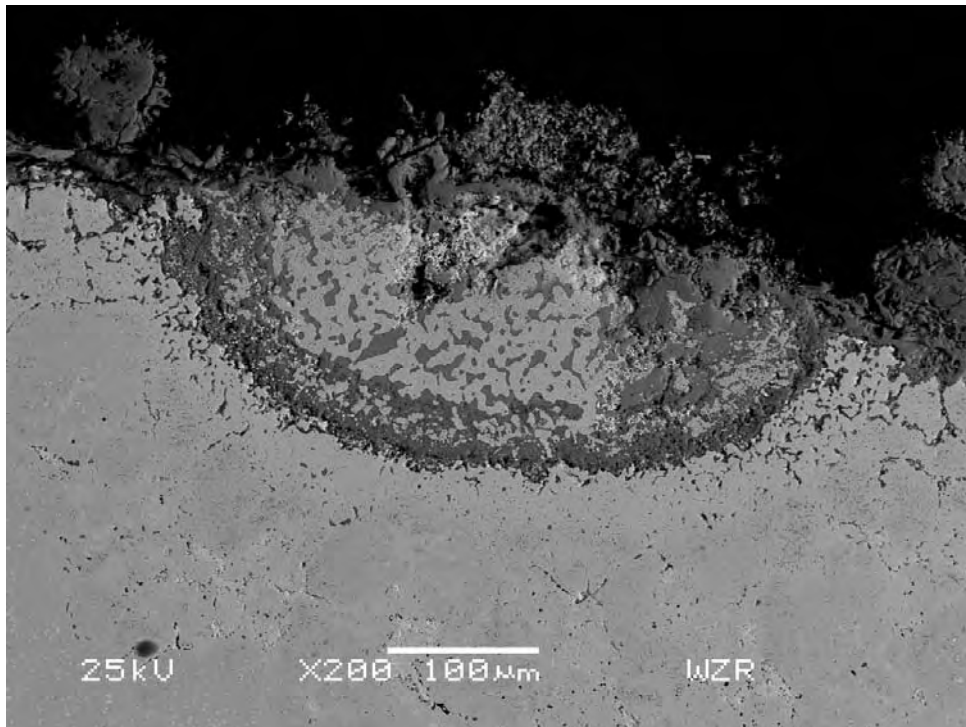
Abbildung 35: Detail Randbereich des Ankers (x200, Shadow).

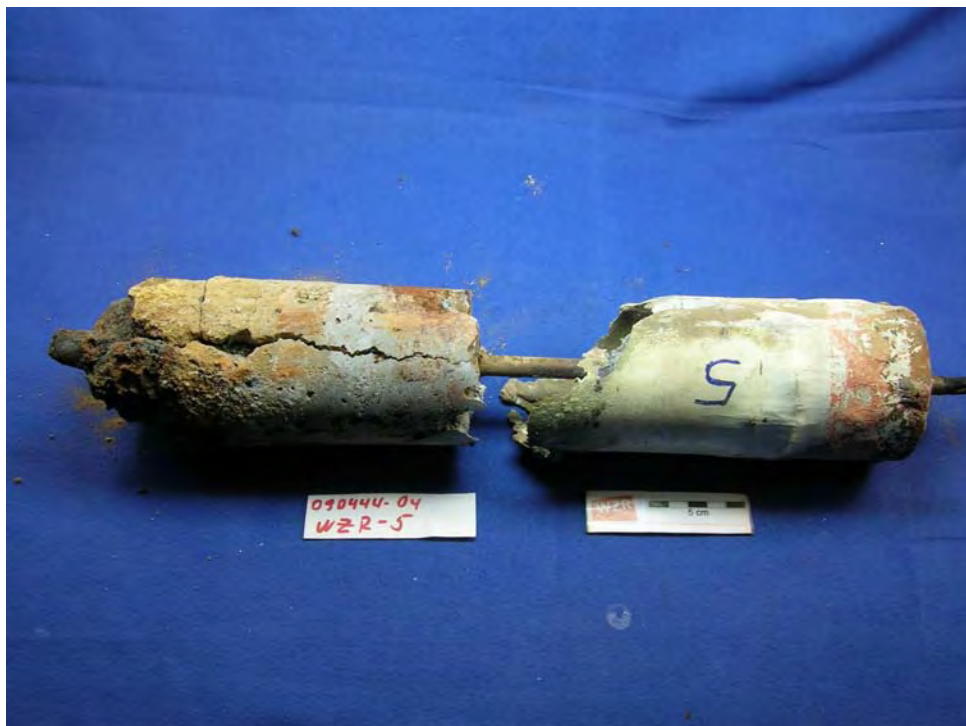
Abbildung 36: Fotografische Dokumentation der Probe WZR5 nach dem Einsatz in der MVA.

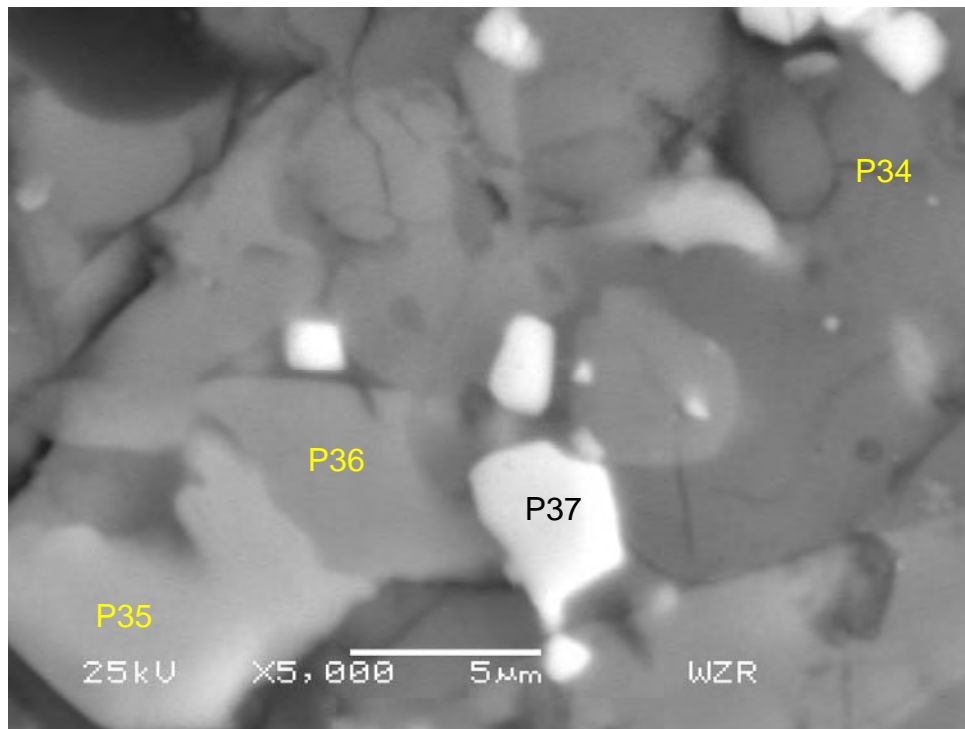
Abbildung 42: Detail der oberen Abbildung (x5000, Shadow) + EDX-Analysen (Angaben in Ms.-%).

Na	Al	Si	S	K	Ca	Ti	Mn	Fe	O	Mg	P	V	Cr	Ni	Zn	Cu
P 34	0,4	11,4	27,0	0,2	13,3	3,2	0,1	0,7	2,6	41,0							
P 35	0,2	1,7	18,2		1,6	19,9	0,5	4,4	17,0	34,7	0,4	0,3	0,2	0,9			
P 36	1,7	1,8	20,3		0,7	14,9	0,2	3,8	10,4	40,7	3,9			0,1	0,5	1,1	
P 37	2,0	1,1	2,7		0,5	0,8		15,4	25,4	34,1	1,3			4,3	2,9	8,3	1,4

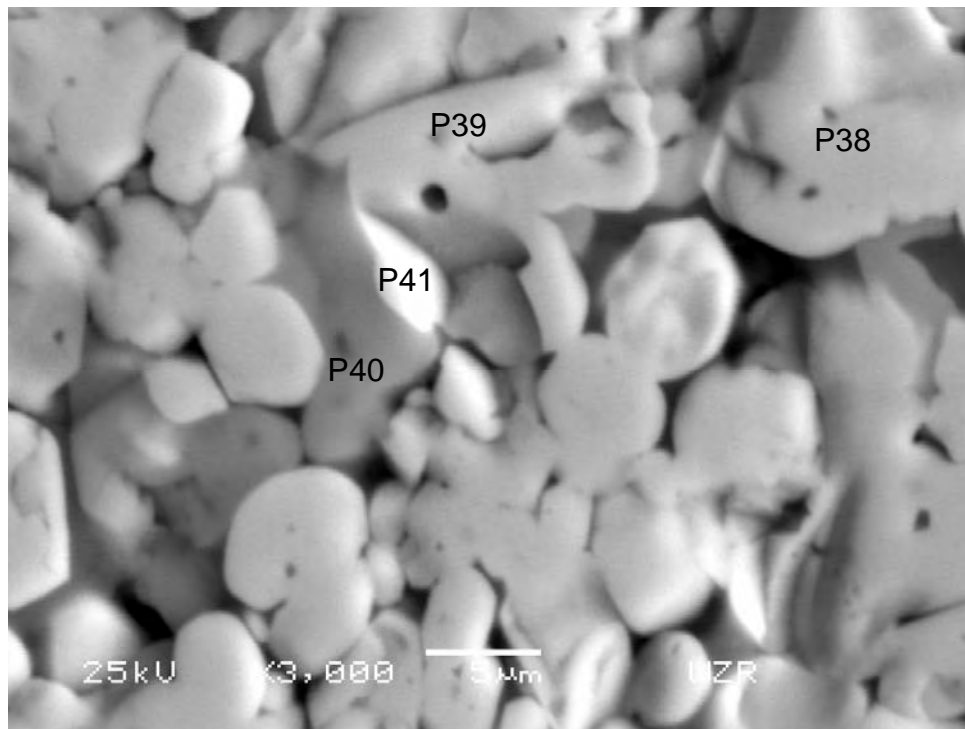
**Abbildung 44: Detail der oberen Abbildung (x3000, Shadow) + EDX-Analysen (Angaben in Ms.-%).**

Fe	Al	Si	K	Ca	O
P 38	64,5					35,5
P 39	61,9					38,1
P 40	25,1	1,3	16,9	0,7	24,1	31,9
P 41	69,3		1,4		1,0	28,2

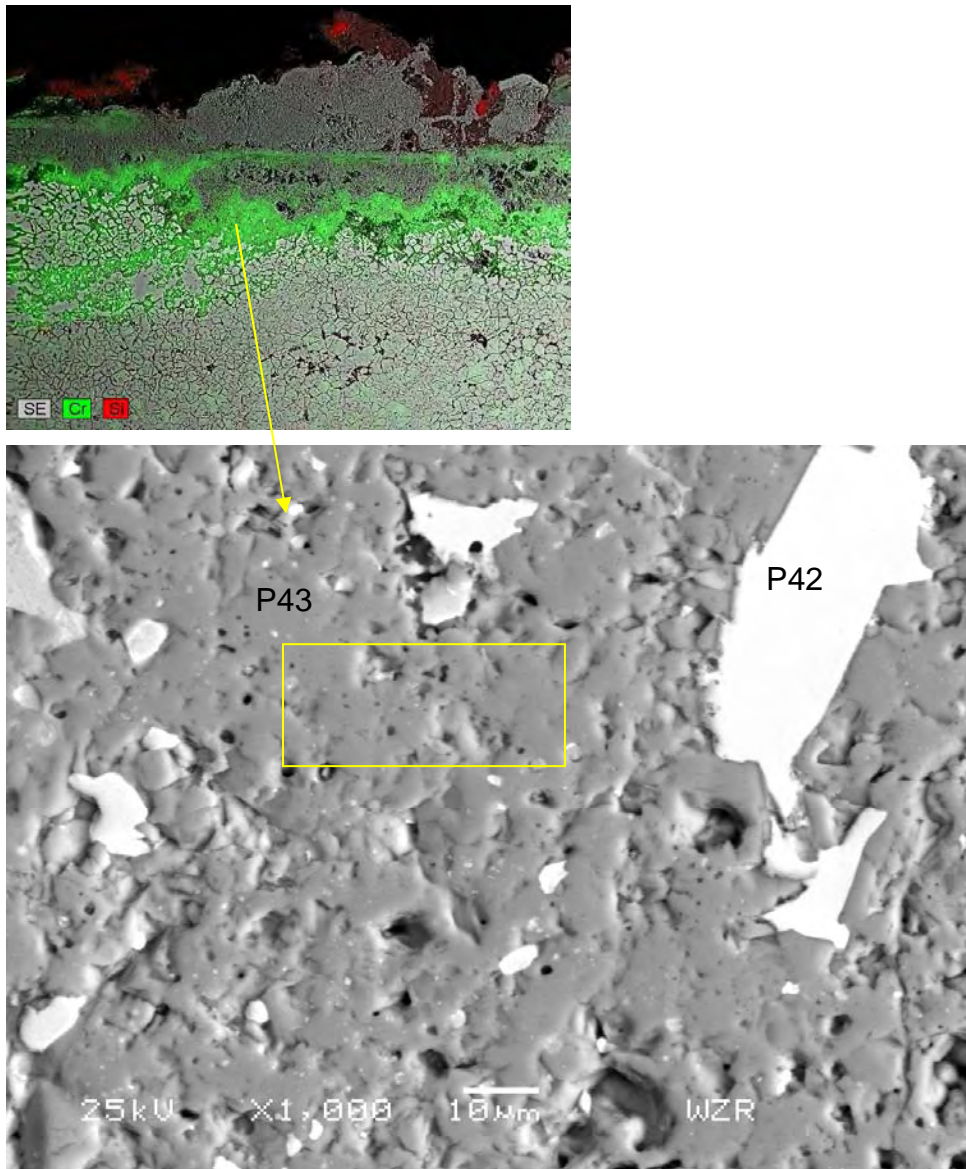
Abbildung 45: Detail der oberen Abbildung (x1000, Shadow) + EDX-Analysen (Angaben in Ms.-%).

Cr	Fe	Ni	Si	S	O
P 42	3,2	23,8	73,0			
P 43	51,5	0,0	0,5	0,2	0,5	47,3

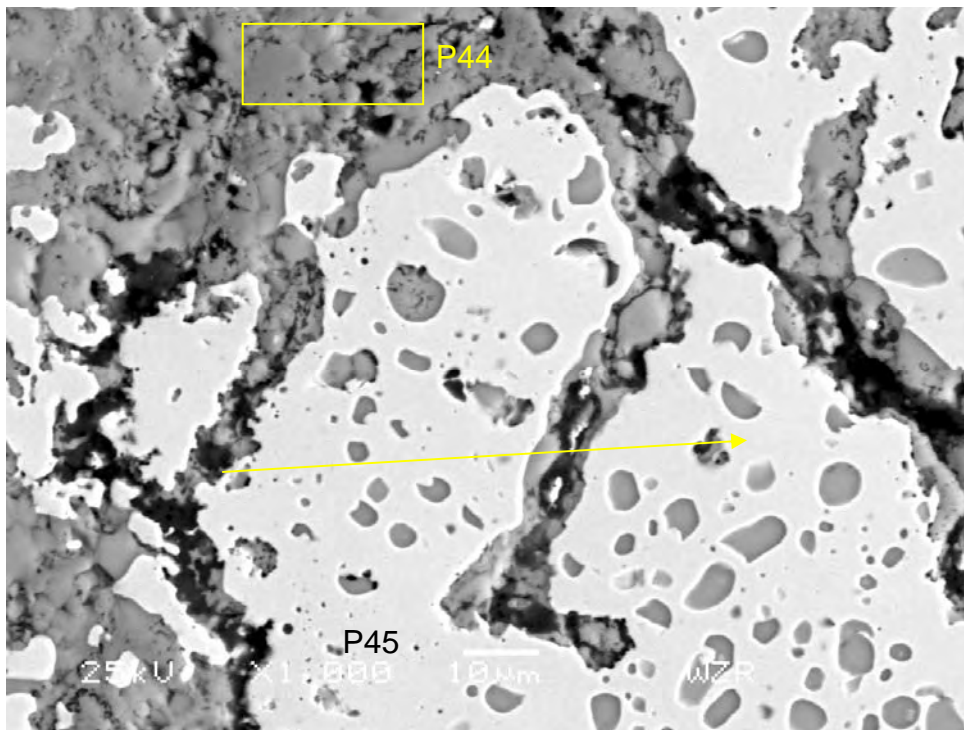
Abbildung 47: Detail der oberen Aufnahme (x1000, Shadow) + EDX-Analysen (Angaben in Ms.-%).

Si	S	V	Cr	Mn	Fe	Ni	O
P 44	5,2	13,6	0,4	51,2	0,0	0,9	1,0	27,6
P 45	0,0			2,6		34,7	62,7

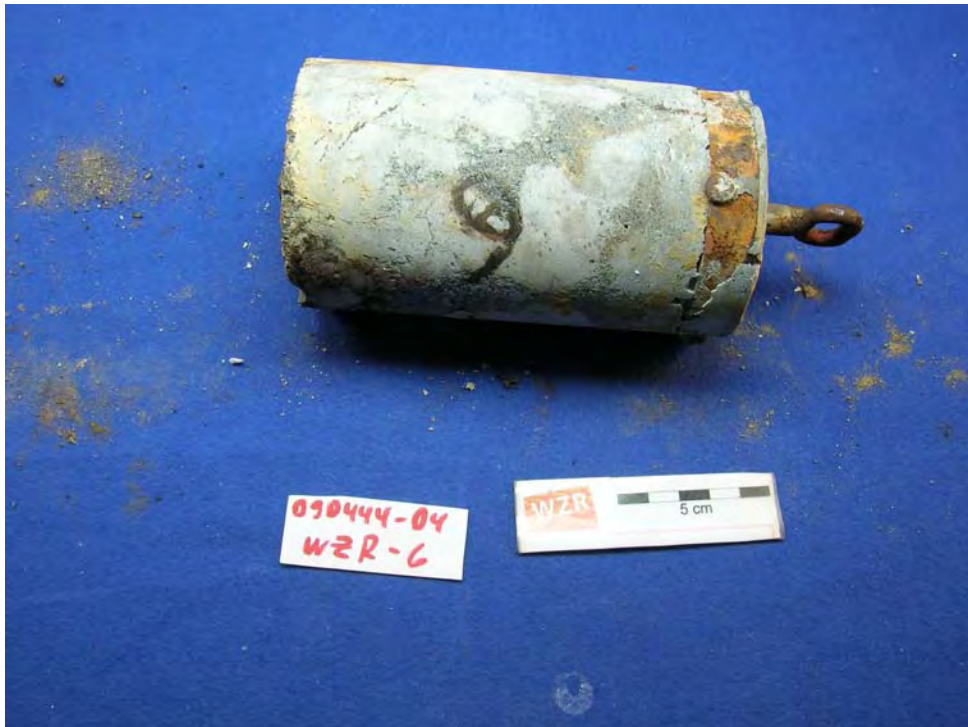
Abbildung 48: Fotografische Dokumentation der Probe WZR6 nach dem Einsatz in der MVA.

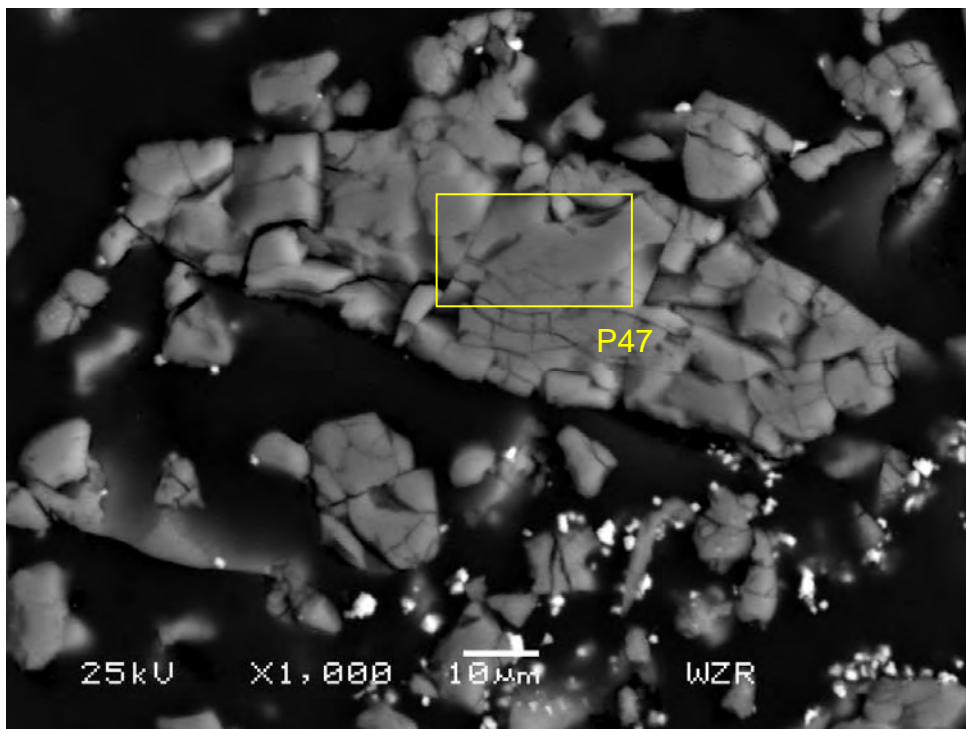
Abbildung 53: Detail der oberen Abbildung (x1000, Shadow) + EDX-Analysen (Angaben in Ms.-%).

Si	Fe	Na	Mg	Al	P	Cl	K	Ti	O
P 47	26,7	5,0	5,3	1,1	12,9	0,4	0,4	9,0	0,6	38,7

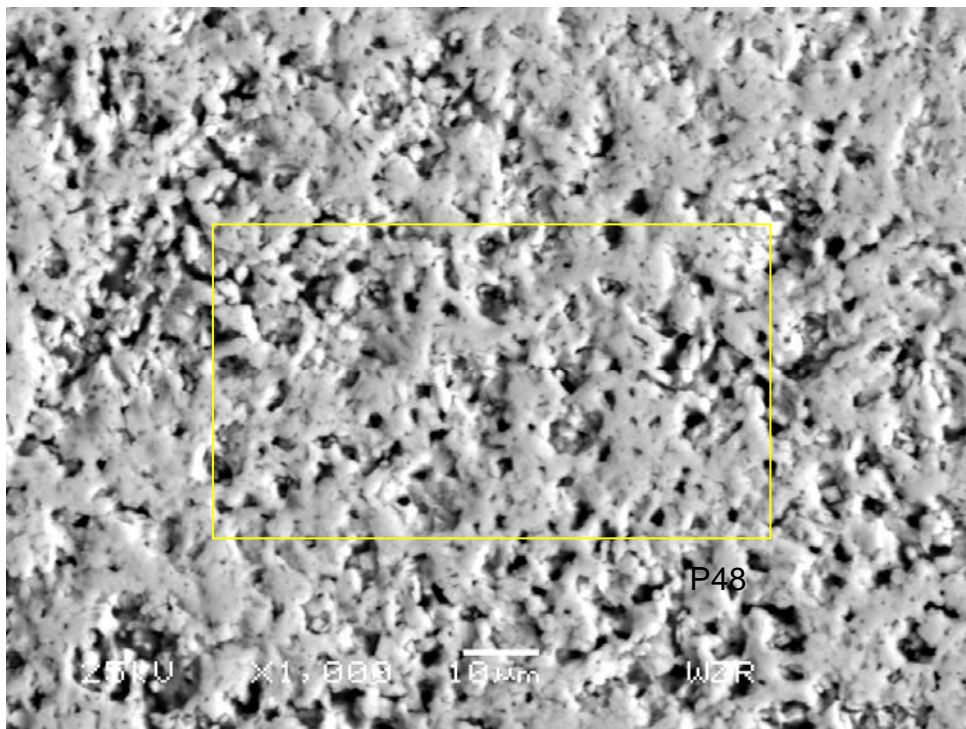
Abbildung 54: Detail der oberen Abbildung (x1000, Shadow) + EDX-Analysen (Angaben in Ms.-%).

Na	Si	Fe	Mn	Cu	Zn	O
P 48	0,9	0,2	56,0	1,6	0,9	6,5	33,9

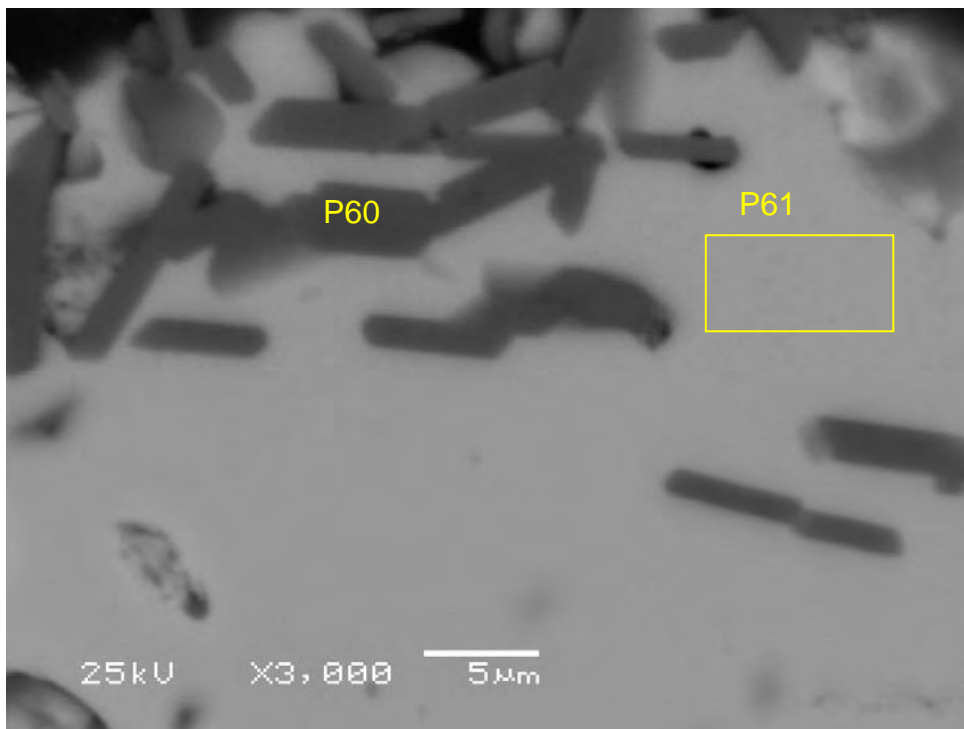
Abbildung 12: Detail der oberen Aufnahme (x3000, BSE) + EDX-Analysen (Angaben in Ms.-%).

Al	Cr	Fe	Ni	Mn	O
P 60	51,6	1,0	3,3	2,3		41,9
P 61	54,3	6,0	24,0	15,0	0,8

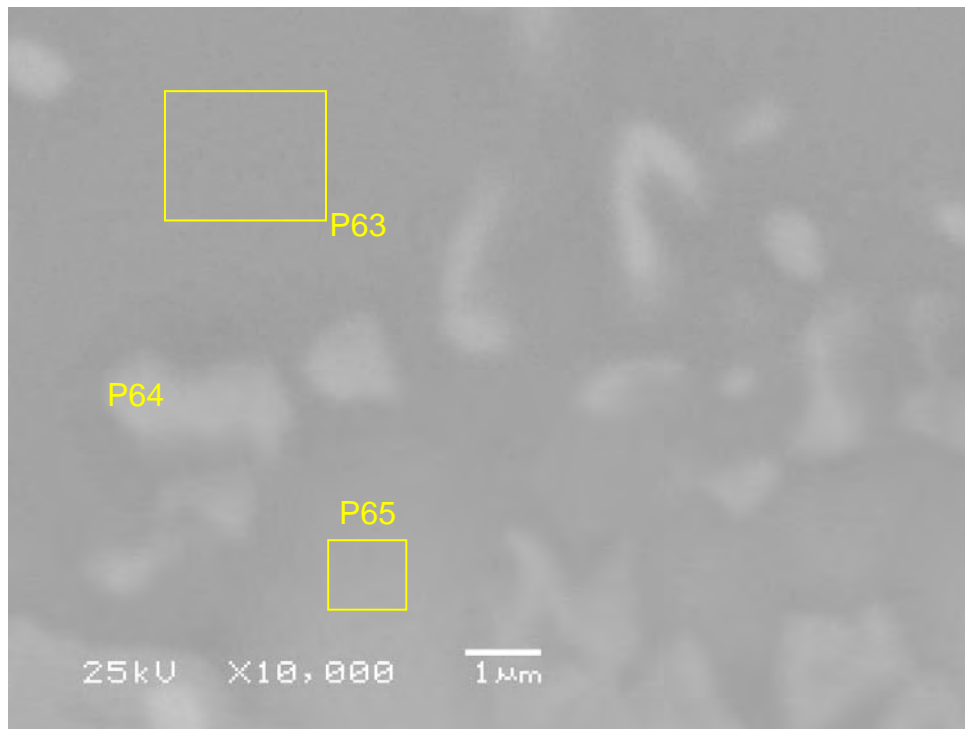
**Abbildung 15: Detail der oberen Abbildung (x10.000, BSE) + EDX-Analysen (Angaben in Ms.-%).**

Al	Si	Cr	Mn	Fe	Ni
P 63	34,6	0,2	4,9	0,7	21,0	38,5
P 64	15,5	9,3	36,1	0,7	18,6	19,8
P 65	27,0	1,3	8,1	1,1	12,0	50,4
