# **Schlussbericht**

> > geförderten Vorhaben 16294 N

Werkstofftechnische Maßnahmen zur Reduzierung der Abscheidung von Kohlenstoff auf Anlagenbauteilen durch die Blockierung der katalytischen Wirkung von Werkstoffoberflächen

# Abschlussbericht des Projekts IGF 16294

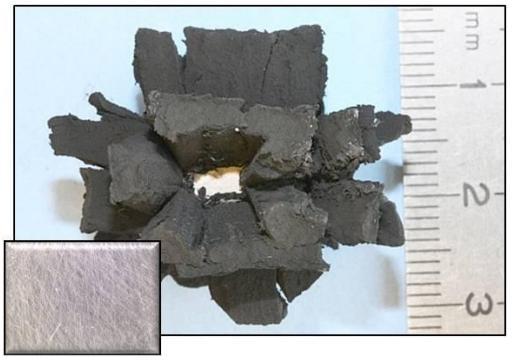
Abbildung 2: Ein Coupon 13CrMo44 (15x10x2mm) weist nach 1300h unter im Labor simulierten Metal Dusting-Bedingungen starke Kohlenstoffablagerungen auf. In der Mitte ist die Probe noch zu sehen. Die Abbruchstücke des verfestigten Graphits dieser Probe waren bis zu 15cm lang.

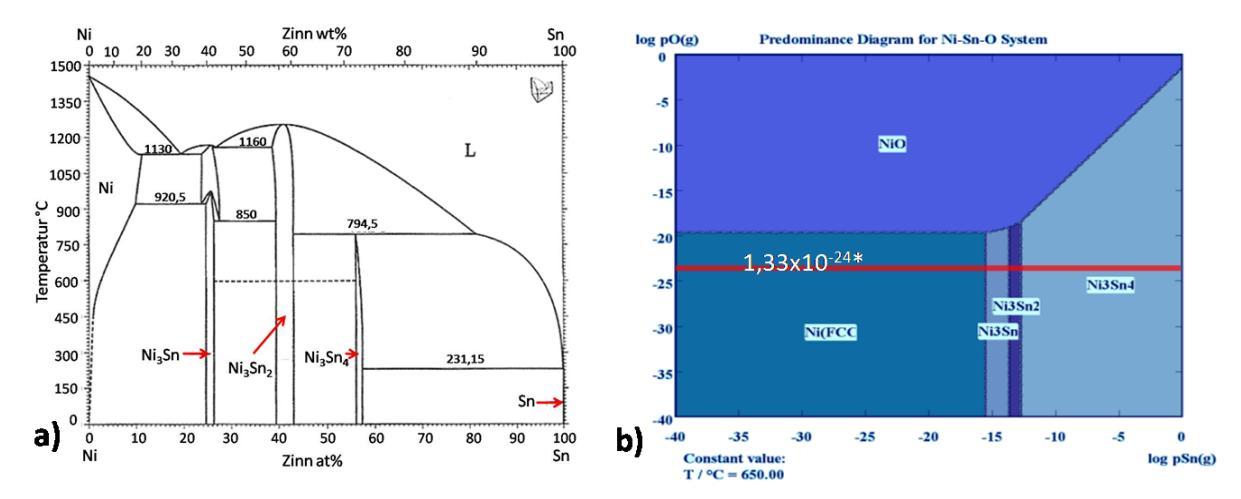
Abbildung 3: a) Phasendiagramm von Nickel-Zinn. Die intermetallische Ni<sub>3</sub>Sn<sub>2</sub>-Phase hat einen Schmelzpunkt von 1264°C. b) HSC 5.1 - Berechnung für intermetallische Nickel-Zinn-Phasen bei 650°C in Abhängigkeit vom Sauerstoffpartialdruck. Die rote Linie bei 1,33x10<sup>-24</sup>bar entspricht dem Sauerstoffpartialdruck der verwendeten H<sub>2</sub>-24%CO-2%H<sub>2</sub>O Metal Dusting-Atmosphäre. Keine der intermetallischen Phasen oxidiert unter diesen Bedingungen.

Als vergleichsweise kostengünstiges Element unter den kohlenstoffinerten Metallen ist Zinn zu finden. Dieses kann zusammen mit Nickel (einem der Metal Dusting anfälligen Metallen) bis zu 1264°C stabile intermetallische Phasen bilden (Abbildung 3a). Diese Phasen sind unter reduzierenden Bedingungen mit niedrigem Sauerstoffpartial auch gegen Oxidation stabil und verbleiben somit intermetallisch (Siehe Abbildung 3b).

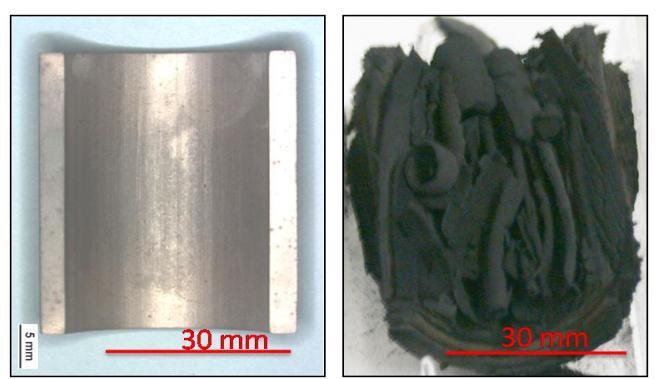
Abbildung 4: Bilder zweier Rohrhälften aus 13CrMo44 nach 100 h Auslagerung unter Metal Dusting Bedingungen. Links: beschichtet mit einer Nickel-Zinn-Schicht. Rechts: unbeschichtet.

Coupons verschiedener Werkstoffe wurden mit dem in Kapitel 3.2 beschriebenen Beschichtungsverfahren präpariert und isotherm in dem in Kapitel 3.3 aufgeführten Ofen ausgelagert. Die Auslagerungstemperatur betrug 620°C und die Metal Dusting-Atmosphäre war H<sub>2</sub> – 24% CO – 2% H<sub>2</sub>O. Dies ist eine bereits oft in der Literatur genannte Standardatmosphäre, die Metal Dusting-anfällige Werkstoffe bereits in wenigen Stunden deutlich schädigt (Siehe Abbildung 4).

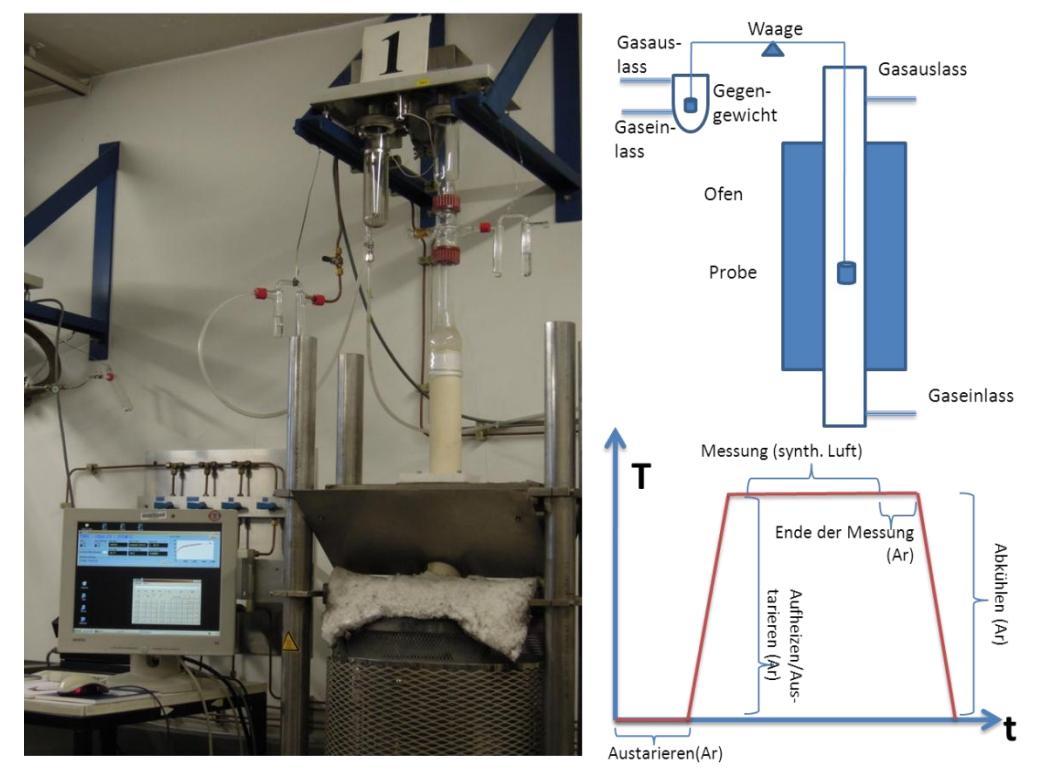
Abbildung 5: Foto der TGA-Anlage, schematischer Aufbau und Temperatur/Zeit-Ablauf einer Messung.

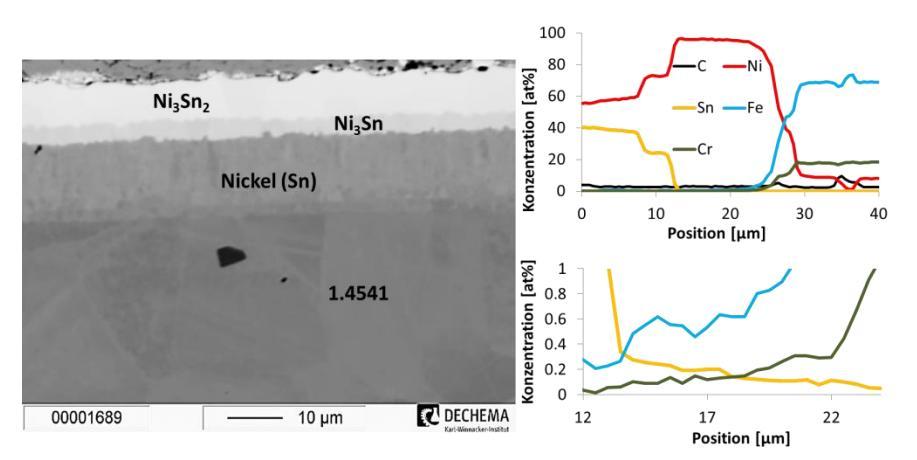
Abbildung 6: Querschliff eines Nickel-Zinn-beschichteten 1.4541-Coupon nach dem Zinn-Pulverpackverfahren bei 650°C. Bei dieser Temperatur wurde die elektrochemisch vorgelegte Nickelschicht noch nicht vollständig mit Zinn zur intermetallischen Ni<sub>3</sub>Sn<sub>2</sub>-Phase umgesetzt. Es existiert an dieser gezeigten Position eine ca. 20 µm dicke, gut anhaftende Nickelzone mit einem Zinngehalt unter 0,5 at% (Siehe Linescan). Im Gegensatz zu der in Abbildung 7 gezeigten Position nimmt die Zinnkonzentration kontinuierlich ab.

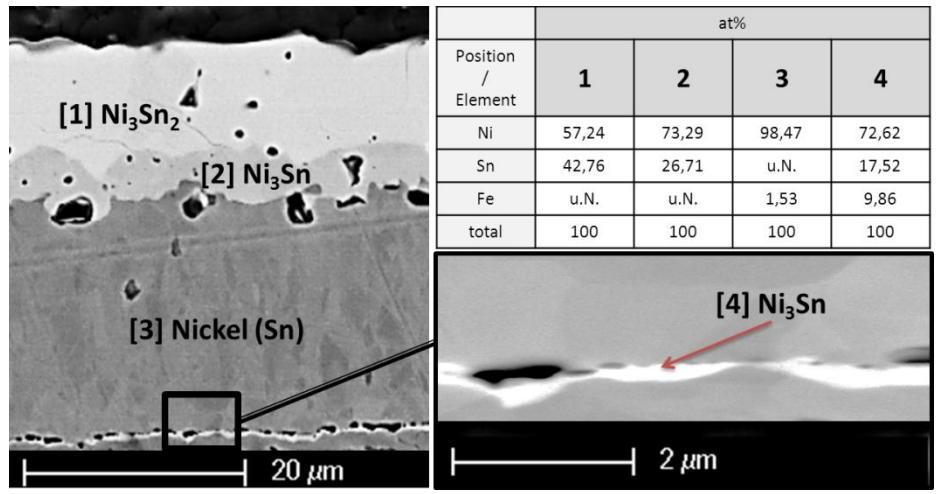
Abbildung 7: Gleiche Probe, wie in Abbildung 6 beschrieben, an einer anderen Position, an welcher die elektrochemisch vorgelegte Nickelschicht keine gute Haftung zum Substrat aufwies. An dieser verfügbaren Oberfläche segregiert das im Nickel gelöste Zinn in Form von Ni<sub>3</sub>Sn.

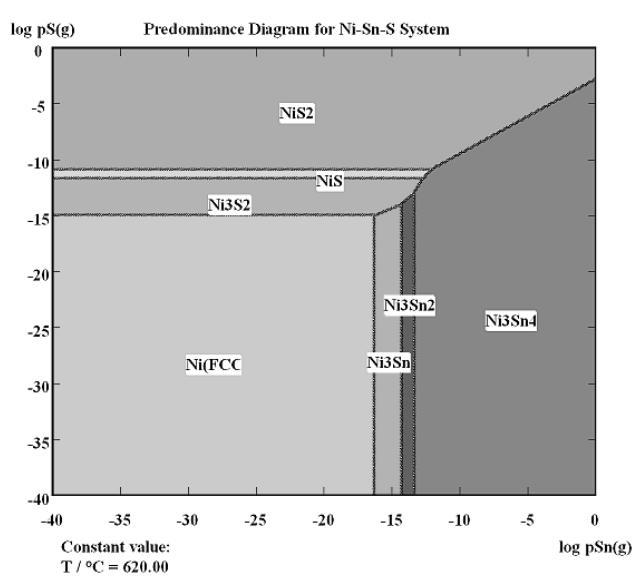
Abbildung 8: Phasenstabilitätsdiagramm der intermetallischen Nickel-Zinn-Phasen mit steigendem Schwefelgehalt in der Umgebung bei 620°C.

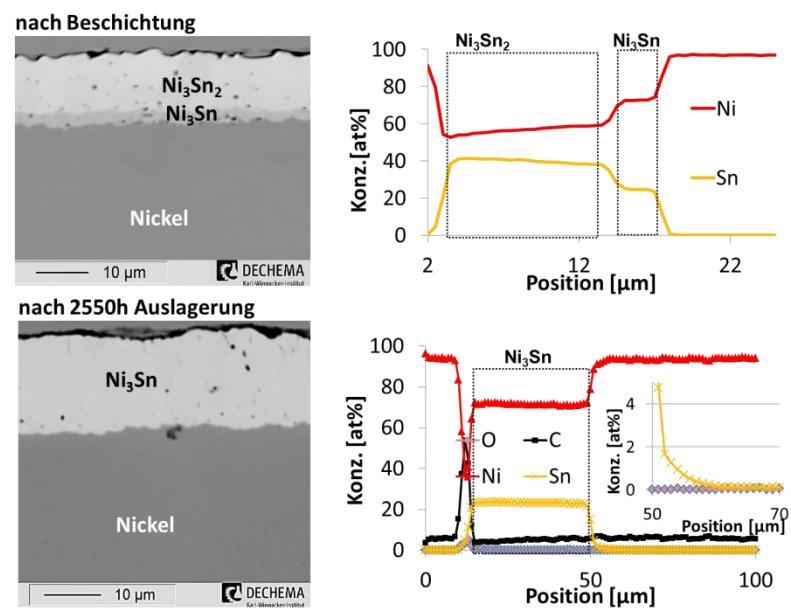
Abbildung 9: Backscatter-Elektronenbild der Zinn-Pulverpackbeschichteten Nickelcoupons vor und nach der Auslagerung und die dazugehörenden Linescans. Vor der Auslagerung überwiegt die Ni<sub>3</sub>Sn<sub>2</sub>-Phase in der Beschichtung während nach 2550 h ausschließlich die Ni<sub>3</sub>Sn-Phase vorliegt.

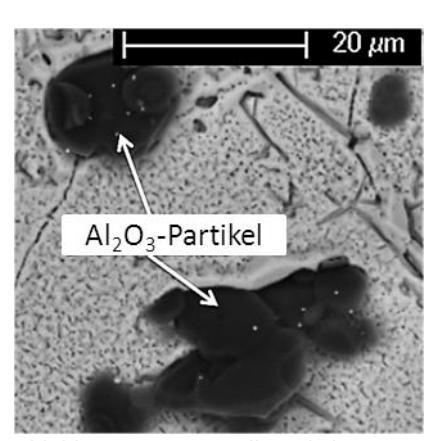
Abbildung 10: Inerte Füllpartikel aus Al<sub>2</sub>O<sub>3</sub>, wie sie nach der Pulverpackbeschichtung stark anhaftend auf der Ni-Sn-Beschichtung zurückbleiben können.

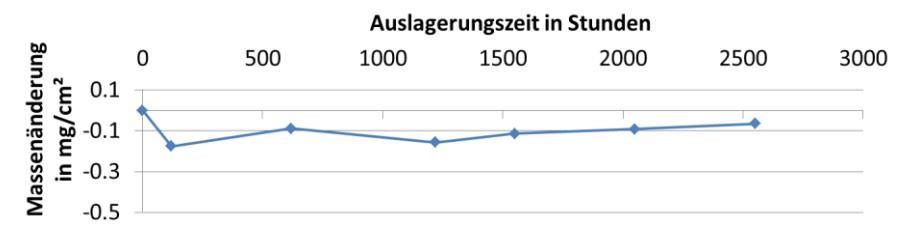
Abbildung 11: Massenänderungsverlauf der am längsten ausgelagerten zinnbeschichteten Nickelprobe. Der erste Masseverlust lässt sich auf das nachträgliche Abplatzen von Füllpartikeln (Siehe Abbildung 10) des Pulverpackprozesses zurückführen.

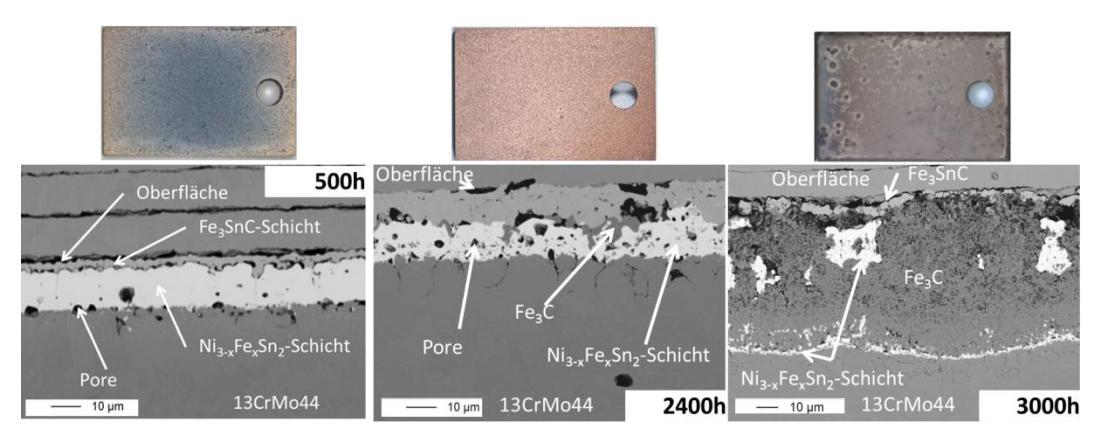
Abbildung 13: Drei Nickel-Zinn-beschichtete 13CrMo44-Proben, die nach drei unterschiedlichen Metal-Dusting-Auslagerungszeiten im Querschliff untersucht wurden.

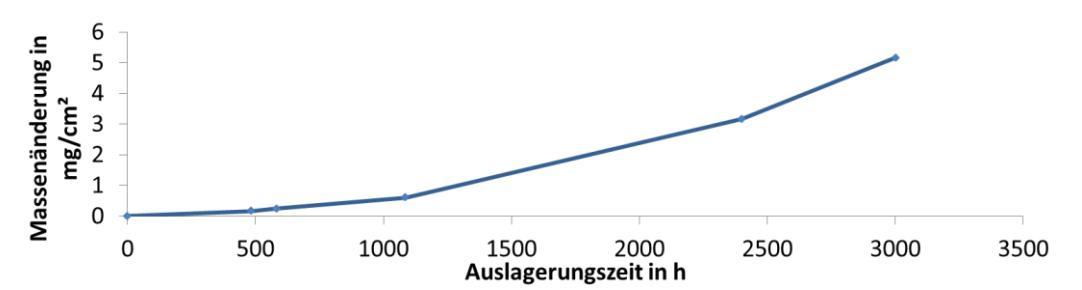
Abbildung 14: Verlauf der Massenänderung der 3000 h ausgelagerten, Nickel-Zinn-beschichteten Probe 13CrMo44.

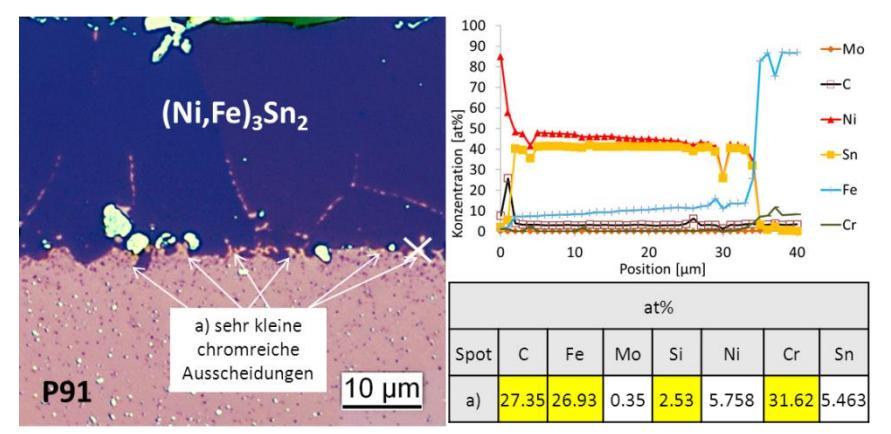
Abbildung 15: Querschliffbild einer 500h unter Metal Dusting-Bedingungen ausgelagerten, Nickel-Zinn-beschichteten Probe P91. Der Schliff wurde mittels ZnSe eingefärbt um unterschiedliche Phasen im Lichtmikroskop besser sichtbar zu machen. Die kleinen Ausscheidungen unterhalb der intermetallischen Beschichtung wurden als Phase a) gekennzeichnet und als Cr<sub>23</sub>C<sub>6</sub> identifiziert. Im Linescan ist deutlich zu erkennen, dass Eisen in die Beschichtung diffundiert ist.

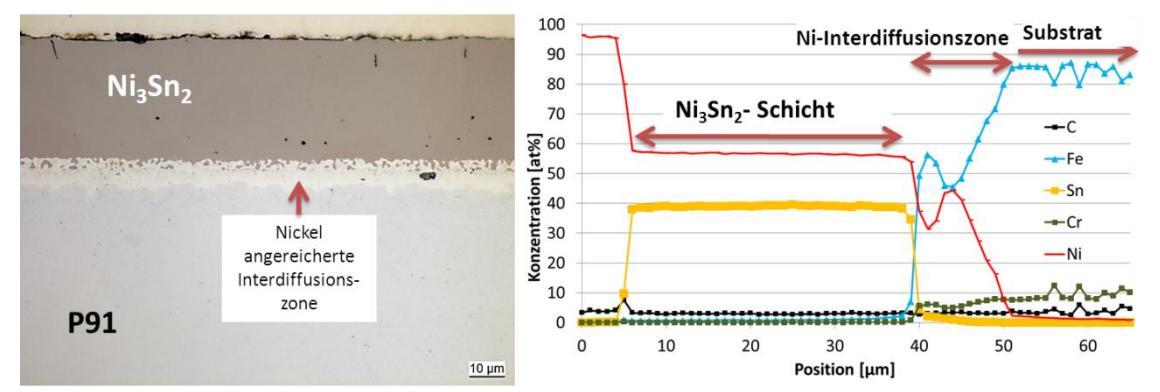
Abbildung 16: Querschliffbild einer 3000 h unter Metal Dusting-Bedingungen ausgelagerten, Nickel-Zinn-beschichteten Probe P91 und der korrespondierende Linescan. Es ist deutlich die nickelreiche Interdiffusionszone unterhalb der Ni-Sn-Schicht auszumachen.

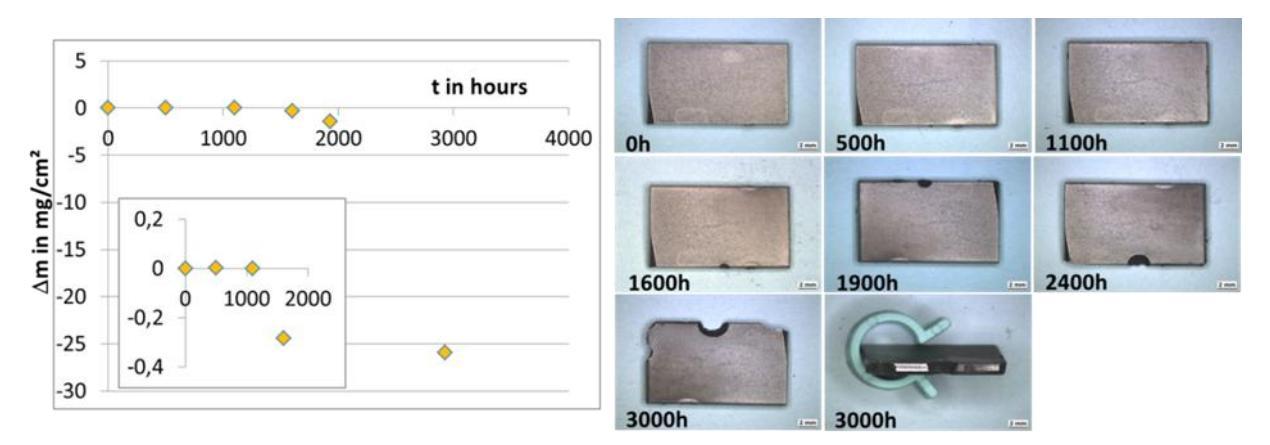
Abbildung 17: Massenänderungsverlauf des für 3000 h unter Metal Dusting-Bedingungen ausgelagerten, Nickel-Zinnbeschichteten P91-Coupons und die dazugehörenden Probenbilder. Erst nach 1600 h ist der erste Ansatz von Pitting zu erkennen. Darauffolgendes Pitting beschränkte sich ausschließlich auf die Kanten. Das in Abbildung 16 gezeigte Querschliffbild zeigt die Probenmitte, wo weder die Schicht noch das Substrat in irgendeiner Form korrodiert wurde.

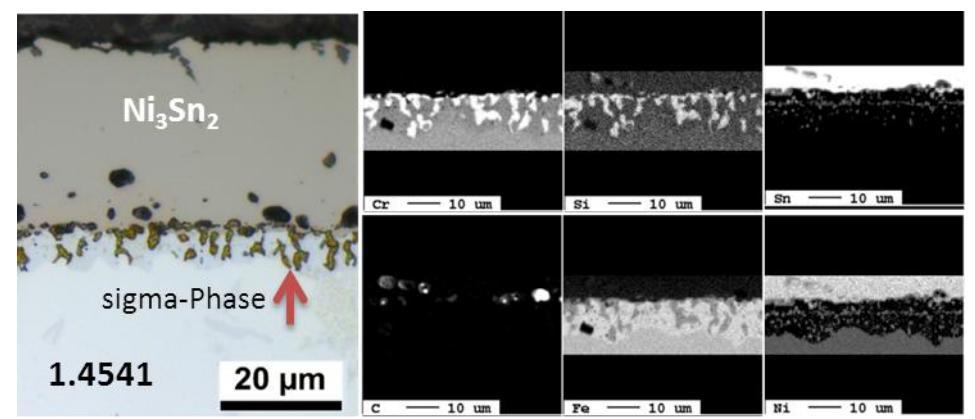
Abbildung 18: Querschliffbild einer 500 h unter Metal Dusting-Bedingungen ausgelagerten, Nickel-Zinn-beschichteten Probe 1.4541, sowie Elementverteilungsbilder einer analog beschichteten Probe nach 1900 h Auslagerung unter Metal Dusting-Bedingungen.

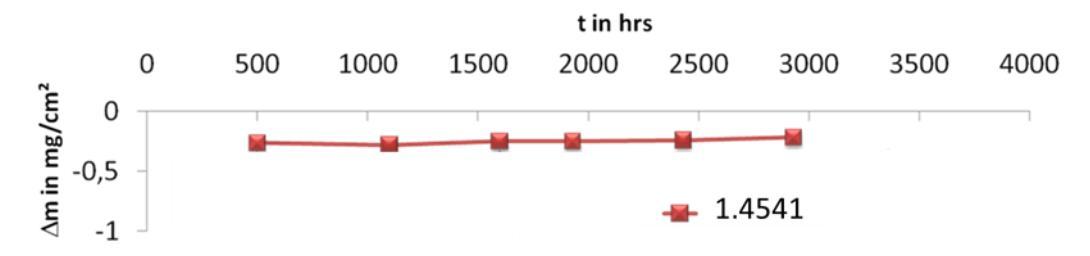
Abbildung 19: Massenänderungsverlauf während einer 3000 h-Auslagerung eines Nickel-Zinn-beschichteten 1.4541-Coupons. Der anfängliche Massenverlust lässt sich auf Pulverpackpartikel zurückführen, die sich nach dem ersten Auslagerungsabschnitts von der Probe gelöst haben.

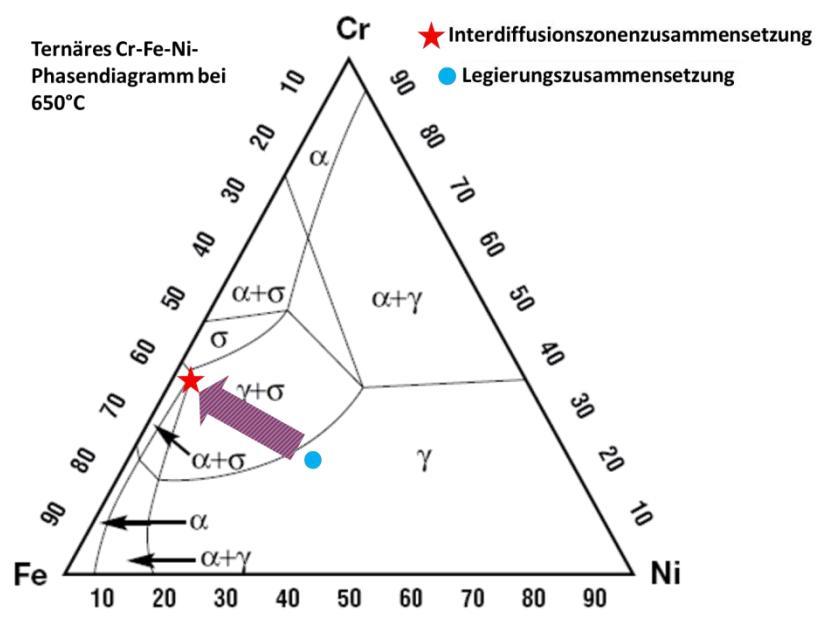
Abbildung 20: Ternäres Cr-Fe-Ni-Phasendiagramm bei 650°C (7). Eingezeichnet ist die Ausgangszusammensetzung der Legierung Alloy 800 (unter Vernachlässigung weiterer Legierungselemente) und das Verhältnis der drei Elemente in der Interdiffusionszone.

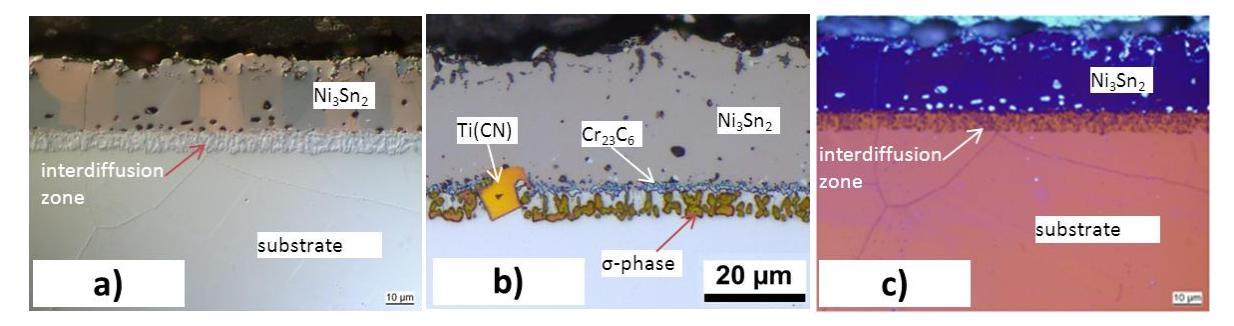
Abbildung 21: Ni-Sn-beschichtete Alloy 800-Probe im Querschliff nach 500 h Auslagerung unter Metal Dusting-Bedingungen: a) im Lichtmikroskop unter Verwendung eines Polarisationsfilters; b) nach elektrolytischer Ätzung des Querschliffs in 10%iger NaOH-Lösung zur Hervorhebung der σ-Phase; c) nach Bedampfung des Querschliffs mit ZnSe zur Hervorhebung aller Phasen der Interdiffusionszone. Die Ni-Sn-Schicht erscheint tief violett unter diesen Bedingungen.

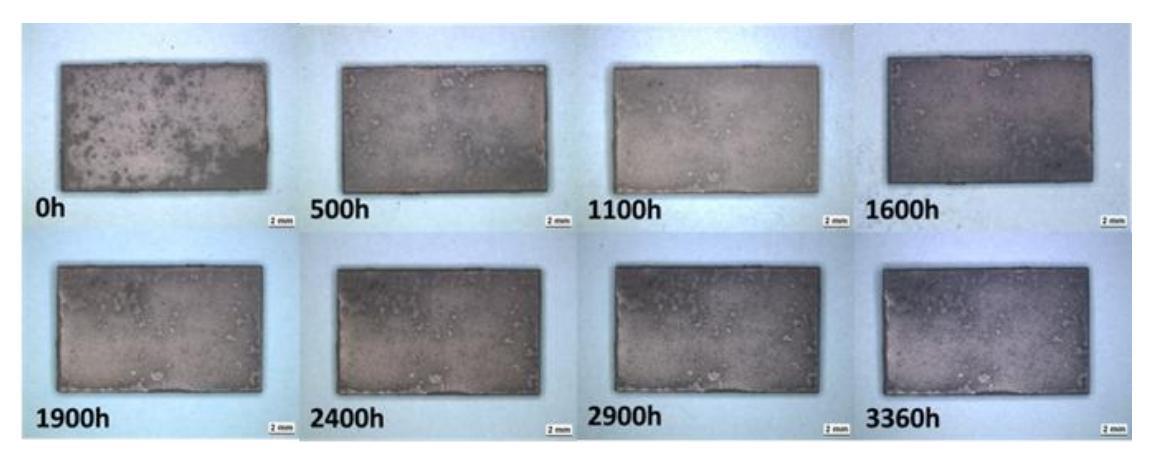
Abbildung 22: Makroskopische Aufnahmen eines Probencoupons (Ni-Sn-beschichtete Alloy 800-Proben) nach unterschiedlichen Auslagerungszeiten unter Metal Dusting-Bedingungen. Es wurden keine Beläge entfernt oder andere Reinigungsschritte durchgeführt.

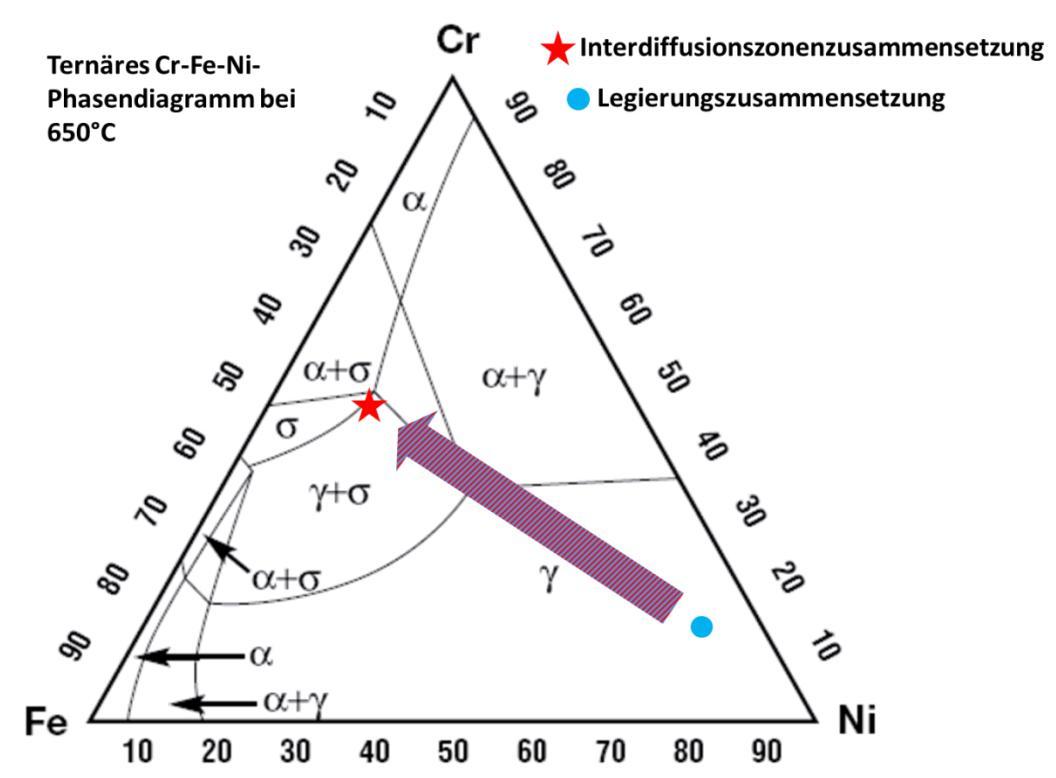
Abbildung 24: Ternäres Phasendiagramm der Elemente Chrom, Eisen und Nickel bei 650°C (7). Es wurde sowohl die auf die drei Elemente reduzierte Legierungszusammensetzung von Alloy 600 eingezeichnet als auch die Zusammensetzung der chromreichen Interdiffusionszone.

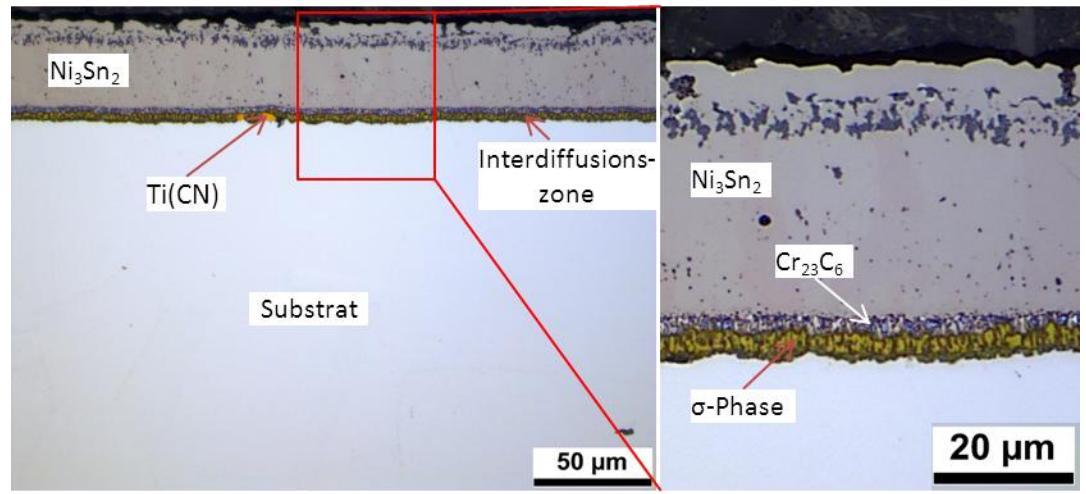
Abbildung 25: Querschliff einer Ni-Sn-beschichteten Probe Alloy 600 nach 500 h Auslagerung unter Metal Dusting-Bedingungen. Der Schliff wurde elektrolytisch in 10%iger NaOH geätzt, um die σ-Phase sichtbar zu machen. Deutlich ist die durchgehende σ-Phasenbildung in dem Übersichtsbild zu erkennen.

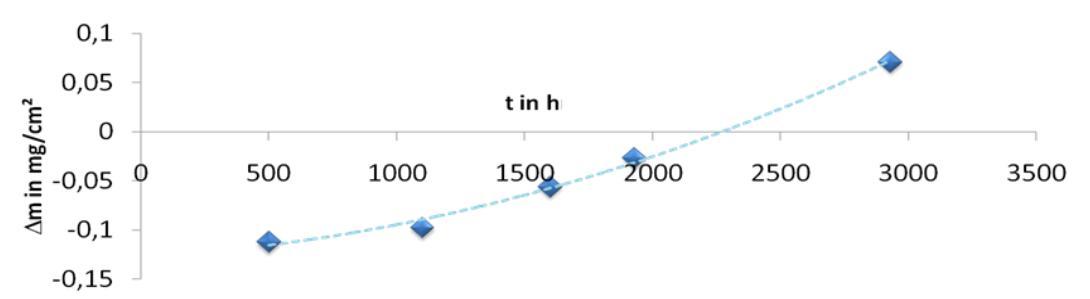
Abbildung 26: Massenverlauf einer Ni-Sn-beschichteten Probe Alloy 600. Der erste Massenverlust nach 500 h lässt sich auf das Abplatzen von Partikeln, die während der Pulverpackbeschichtung an der Oberfläche anhaften geblieben sind. Die danach erfolgte Massenzunahme ist ein Indiz für die Oxidation von eisen- und chromreichen Ausscheidungen nahe der Oberfläche.

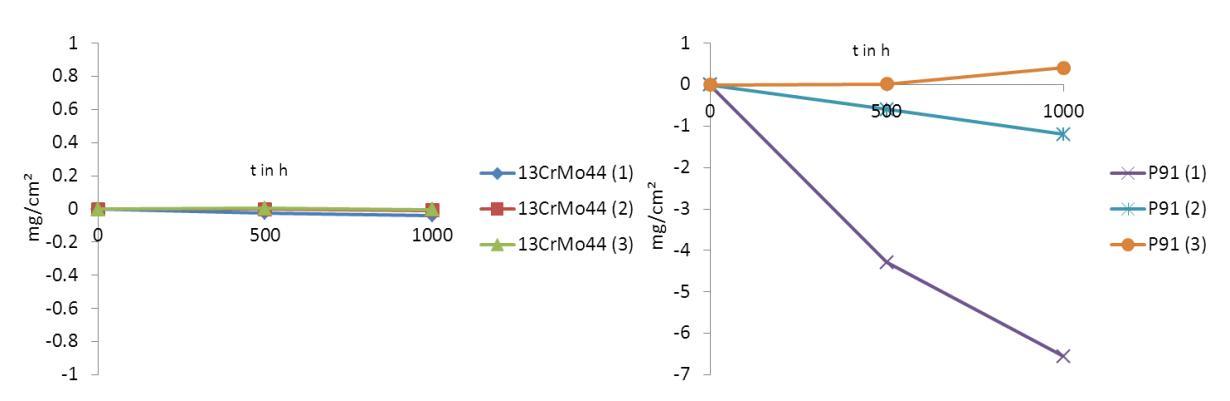
Abbildung 27: Massenverlauf Ni-Sn-beschichteter Proben der Werkstoffe 13CrMo44 (links) und P91 (rechts) während einer Auslagerung unter Metal Dusting-Bedingungen bei 500°C. Die Ergebnisse des Werkstoffs 13CrMo44 einheitlich. Bitte beachten Sie die unterschiedlichen Skalierungen der y-Achse.

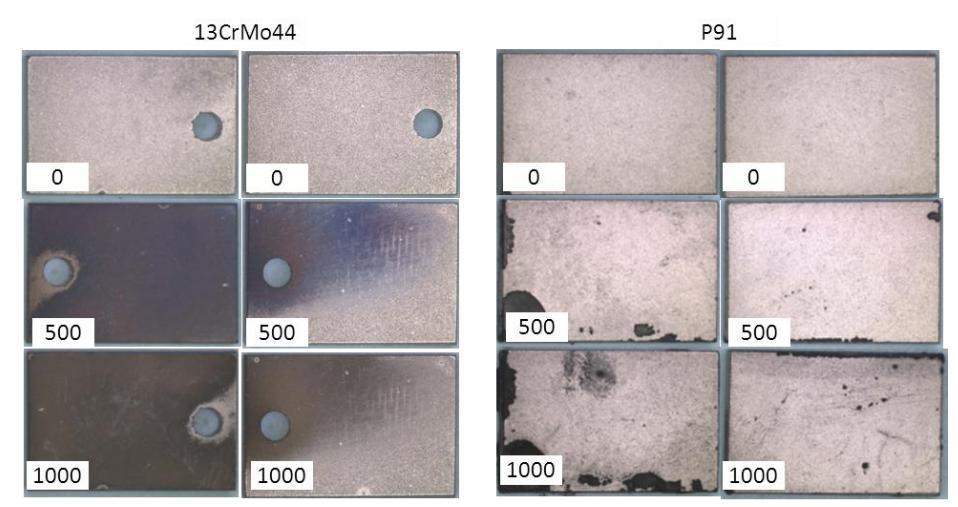
Abbildung 28: Photos der Ni-Sn-beschichteten Probencoupons der Werkstoffe 13CrMo44 (links) und P91 (rechts) nach unterschiedlichen Auslagerungsintervallen unter Metal Dusting-Bedingungen bei 500°C.

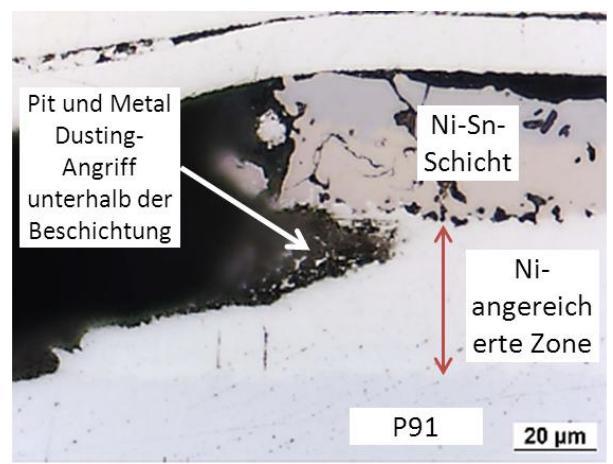
Abbildung 29: Lichtmikroskopische Aufnahme einer Ni-Sn-beschichteten Probe nach 1000 h Auslagerung unter Metal Dusting-Bedingungen am Übergang zwischen anhaftender Schicht und Pit. Man kann deutlich sehen, dass das Metal Dusting unterhalb der Beschichtung fortschreitet und so zum Abplatzen der Schicht führt.

Unterhalb des primären Risses kann sich der Angriff vom Metal Dusting-Pits ausgehend lateral ausbreiten und so die Beschichtung unterlaufen (Abbildung 29). Die Spannungen die dabei auftreten führen dann zum Abplatzen der Beschichtung.

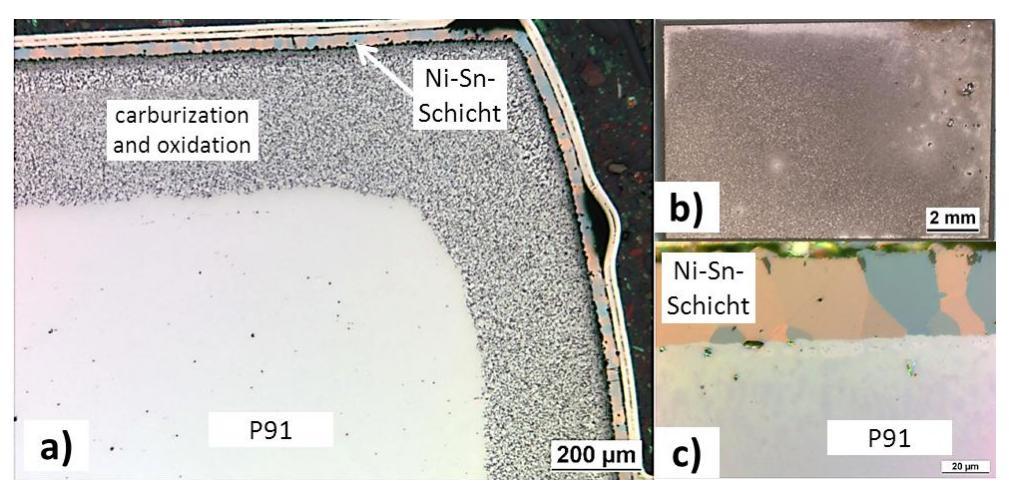
Abbildung 30: a) Querschliffbild des Ni-Sn-beschichteten P91 nach 500 h unter Metal Dusting-Bedingungen bei 800°C. Es ist unterhalb der Beschichtung sowohl ein Spalt zu sehen als auch ein tiefer Korrosionsangriff zu erkennen. b) Makroskopische Aufnahme des Probencoupons. Der Angriff des Werkstoffs ist nicht von außen wahrzunehmen, da die Beschichtung intakt ist. c) Gegenüberliegende Seite im Querschliff wies keine Abplatzungen auf und von daher auch eine sehr gute Resistenz gegenüber Aufkohlung.

Der Werkstoff P91 zeigte kein einheitliches Verhalten gegenüber den Metal Dusting-Bedingungen bei 800°C. Dies wurde ausgelöst durch mechanische Spannungen, die auch schon während der Auslagerung bei 620°C, beschrieben in Kapitel 5.3, auftraten. In Abbildung 30 ist auf Bild a) und b) die Probenseite zu sehen, auf welcher keine ausreichende Anhaftung der Schicht vorlag. Bild b) ist eine makroskopische Stereolupenaufnahme. Die Oberfläche selbst weist keine Schädigungen der Beschichtung auf. Dies hängt damit zusammen, dass wie im Querschliff a) zu sehen ist, die Beschichtung immer noch vollständig intakt ist. Allerdings ist der Werkstoff darunter sehr stark angegriffen. Die gegenüberliegende Probenseite wies keine Abplatzungen auf und in Bild c) ist zu sehen, dass sowohl Schicht als auch der Werkstoff unversehrt sind.

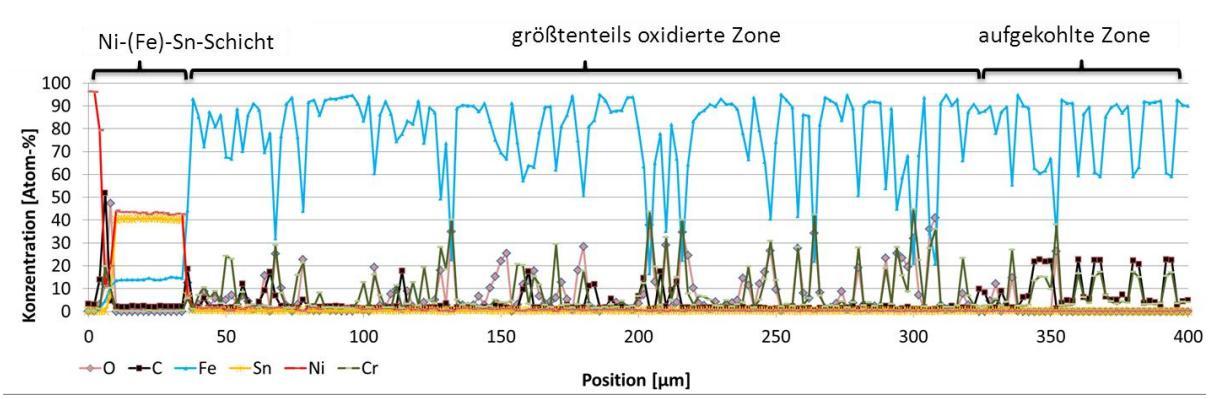
Abbildung 31: Linescan einer Ni-Sn-beschichteten P91-Probe nach 500 h Auslagerung unter Metal Dusting-Bedingungen. Während der Auslagerung kam es zur Diffusion von Eisen in die intermetallische Phase. Die Beschichtung war nicht anhaftend auf dem P91, daher kam es zu einem starken Angriff. Bis etwa 300 µm sind sowohl Chromkarbide als auch – oxide vorzufinden. Tiefer im Material sind ausschließlich Karbide zu finden.

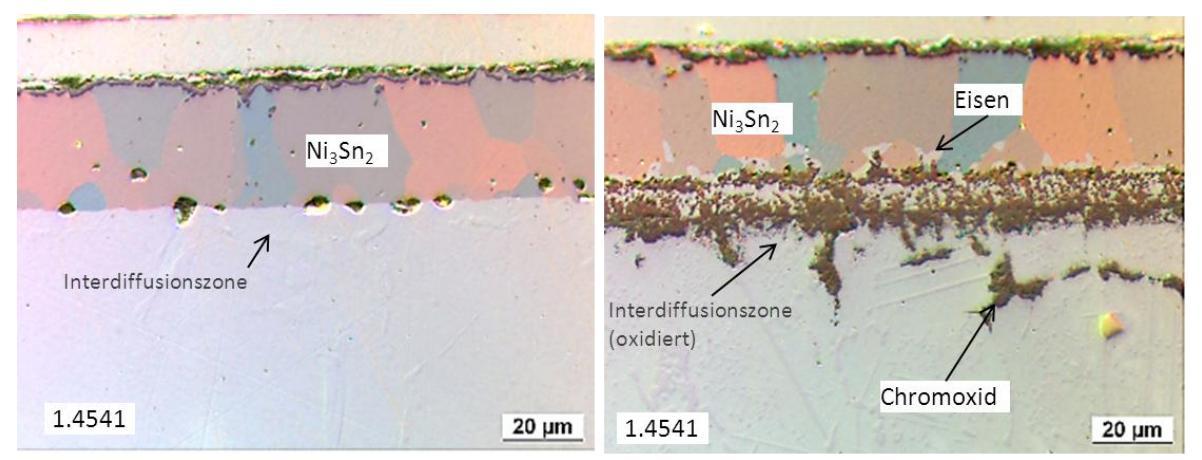
Abbildung 32: Querschliffaufnahmen einer Ni-Sn-beschichteten Probe 1.4541 nach 500 h Auslagerung unter Metal Dusting-Bedingungen an einer optimalen Probenposition links und einer Probenposition mit oxidierter Interdiffusionszone rechts. Auffällig ist, dass nur an den Probenstellen, an denen es zu vermehrter Oxidation der Interdiffusionszone kam, Ausscheidungen von nahezu reinem Eisen in der intermetallischen Beschichtung zu finden sind. weist die gleichen Merkmale auf, wie sie für Auslagerungsversuche bei 620°C beobachtet wurden. Die Ni<sub>3</sub>Sn<sub>2</sub>-Beschichtung verblieb sehr stabil auf dem Werkstoffoberfläche unter Ausbildung einer chromreichen Interdiffusionszone. An einigen Stellen liegt die chromreiche Interdiffusionsphase oxidiert vor (Abbildung 32). Demzufolge muss die Atmosphäre Zugang zu dieser Zone gehabt haben, was entweder auf Fehlstellen zurückzuführen ist oder auf eine generelle Sauerstoffdiffusion durch die intermetallische Beschichtung während der Auslagerung bei 800°C zurückgeht. Wenn dem so wäre müsste sich die intermetallische Nickel-Zinn-Beschichtung von der an der nicht oxidierten Position unterscheiden. Dieser Unterschied liegt in den Ausscheidungen entlang der Korngrenzen in der intermetallischen Beschichtung. Oberhalb der oxidierten Interdiffusionszone sind relativ große Ausscheidungen zu erkennen, die aus nahezu reinem Eisen bestehen. Das Elementverteilungsbild von Eisen in Abbildung 33 zeigt diese Eisenanreicherungen entlang der Korngrenzen der Ni-Sn-Beschichtung bis zur Oberfläche der Probe.

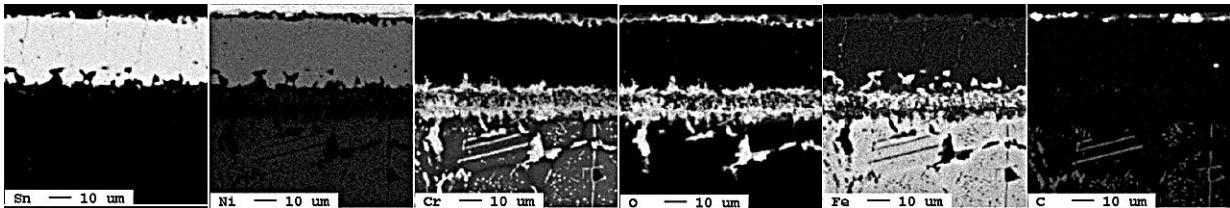
Abbildung 33: Elementverteilungsbilder einer Ni-Sn-beschichteten Probe 1.4541 an einer Probenposition mit oxidierter Interdiffusionszone (Siehe Abbildung 32 ).

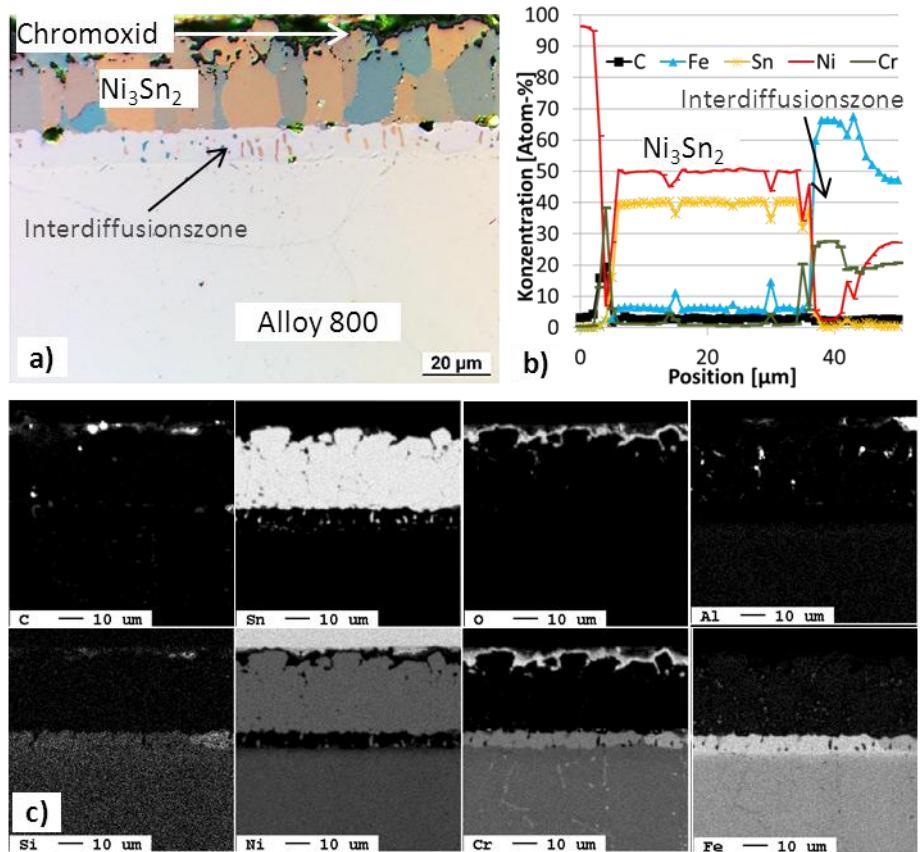
Abbildung 34: a) Lichtmikroskopische Aufnahme einer Ni-Sn-beschichteten Probe Alloy 800 nach 500 h Auslagerung unter Metal Dusting-Bedingungen. Die Aufnahme wurde mit polarisiertem Licht gemacht, so dass die Ni<sub>3</sub>Sn<sub>2</sub>-Schicht je nach kristalliner Orientierung farbig erscheint. b) Linescan durch die Beschichtung, Interdiffusionszone und ins Substrat hinein. c) Elementverteilungsbilder der Querschliffaufnahme.

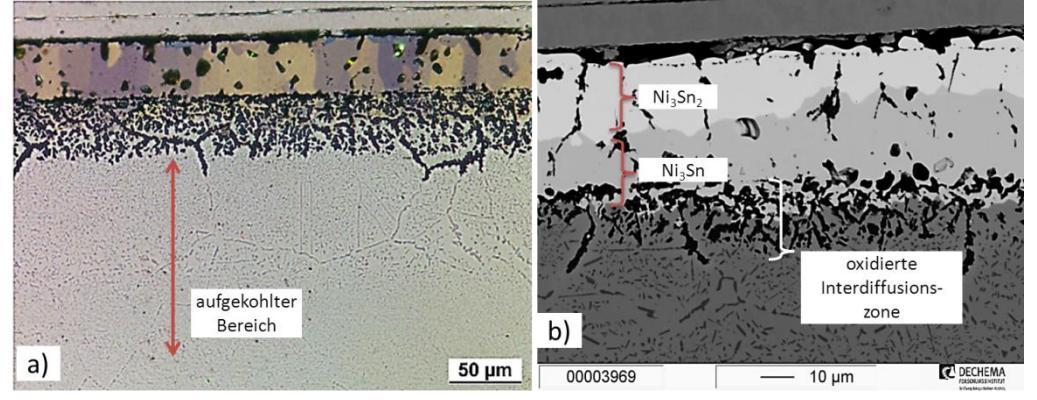
Abbildung 35: a) Lichtmikroskopische Aufnahme einer Ni-Sn-beschichteten Probe Alloy 600 nach 500 h Auslagerung unter Metal Dusting-Bedingungen. Die Aufnahme wurde mit polarisiertem Licht gemacht, so dass die Ni-Sn-Schicht je nach kristalliner Orientierung farbig erscheint. b) Rückstreuelektronenbild einer anderen Position der Probe. Es ist deutlich zu erkennen, dass zwei unterschiedliche Phasen in der Beschichtung vorliegen.

Durch die Bildung der Ni<sub>3</sub>Sn-Phase unterhalb der Ni<sub>3</sub>Sn<sub>2</sub>-Phase entstanden offensichtlich hohe Spannungen, die zu Rissen und Defekten durch die gesamte Beschichtung führten. Der Zugang der Atmosphäre zur nickelabgereicherten Zone führte zur Bildung von Chromoxid. Des Weiteren führte der Zugang der Atmosphäre zum Substrat zur Aufkohlung des Werkstoffs. Es wurden zahlreiche Chromkarbide detektiert sowohl entlang der Korngrenzen als auch in den Körnern.

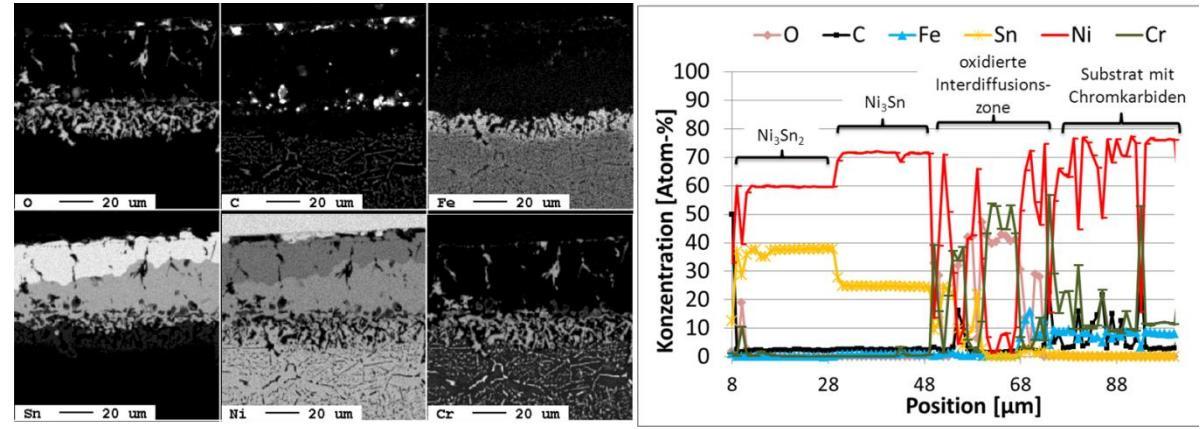
Abbildung 36: Elementverteilungsbilder und Linescan des in Abbildung 35 b) gezeigten Probenabschnittes. Die Interdiffusionszone verläuft hier relativ diffus sowohl in der intermetallischen Ni-Sn-Phase als auch darunter.

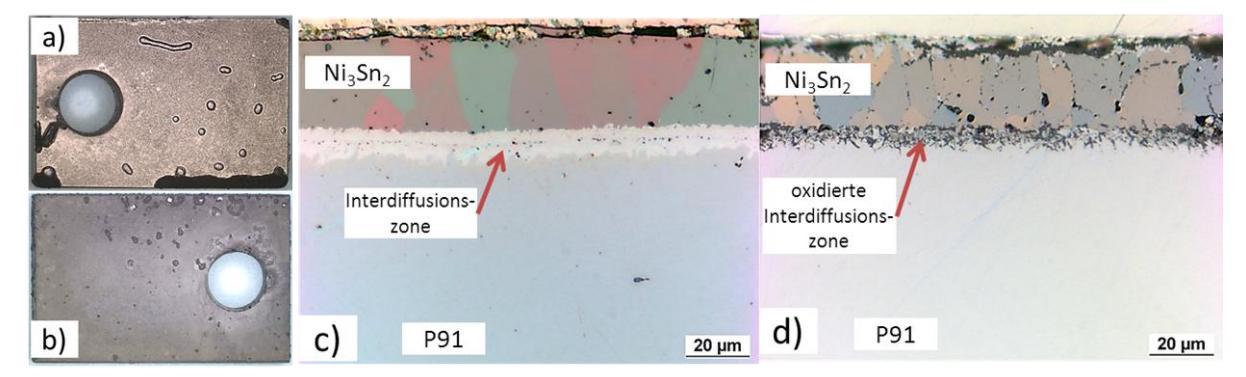
Abbildung 37: a) Beschichteter P91-Probencoupon nach 165 h Auslagerung unter Metal Dusting-Bedingungen, 600°C und 20 bar. Es sind deutliche Kanteneffekte zu erkennen. Im Probenzentrum trat kein Angriff auf und die Oberfläche verblieb metallisch glänzend. Der Querschliff der Probenmitte zeigt die homogene intermetallische Beschichtung in Bild c). b) zeigt einen beschichteten Probencoupon P91 nach 525 h Auslagerung. Die Probe ist insgesamt dunkler als die erste. Im Querschliff d) zeigt sich innere Oxidation in der Interdiffusionszone und entlang der Korngrenzen der intermetallischen Beschichtung.

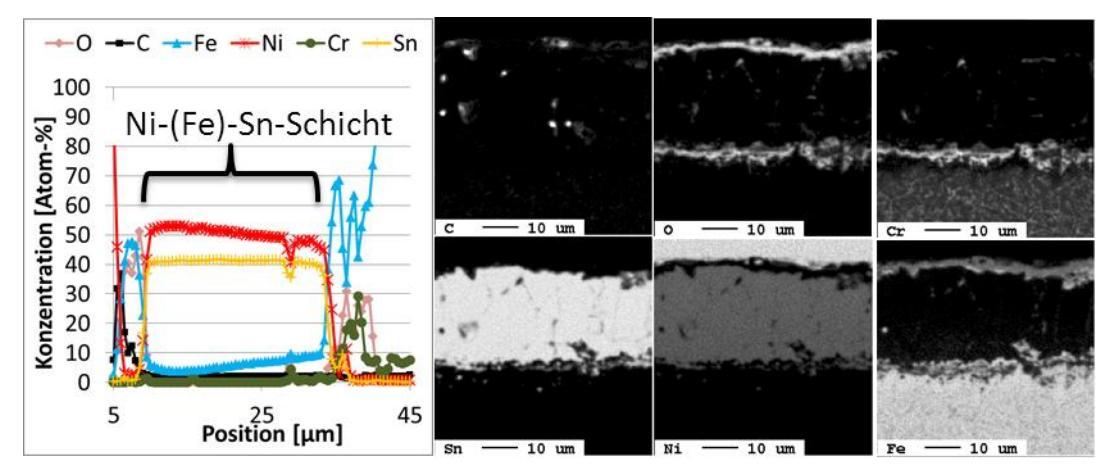
Abbildung 38: Linescan und Elementverteilungsbilder eines P91-Probenquerschliffs nach 525 h Auslagerung unter Metal Dusting-Bedingungen bei erhöhtem Druck (20 bar). Auffällig ist, dass eine größere Menge Eisen an die Probenoberfläche diffundiert ist.

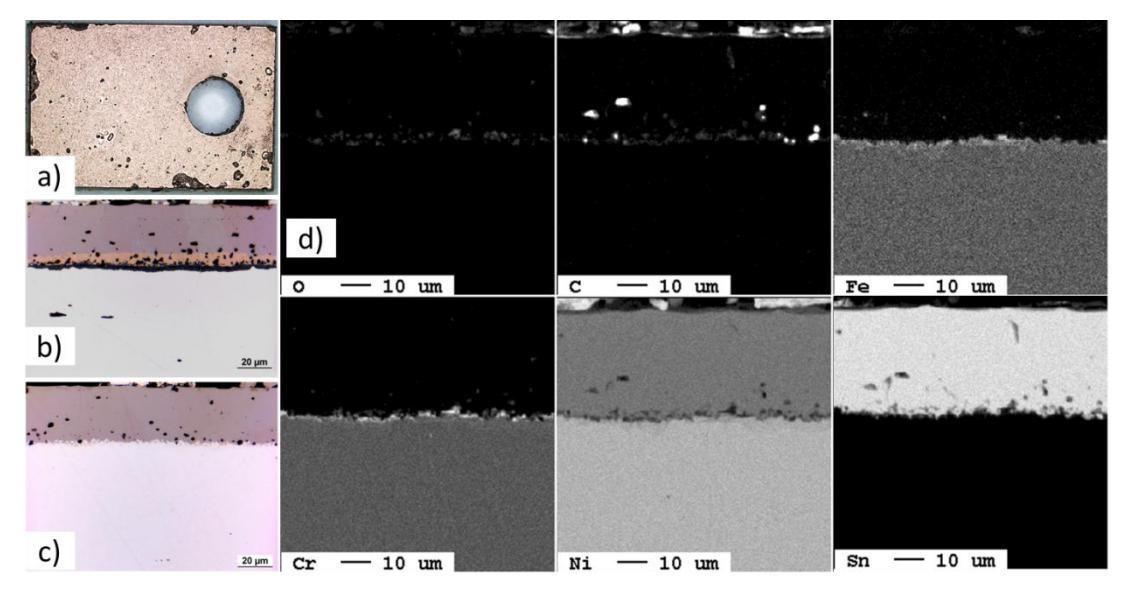
Abbildung 39: Ni-Sn-beschichtete Probe Alloy 600 nach 165 h unter Metal Dusting-Bedingungen bei 20 bar. A) makroskopische Aufnahme; b) Querschliff durch 2-phasige Beschichtung; c) Querschliff durch einphasige Beschichtung; d) Elementverteilungsbilder einer intakten Beschichtungsposition.

Die Auslagerungsergebnisse der Nickel-Zinn-beschichteten Alloy 600-Proben waren nicht eindeutig. Sowohl nach 165 h als auch 525 h zeigten die Proben angegriffene Bereiche, zumeist an den Kanten, aber auch völlig intakte Bereiche auf den Probenflächen (Abbildung 39a). Es ist auch hier anzunehmen, dass Kanteneffekte zum Versagen an bestimmten Positionen beigetragen haben. Querschliffuntersuchungen haben gezeigt, dass Kanteneffekte nicht die einzige Schädigungsform ist. Es stellte sich heraus, dass es an vielen Stellen zur Nickeldiffusion aus dem Grundwerkstoff in die intermetallische Ni<sub>3</sub>Sn<sub>2</sub>-Schicht kam, was zu einer Phasenumwandlung zu Ni<sub>3</sub>Sn führte. Im Lichtmikroskop zeigt sich die Ni-reiche Ni<sub>3</sub>Sn als hellere braune Zone unter der grauen Ni<sub>3</sub>Sn<sub>2</sub>–Phase (Abbildung 39b). Alle anderen Flächen, die intakt waren wiesen diese Phasenumwandlung nicht auf (Abbildung 39 c & d). Die bei Umgebungsdruck beobachtete Barrierewirkung der in der Interdiffusionszone gebildeten σ-Phase (Siehe Kapitel 5.4), war hier nicht überall sichtbar.

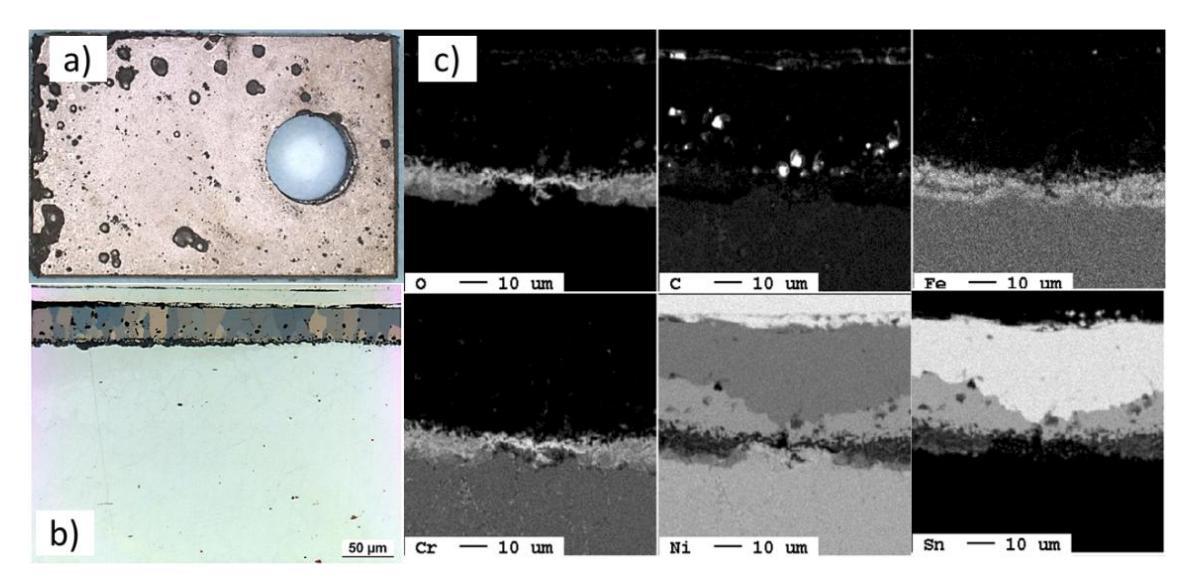
Abbildung 40: Ni-Sn-beschichtete Probe Alloy 600 nach 525 h unter Metal Dusting-Bedingungen bei 20 bar. A) makroskopische Aufnahme; b) Mikroskopaufnahme mit polarisiertem Licht des Probenquerschliffs durch die Beschichtung, teilweise zweiphasig und mit innerer Oxidation; c) Elementverteilungsbilder einer Stelle mit unterschiedlichen Ausdehnungen der Ni<sub>3</sub>Sn<sub>2</sub>-Phase.

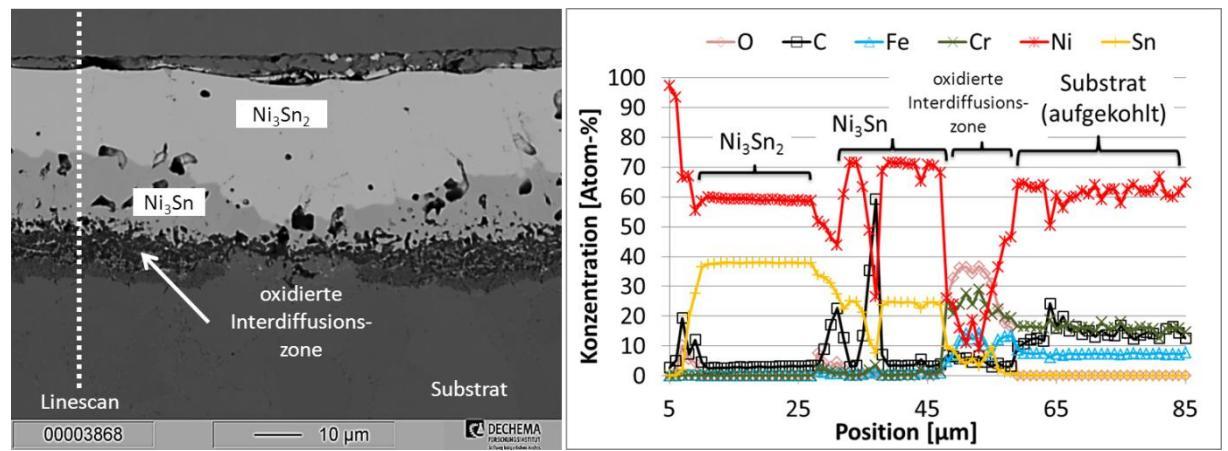
Abbildung 41: Aufnahme des Querschliffs einer Ni-Sn-beschichteten Probe Alloy 600 nach 525 h unter Metal Dusting-Bedingungen bei 20 bar im Elementkontrast. Die gestrichelte weiße Linie wurde als Linescan vermessen und ist im Diagramm dargestellt.
