# **Schlussbericht**

> > geförderten Vorhaben 16294 N

Werkstofftechnische Maßnahmen zur Reduzierung der Abscheidung von Kohlenstoff auf Anlagenbauteilen durch die Blockierung der katalytischen Wirkung von Werkstoffoberflächen

# Abschlussbericht des Projekts IGF 16294

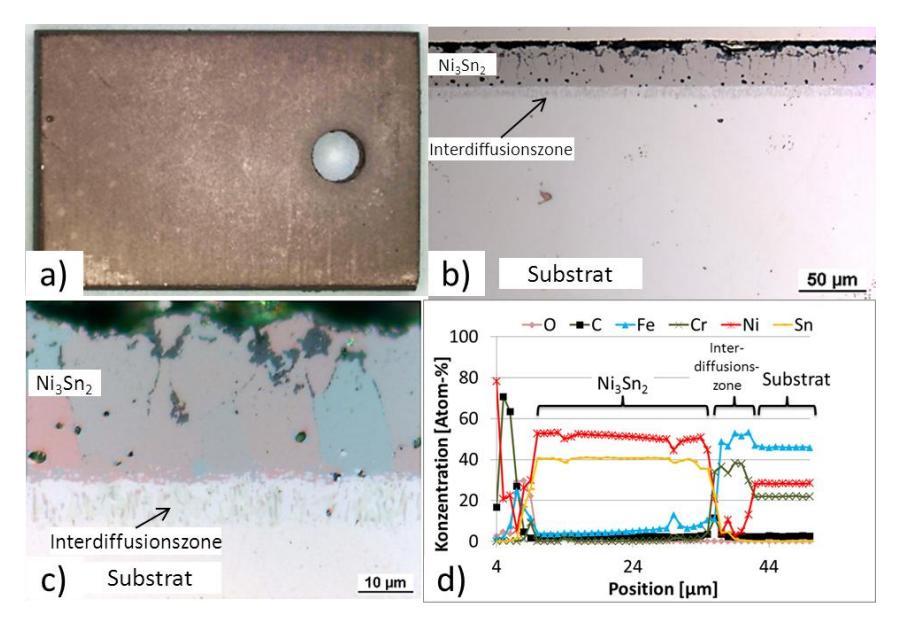
Abbildung 42: Ni-Sn-beschichtete Probe Alloy 800 nach 240 h unter Metal Dusting-Bedingungen bei 20 bar: a) makroskopische Aufnahme; b) Lichtmikroskopaufnahme des Querschliffs; c) Mikroskopaufnahme mit polarisiertem Licht des Probenquerschliffs durch die Beschichtung, Ni<sub>3</sub>Sn<sub>2</sub> erscheint farbig; d) Linescan durch die Beschichtung.

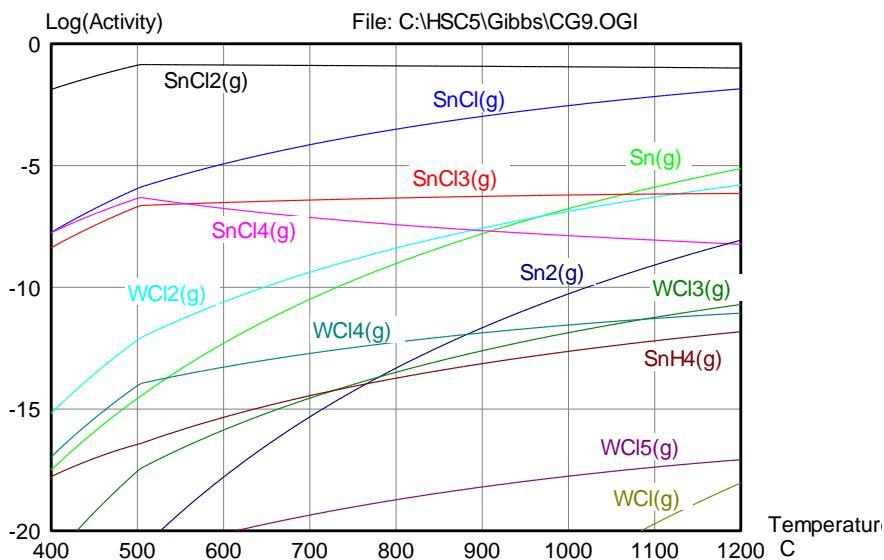
Abbildung 43: Berechnung der Wolfram- und Zinnaktivitäten in der Pulverpackumgebung mit Hilfe des Software-Pakets HSC 5.0. Bei einer Beschichtungstemperatur von 800°C ist die Aktivität von Zinnchlorid 10 EXP 7 höher als die des Woframchlorids.

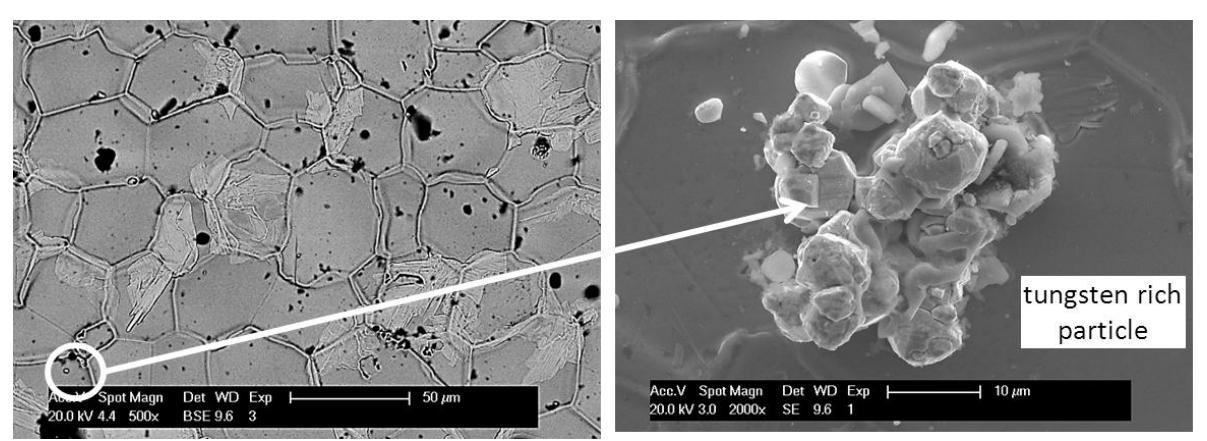
Abbildung 44: links: Sekundärelektronenmikroskopische Aufnahme einer Ni-Sn-beschichteten Probe. Nur vereinzelt wurden sehr kleine Anreicherungen an Wolfram gefunden. Die restliche wabenförmige Oberfläche besteht aus reinem Nickel-Zinn.

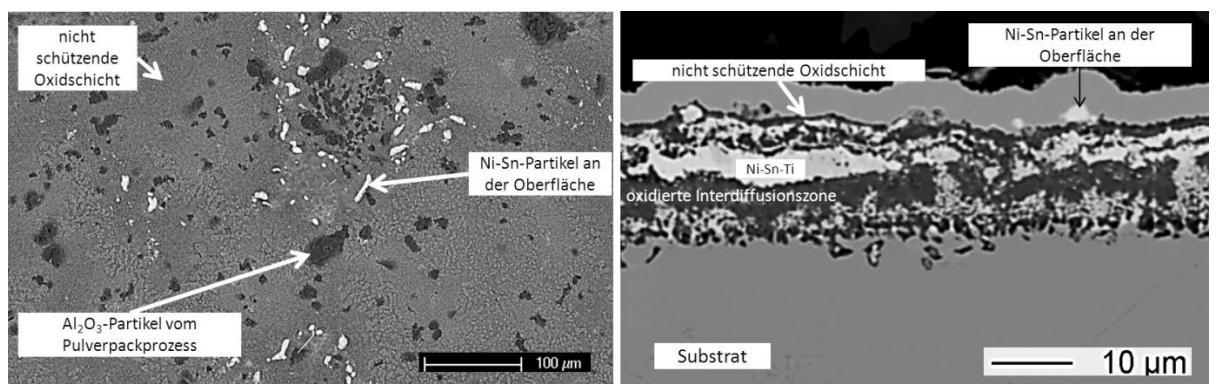
Abbildung 46: Links – Elementkontrastaufnahme der Sn-Ti-beschichteten Proben Alloy 690 nach 600 h unter Metal Dusting-Bedingungen und das korrespondierende Querschliffbild rechts.

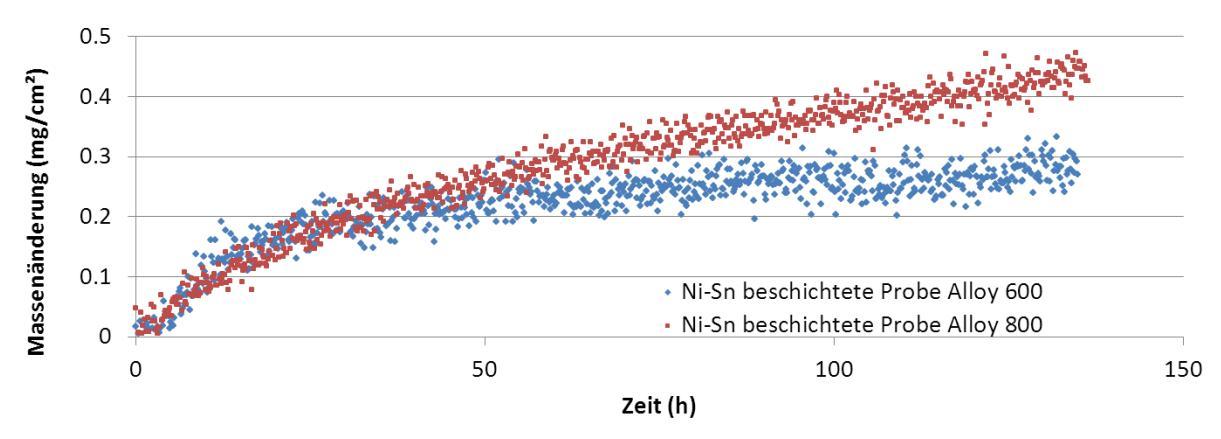
Abbildung 47: Massenänderungskurven zweier Ni-Sn-beschichteter Proben Alloy 600 und 800 während der Auslagerung unter synthetischer Luft bei 620°C für 140 h. Die Werte wurden per TGA aufgenommen.

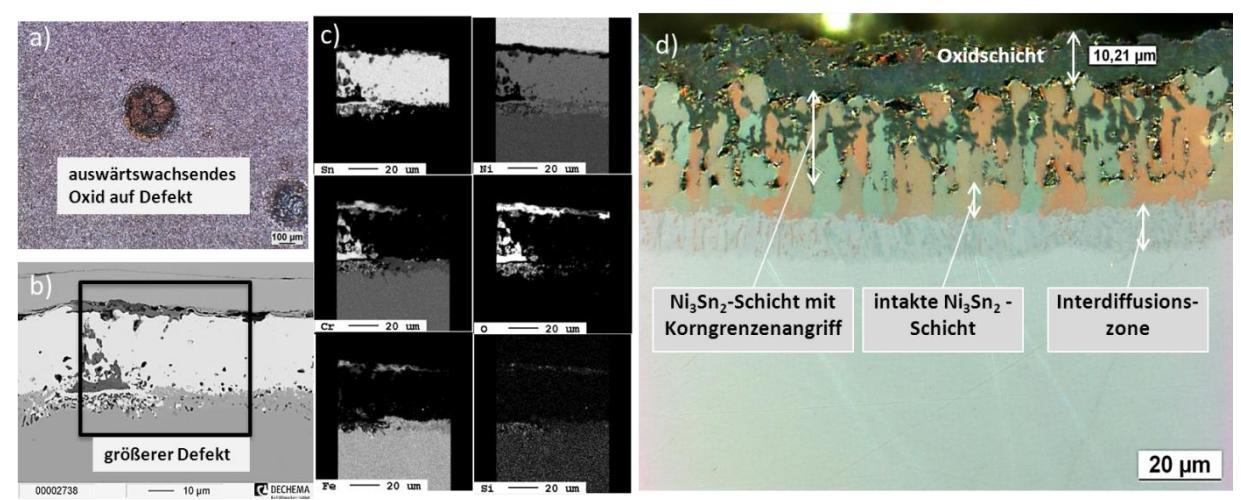
Abbildung 48: a) Stereolupenaufnahme einer Oxidaufwachsung auf einem Ni-Sn-beschichteten Alloy 800 Coupon nach 10 h in synthetischer Luft bei 620°C. b) Querschliff durch einen Defekt mit oxidierten Legierungselementen in der Beschichtung, c) EPMA Elementverteilungsbilder der in Bild b) gekennzeichnet Stelle. d) Mikroskopaufnahme mit polarisiertem Licht eines Querschliffs durch die Ni-Sn-Schicht auf Alloy 800 nach 140 h in synthetischer Luft bei 620°C. Die hexagonalen Ni-Sn-Phasen erscheinen im polarisierten Licht farbig.
